S332 线三塘湖至鸣沙山段公路

竣工环境保护验收调查报告

建设单位：新疆维吾尔自治区交通建设管理局

调查单位：交通运输部公路科学研究所

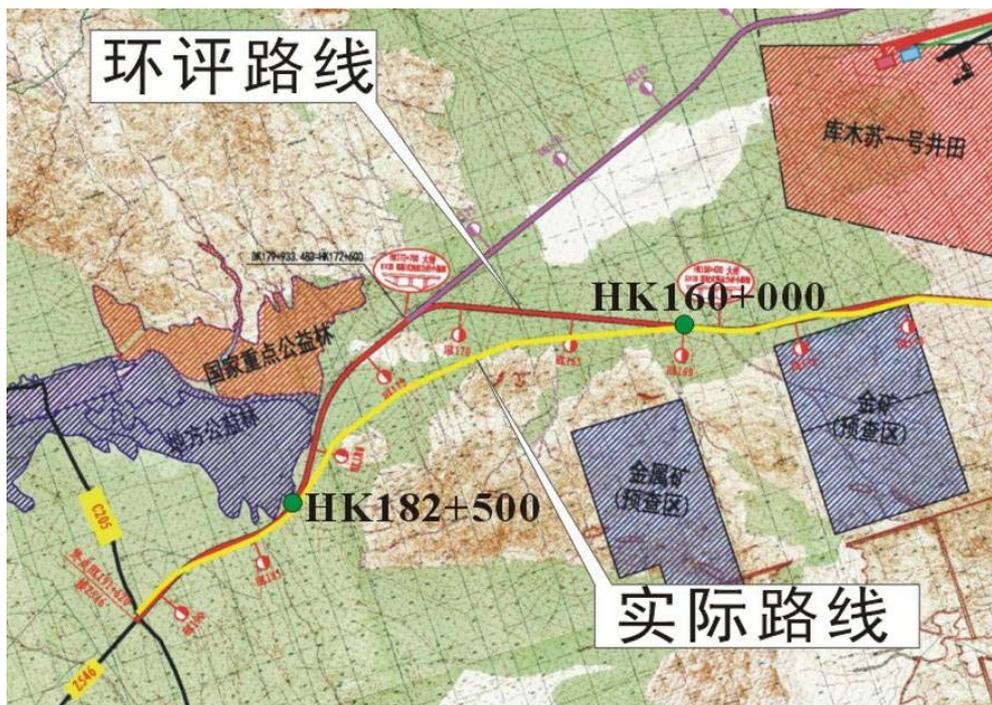
图 2.3-1 实际路线与环评阶段相比摆动路段示意图

本项目起、终点均未发生变化，起点位于巴里坤县三塘湖乡，与三塘湖至淖毛湖公路顺接。终点在原始胡杨林以南 9 公里处专用公路 Z546 顺接、与农村公路 C205 相交。通过现场调查，为了尽量避开终点段的国家级地方公益林，相对于环评阶段路线，工程在 HK160+000~HK182+500 路段超过 200m 幅度的线路摆动，长约 22.5km 进行了调整，最大摆动幅度约 1.2km。其它路段均与环评阶段路线一致。

本项目起、终点均未发生变化。工程实际建设里程有所减少但减少不大，仅为1.781km，减少原因主要是线路在施工图设计过程中，受地形因素的限制，在HK160+000~HK182+500进行了线路微调使得线路长度有所减少。从图2.3-1的线路摆动可以看出，该路段相对于环评阶段路线方案远离了原始胡杨林公益林，实际调动后的线路没有占用公益林等敏感区域，占地扰动面积相对减小，实际对环境

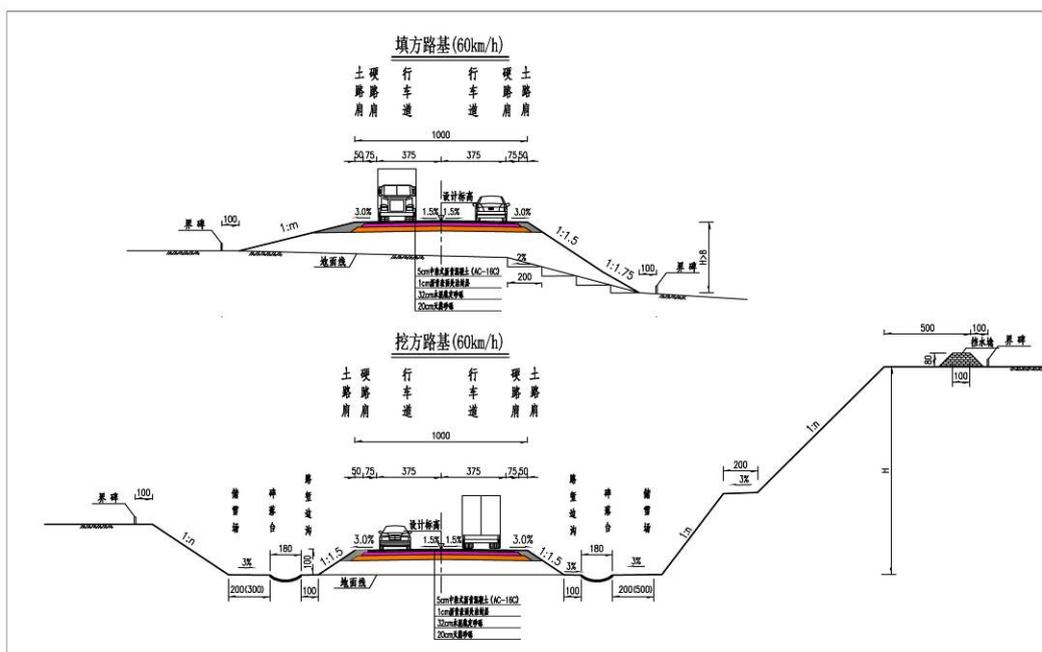
图 2.4-1 路基标准横断面

路基宽度为 10m，其中：行车道宽 2×3.75m，硬路肩宽 2×0.75m，土路肩宽 2×0.5m。

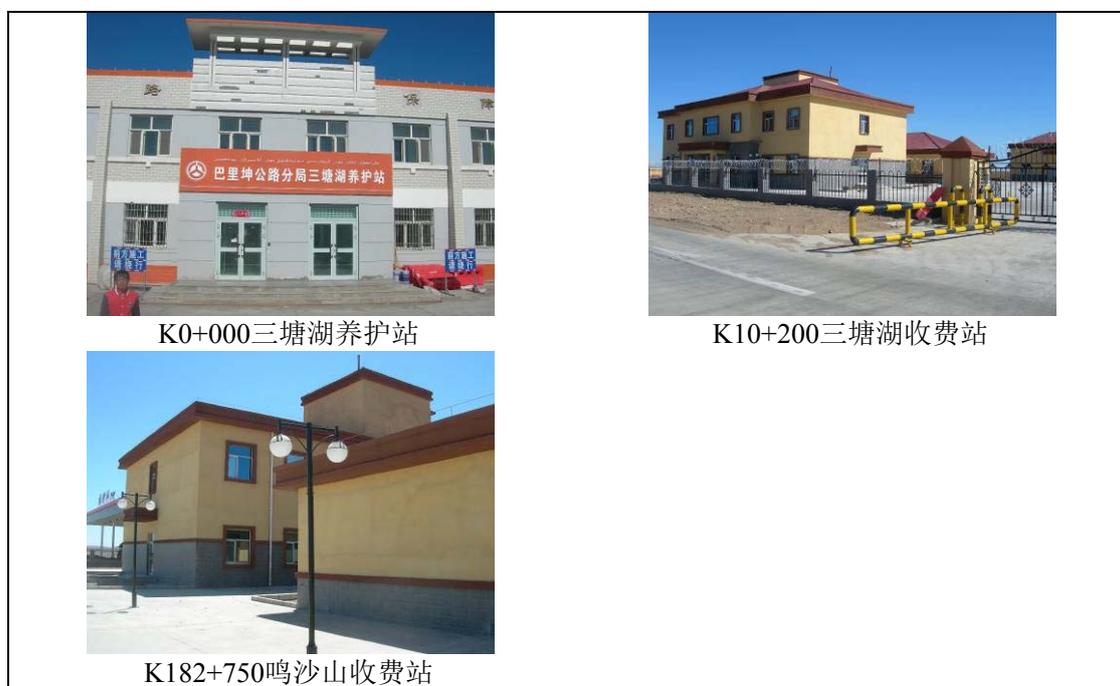
图 2.4-2 公路沿线服务设施现场图

经现场调查,公路沿线1处养护站、2处收费站均设有埋式一体化污水处理设施,由于目前工程取消收费功能,收费站和养护站无人入驻,没有生活污水发生。全线服务设施未使用燃煤锅炉。

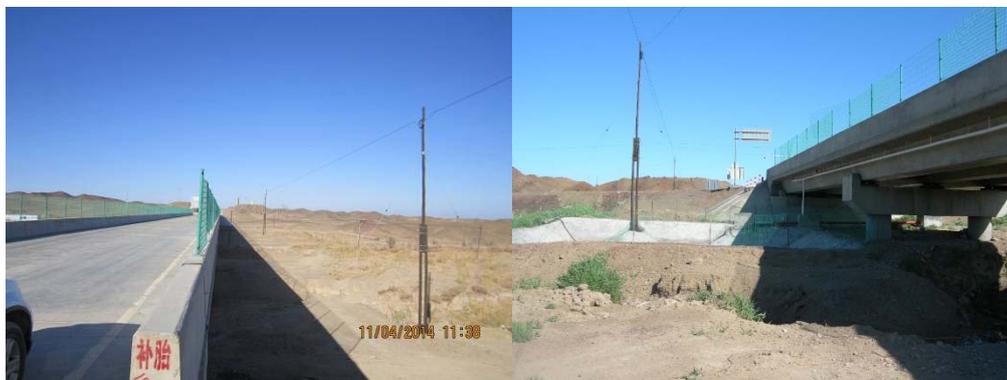
图7.1-1 三塘湖大桥现场照片

通过现场调查，公路实际在K7+900处以三塘湖大桥(长146.5m；跨径组合(孔*米)为4*20+3*20)的型式跨越农灌区。施工时间是在灌溉淡季加紧跨越灌渠桥梁，对农灌区影响很小；跨越灌渠桥梁施工作业时，建设单位对施工机械漏油采取了预防、管理措施，避免对下游水质造成油污染。三塘湖大桥及农灌区的现场照片见图7.1-1所示。

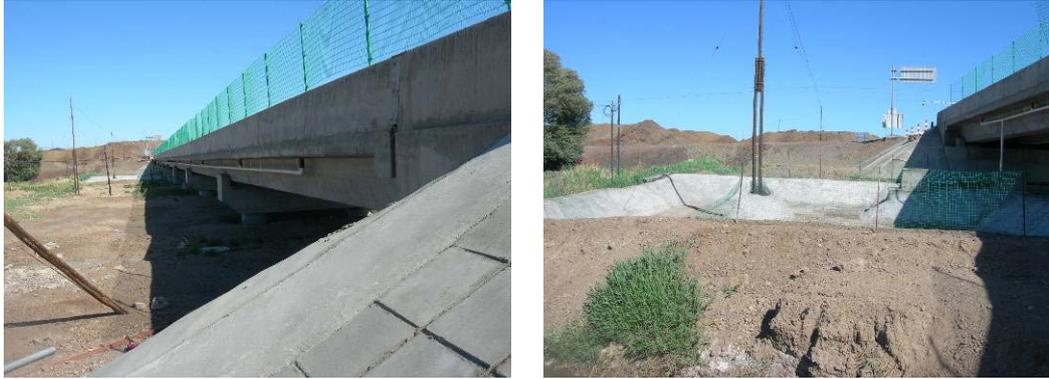
图7.3-2 三塘湖大桥的桥面径流收集系统照片

路跨越农灌区的河流，建设单位在K7+900处三塘湖大桥设置了桥面径流收集系统，在桥梁公路的两侧布设PVC收集管道，桥下修建了收集池，避免了桥面径流直接排入河流中。三塘湖大桥的桥面径流系统收集池规模为15m*15m*1.5m，总容积为337.5m³，所以，工程桥面径流收集系统能够充分发挥环保作用，避免污染事件的发生。
