国道 218 线墩麻扎至省道 242 岔口段公路工程

# 水土保持设施验收报告

建设单位：新疆维吾尔自治区交通建设管理局

编制单位：长江水利委员会长江科学院

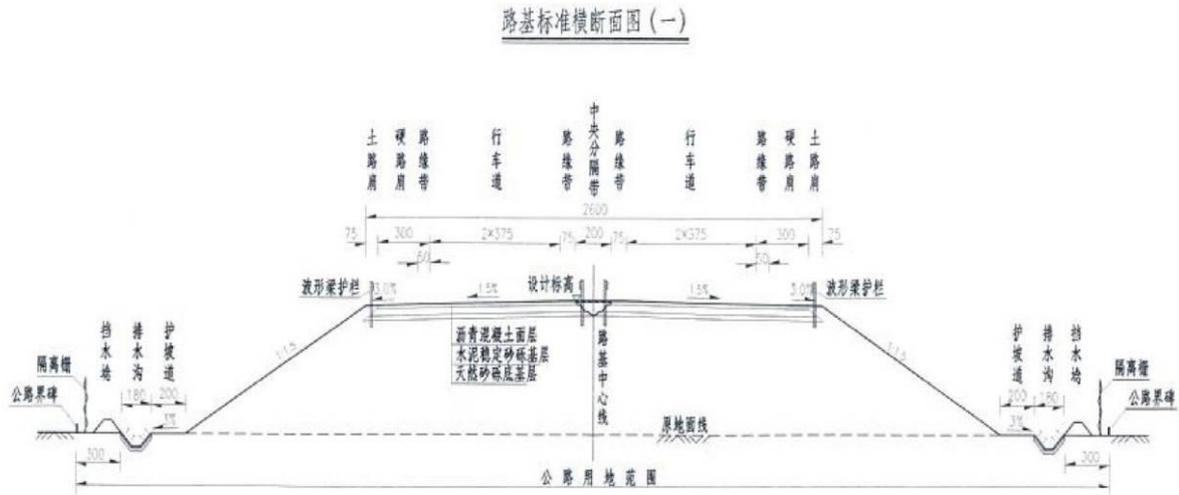
图 1.1-1 路基标准横断面图

本项目主线按整体式双向四车道一级公路标准建设，采用设计速度为 100km/h，路基宽度为 26m，中央分隔带宽 2.0m，左路缘带宽  $2\times 0.75\text{m}$ ，行车道宽  $4\times 3.75\text{m}$ ，右侧硬路肩宽  $2\times 3\text{m}$ ，土路肩宽  $2\times 0.75\text{m}$ 。路基标准横断面见图 1.1-1。
