# 建设项目竣工环境保护验收调查报告

项目名称：省道 315 线乔尔玛至蜂场段公路改建工程

调查单位：新疆天合环境技术咨询有限公司

2021 年 10 月

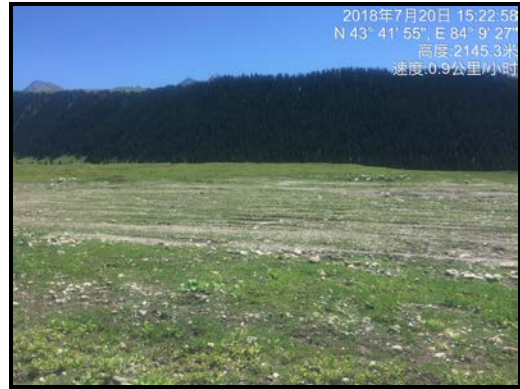
由以上调查可知，实际工程建设阶段，K43+000 右侧取土场为萨里克特水电站 C1 料场场，应当地要求，本工程此处取土后，与国电一同编制“料场恢复方案”，并按“料场恢复方案”进行了恢复。其他 7 处取弃土场，也按照要求进行了恢复，与周围未扰动植被相比差别不大。

K17+600 左侧弃土场恢复情况

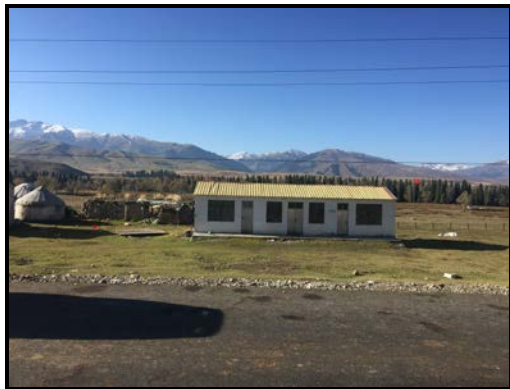
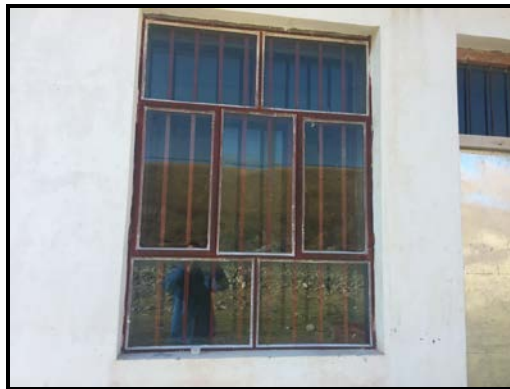
本公路工程中环评阶段采取的声环保措施主要为修建或加高围墙、加装隔声窗、跟踪监测预留费用。验收监测结果表明，各敏感点声环境均能满足《声环境质量标准》（GB3096-2008）中相应功能区标准限值。

养鹿场房屋双层玻璃窗户

建议跟踪监测，根据监测结果调整降噪措施。

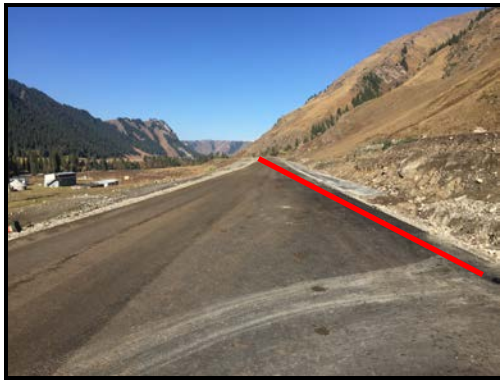
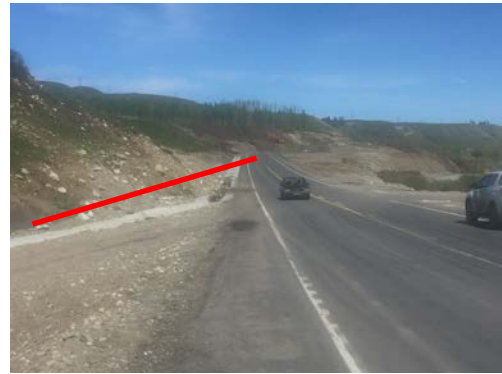
图 7-2 公路沿线排水情况

根据调查，公路沿线部分地段路由修建了边沟、排水沟，见图 7-2，排水沟水自然排向公路两侧，路面排水量有限，不会对沿线河流水质产生明显影响。

排水沟

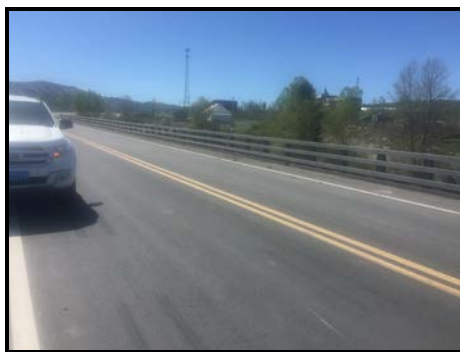
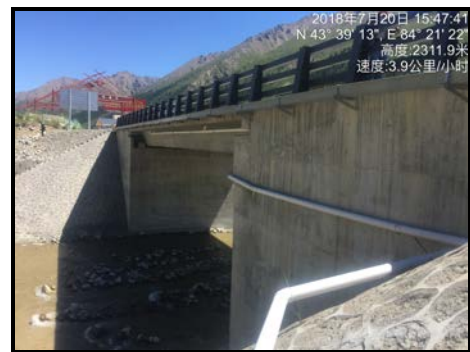
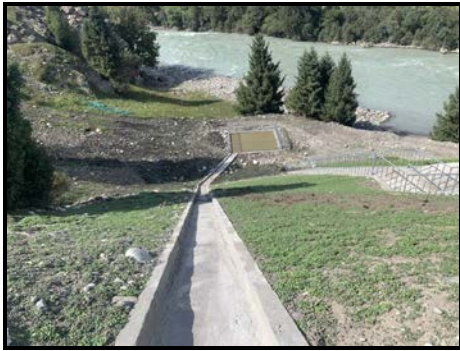
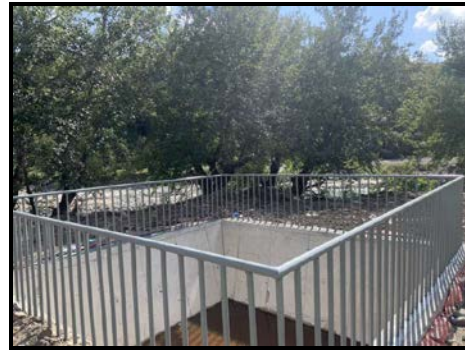
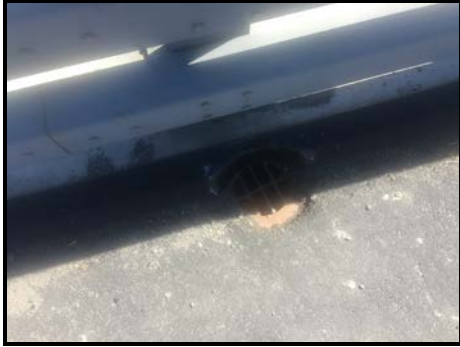
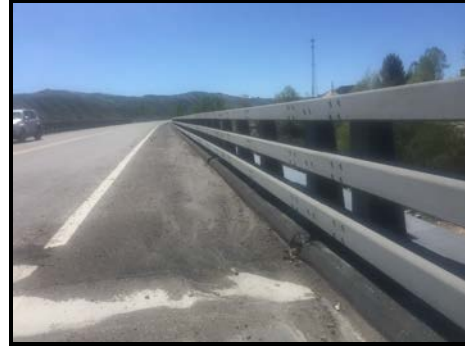
图 7-3 跨河桥梁桥面排水、应急池系统

根据环评报告及批复的要求，桥梁桥面不得设置竖向排水孔，须增设桥面径流收集系统，桥头两端设置事故应急收集池，桥梁两侧增设防撞护栏。本工程实际建设过程中对工程实际涉水的桥梁均设置了桥面径流收集系统。

根据调查，项目沿线大桥、中桥两侧均设置了防撞护栏，跨河大桥排水系统均进行了桥面径流收集系统后，进入桥头应急池内，见图 7-3。

桥面封闭收集系统

K0+230 桥面径流桥面排水收集系统

K84+275 喀什河大桥事故应急收集池

K84+275 喀什河大桥事故应急池护栏

桥面收集系统排水孔

桥梁防撞护栏

经调查，跨越喀什河及其支流桥梁路面设计可封闭的集中排水系统。桥梁上设置了排水管，将桥面径流引至桥两侧排放，并设置了沉淀池，避免了桥面径流直接排入河流中，有效降低了水环境风险事故的危害性。营运期建议加强管理，避免危险品运输车辆交通事故发生泄漏污染水体。

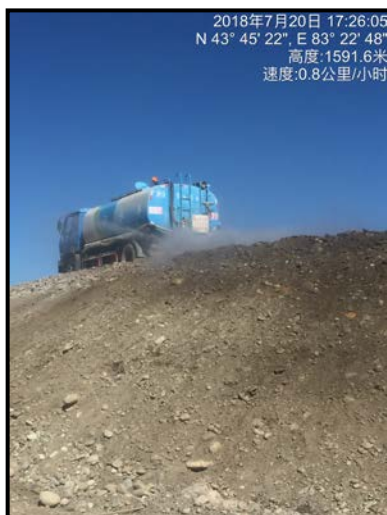
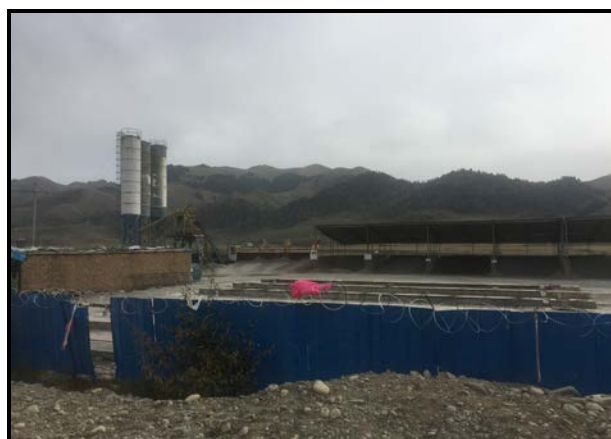
图 8.1-1 施工期环境空气污染防治措施现场照片

施工期洒水

搅拌站篷布遮挡
