连霍国家高速公路联络线 G3012 阿克苏市-喀什段
项目竣工环境保护验收调查报告

建设单位：新疆维吾尔自治区交通建设管理局

调查单位：北京欣国环环境科技发展有限公司

2021 年 10 月

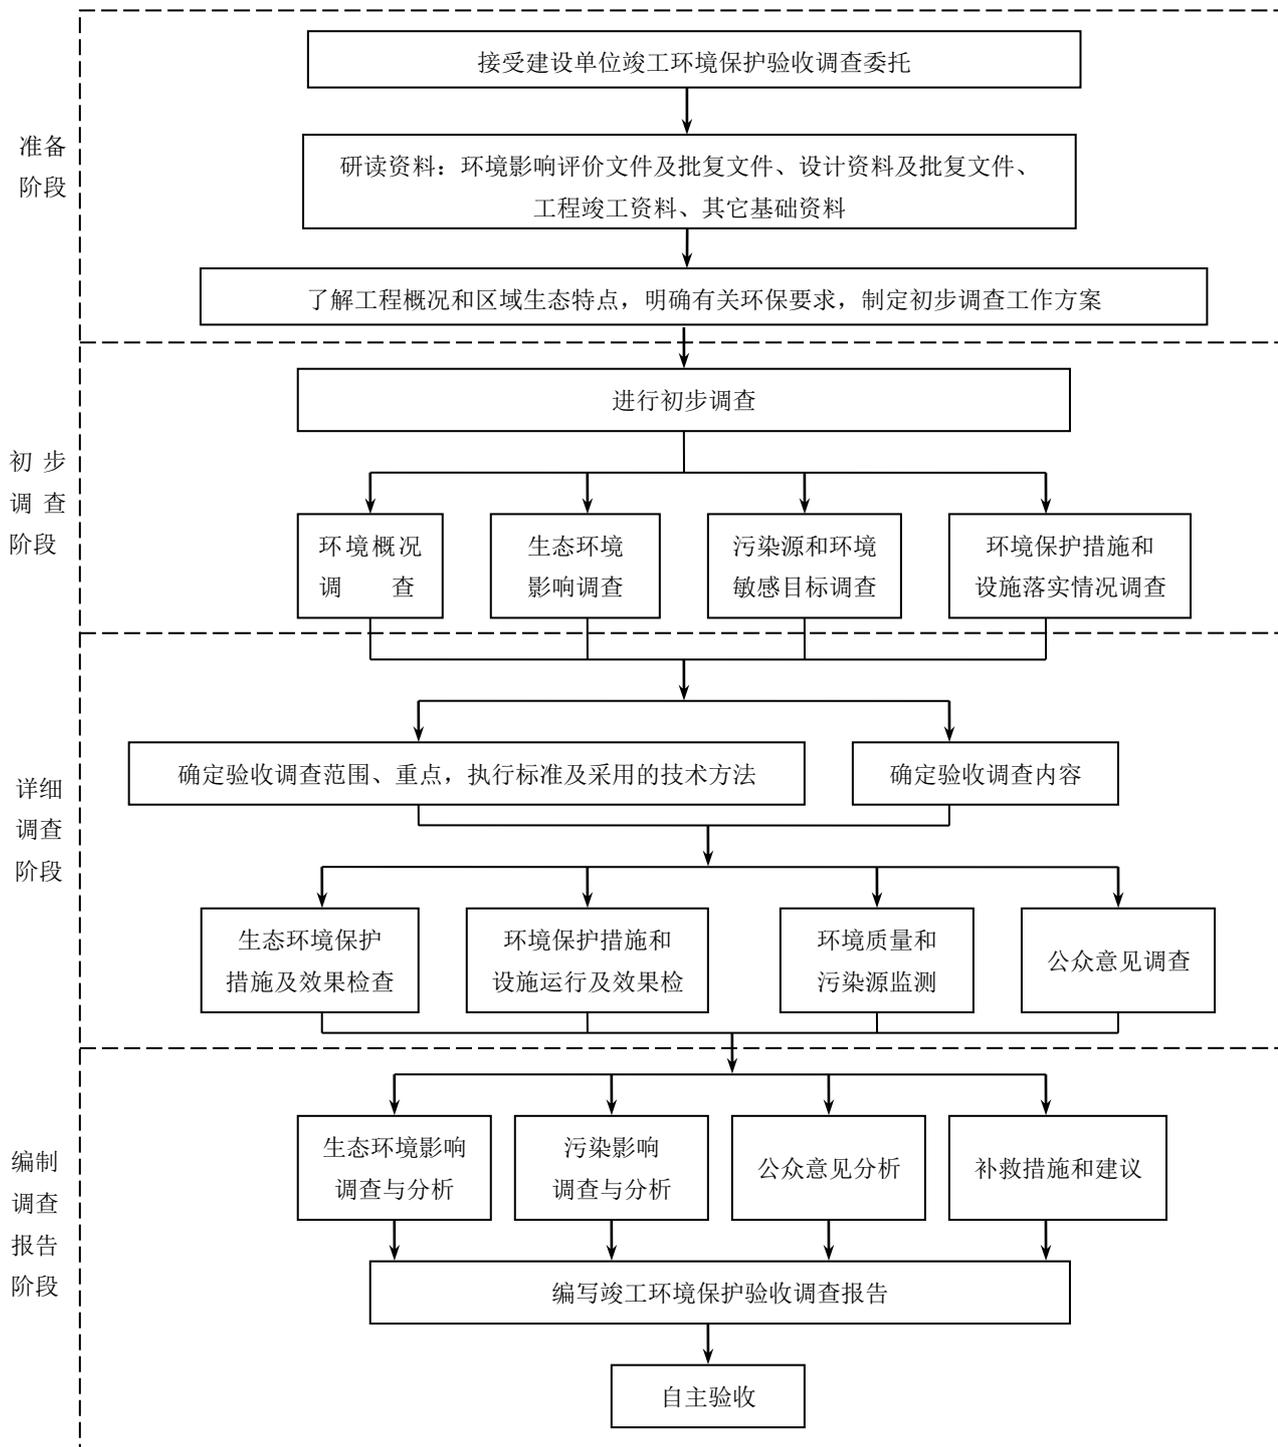
图 1-1 环保验收调查工作程序图

本次验收调查的工作程序见图 1-1。

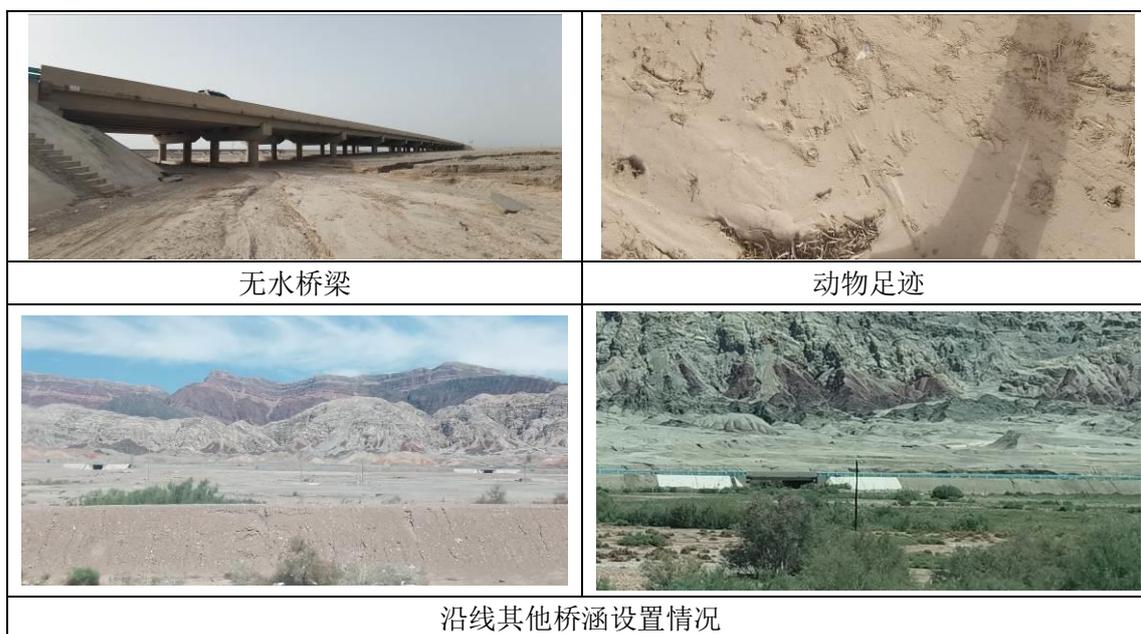
图 5.4-1 项目野生动物通道及通行情况

调查发现，部分桥涵处有动物通行痕迹（足迹和粪便）。项目建设对沿线野生动物通行的影响不明显。

项目野生动物通道设置及野生动物通行痕迹情况见图 5.4-1。

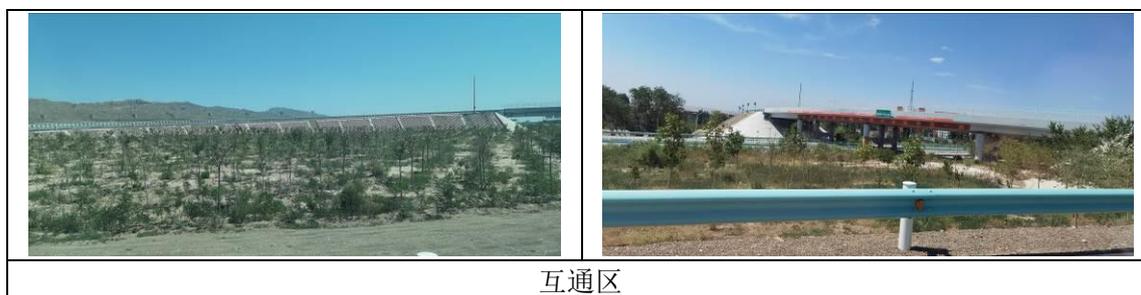
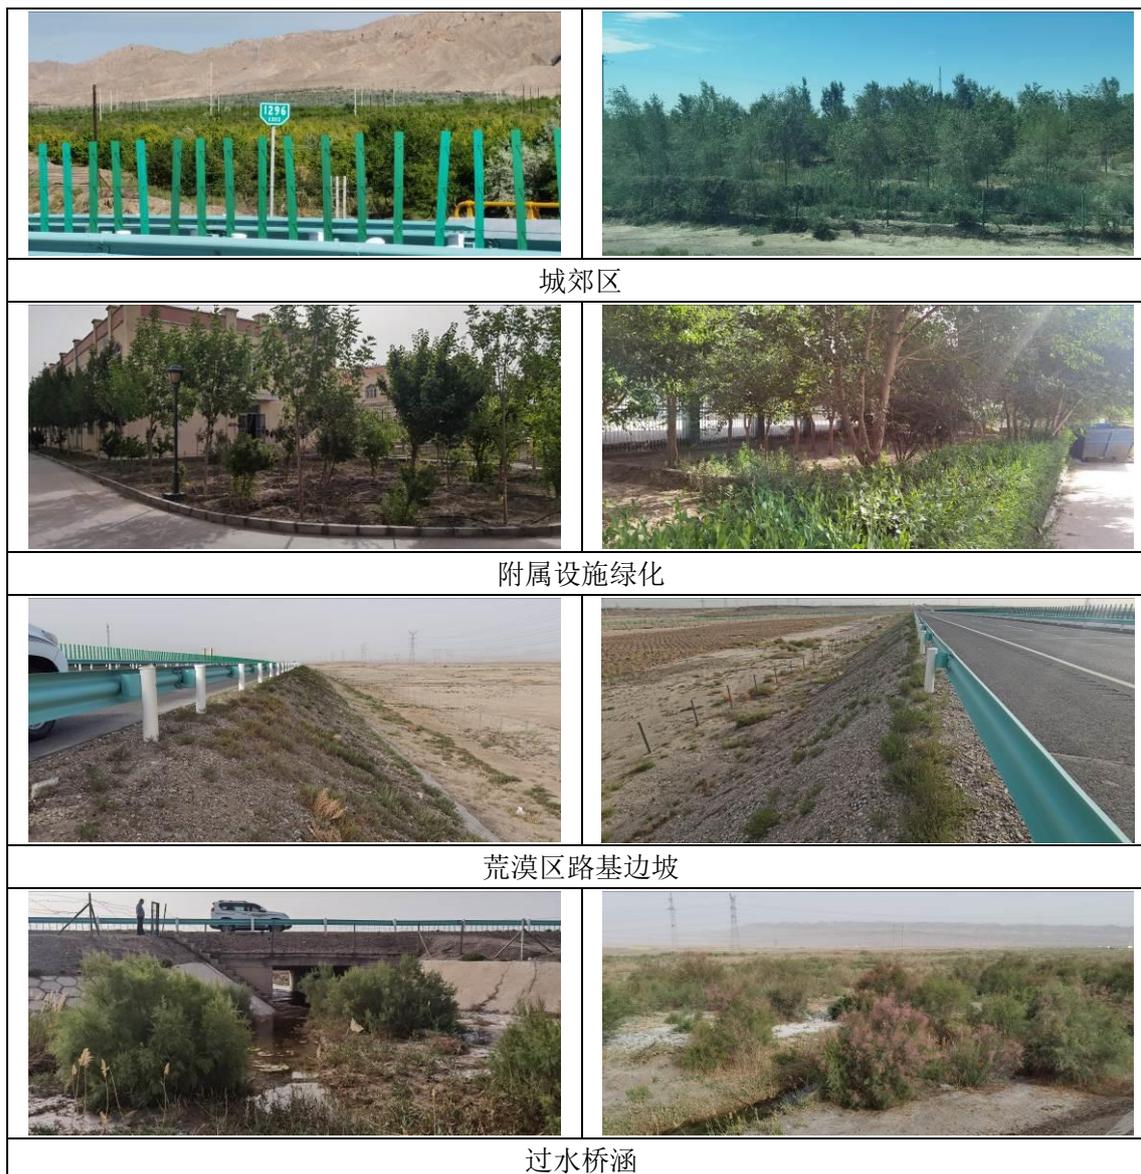
图 5.4-2 项目沿线生态恢复情况照片

施工后期通过绿化等人工恢复措施，对沿线进行了本土树种种植、绿化及自然恢复，生态环境逐步得到改善，现状长势良好，见图 5.4-2。

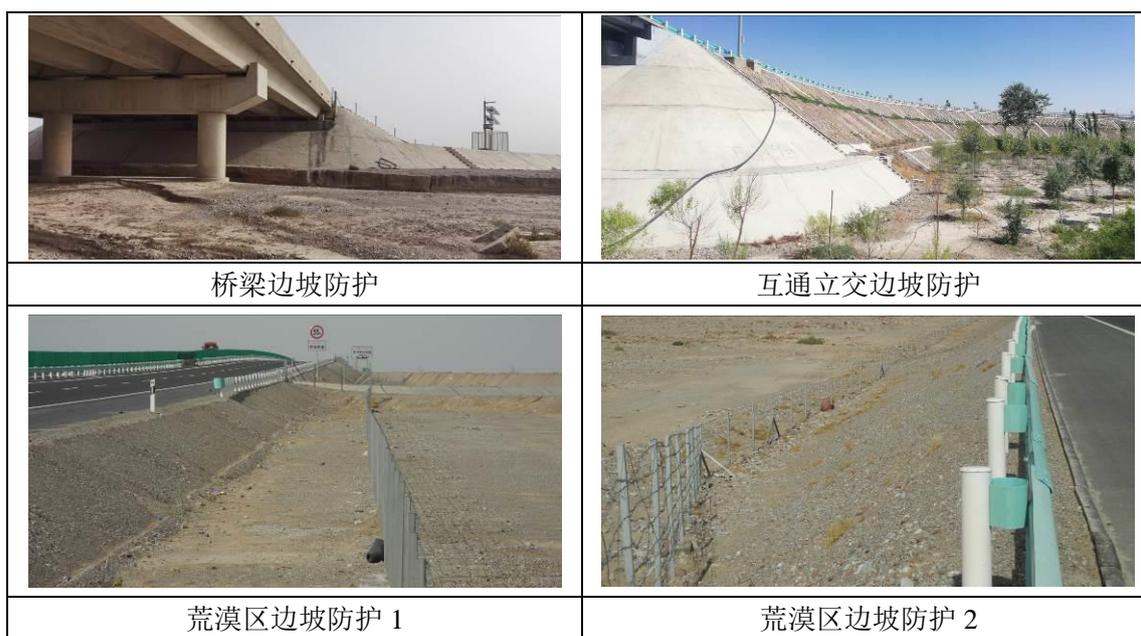
图 6.5-1 项目沿线边坡防护情况照片

本项目主要以路基形式经过荒漠区，对公路边坡采用砂砾石覆盖，进行自然恢复植被进行防护；桥梁两端采用浆砌方式进行防护。本项目沿线防护工程情况见图 5.5-1。

通过边坡防护有效维护了路基边坡的稳定性，防止路基及坡面水流冲刷和损毁，有利于保持水土，减小水土流失影响。

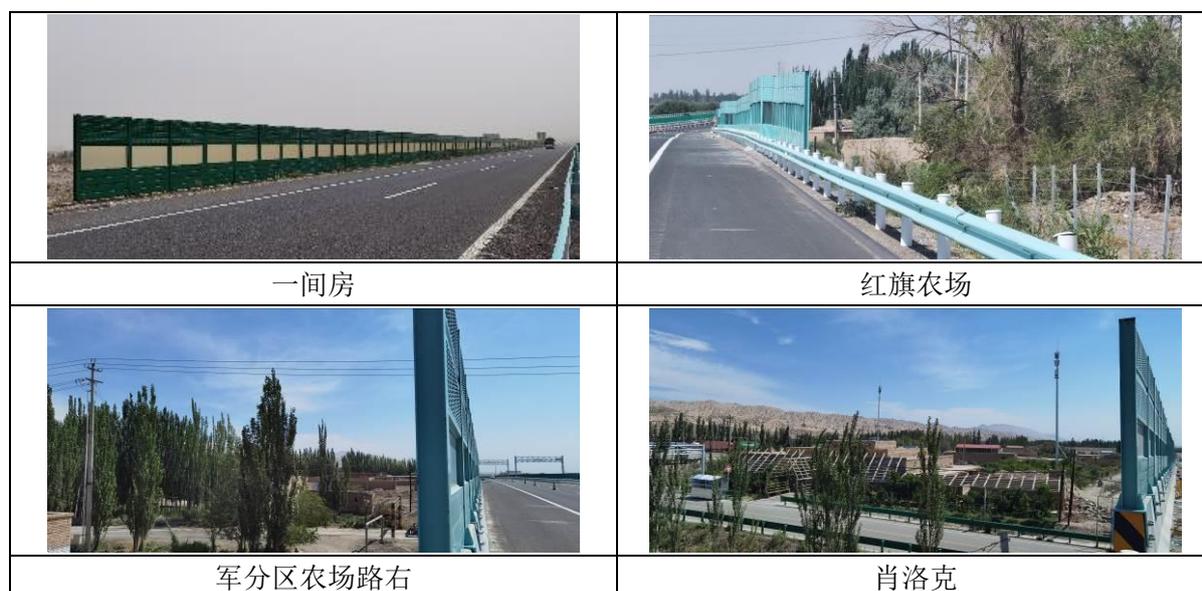
图 6.3-1 工程沿线部分声屏障照片

段号	敏感点名称	起终点	措施名称	长度(m)	位置关系
1	一间房		3m 高 声屏障	240	路右
2	红旗农场	K1400+900~K1401+450		550	路右
3	军分区农场	K1418+780~K1418+950		170	路右
4	肖洛克	K1419+900~K1420+170		270	路右
5	军分区农场	K1419+900~K1420+470		570	路左
6	阿扎克乡	K1426+472~K1427+850		1378	路左
7	阿扎克乡	K1428+050~K1429+611		1561	路左
总长				4739	/

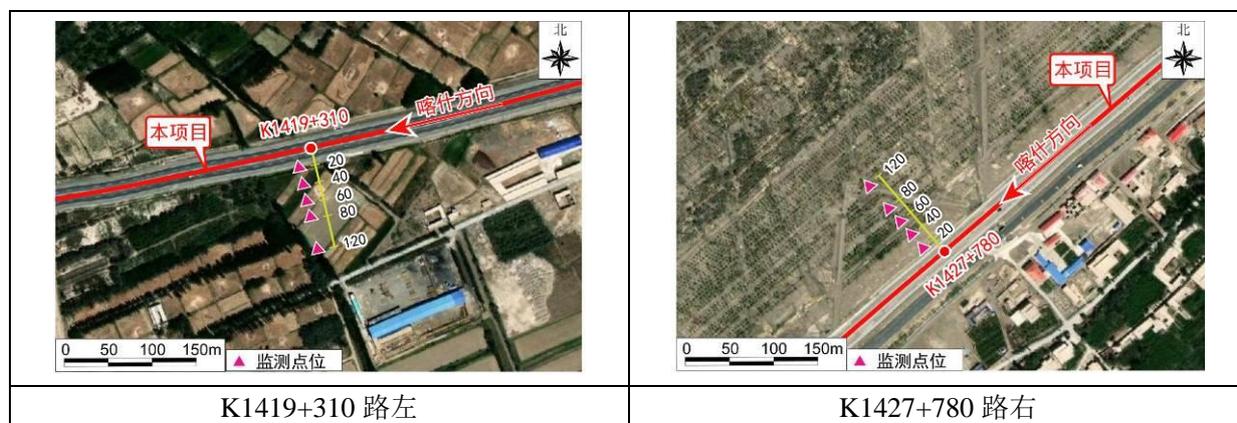
图 6.3-3 衰减断面监测点位图

在 K1419+310 路左和 K1427+780 路右 2 处相对平坦开阔、不受人干扰的地段，分别布设 1 个衰减断面监测点，距路中心线距离 20m、40m、60m、80m、120m。

衰减断面监测要求 5 个点位同时监测，以保证声源源强一致，连续监测 2 天，每天昼间 2 次，夜间 2 次，每次监测 20min，并观测和记录每次监测时相应的交通量（按大、中、小型车记录车流量）。衰减断面见点位见图 6.3-3。

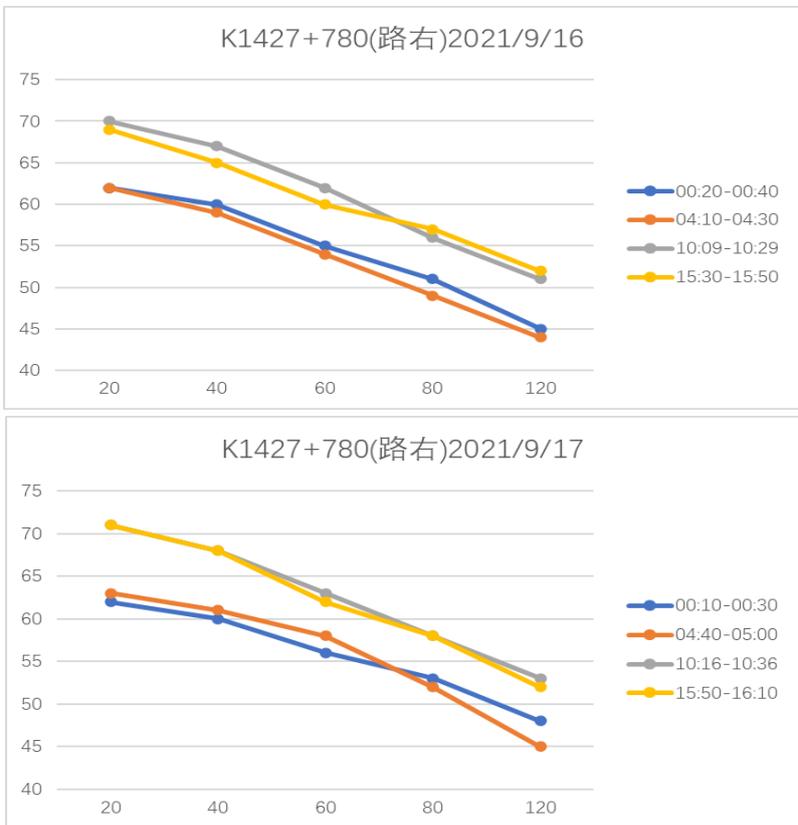
图 6.3-4 噪声值随距离变化曲线图 (K1427+780)

检测日期	测点位置	距路肩距离 (m)	测量时段	Leq	车流量 (辆/每小时)		
					大型车	中型车	小型车
9月16日	K1427+780(路右) N 39°42'30.76" E 76°07'49.23"	20	10:09	70	315	66	411
		40		67			
		60		62			
		80		56			
		120		51			
		20	15:30	69	303	72	420
		40		65			
		60		60			
		80		57			
		120		52			
9月17日	K1427+780(路右) N 39°42'30.76" E 76°07'49.23"	20	0:10	62	282	57	318
		40		60			
		60		56			
		80		53			
		120		48			
		20	4:40	63	291	48	294
		40		61			
		60		58			
		80		52			
		120		45			
9月17日	K1427+780(路右) N 39°42'30.76" E 76°07'49.23"	20	10:16	71	321	72	423
		40		68			
		60		63			
		80		58			
		120		53			
		20	15:50	71	327	69	432
		40		68			
		60		62			
		80		58			
		120		52

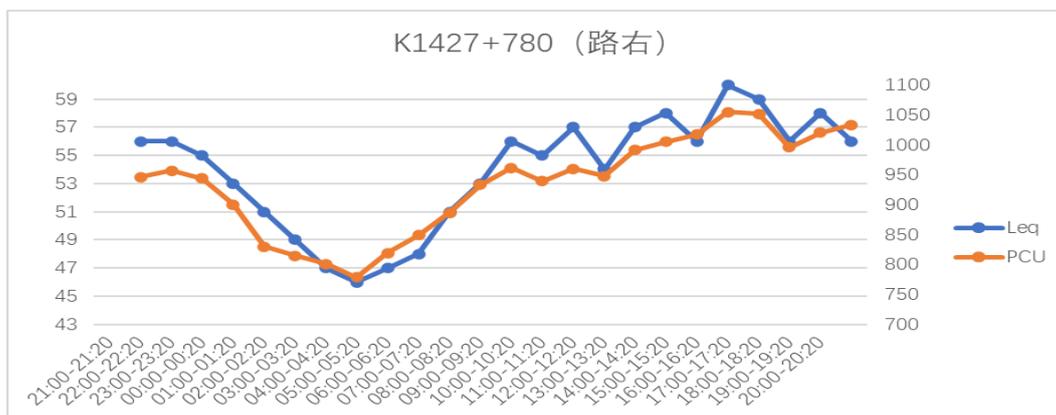
图 6.3-7 K1427+780 路左 60m 处噪声值和交通量随时间变化趋势图

检测日期	测点位置	距路肩距离(m)	测量时段	Leq	车流量(辆/每小时)			PCU
					大型车	中型车	小型车	
9月13日	K1427+780 (路左) N 39°42'48.10" E 76°08'15.81"	60	12:00-12:20	54	222	39	333	946.5
			13:00-13:20	57	237	45	333	993
			14:00-14:20	58	246	30	345	1005
			15:00-15:20	56	240	42	354	1017
			16:00-16:20	60	258	45	342	1054.5
			17:00-17:20	59	249	48	357	1051.5
			18:00-18:20	56	234	42	348	996
			19:00-19:20	58	246	48	333	1020
			20:00-20:20	56	237	57	357	1035

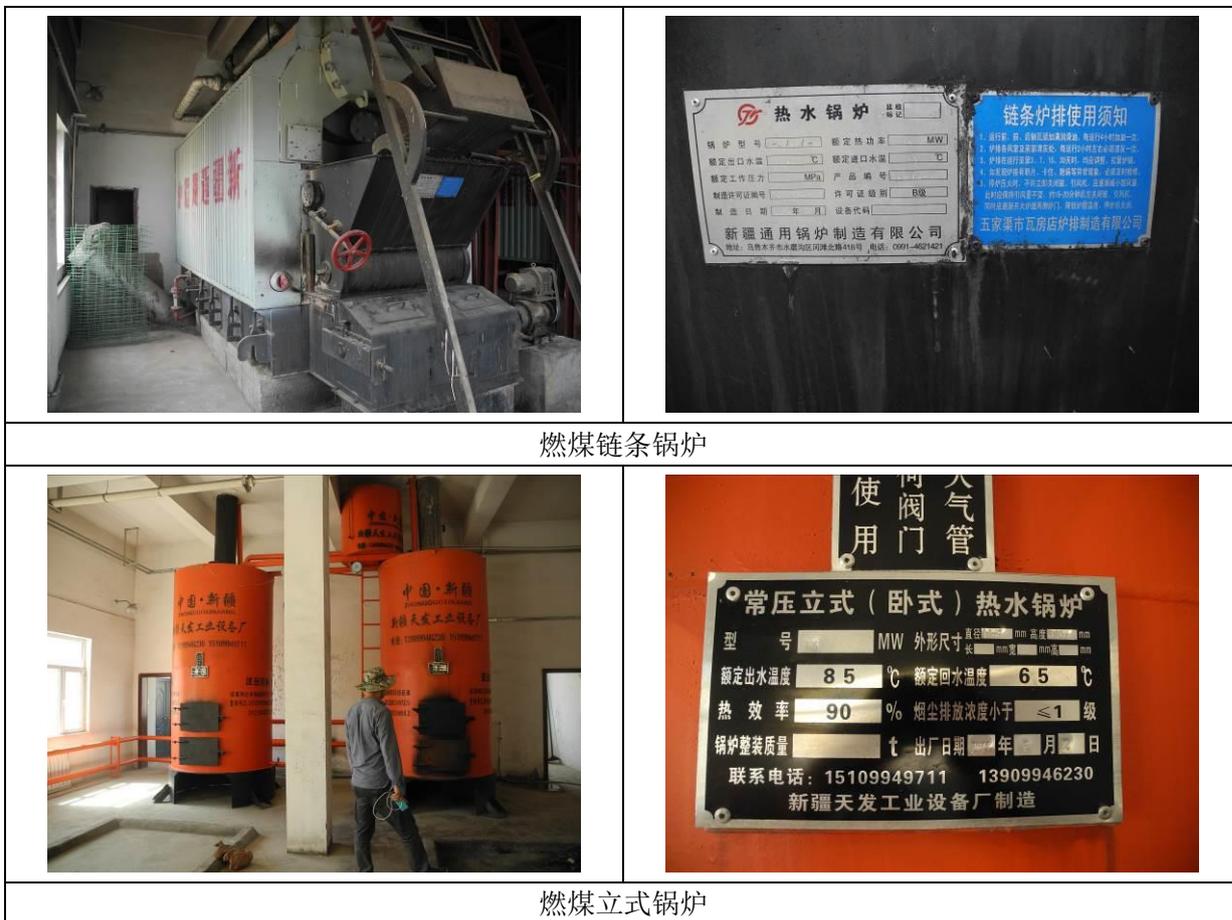
图 7.2-1 公路附属设施锅炉改造前照片(部分)

炉大气污染物排放标准》(GB13271-2014)中的限值要求,现项目沿线全部燃煤锅炉均已更换为电锅炉,本项目运营过程中不再有锅炉烟气排放。

本工程各附属设施采暖设备情况见图 7.2-1。

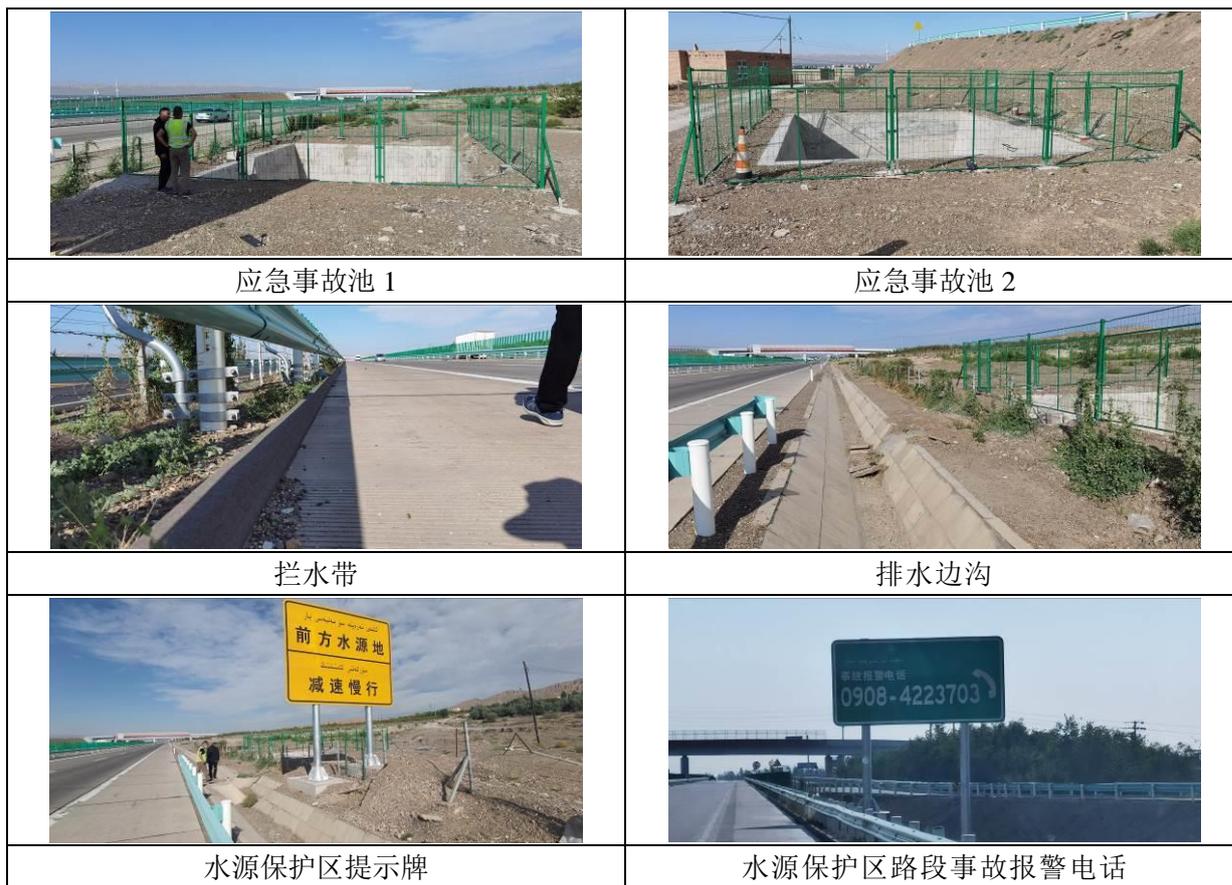
图 8.3-3 水源保护区保护措施落实情况照片

水源保护区应急事故池位置相比环评位置，根据地形条件进行了调整，事故池（蒸发池）较环评减少 1 处，将右侧辅道取消，同时增大左侧 K1430+150 处容积。

调查发现左侧 K1430+150 处应急事故池与汇水段排水边沟之间有冲沟过水洞相隔。存在降水产生洪流时，路面排水直接进入过水洞，而无法排入应急事故池的情况，应进行优化。

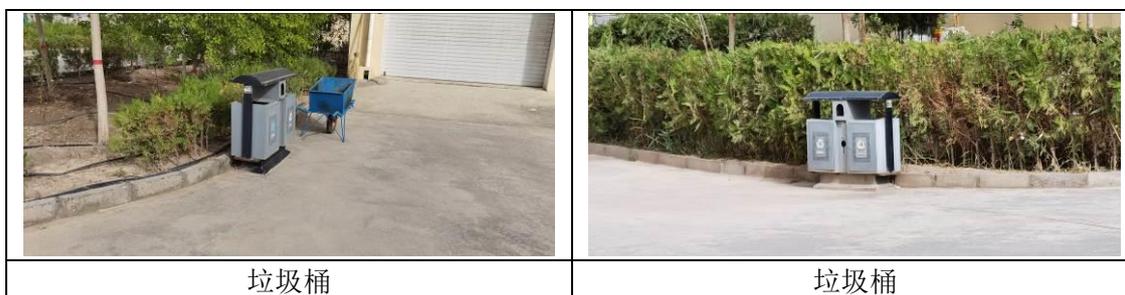
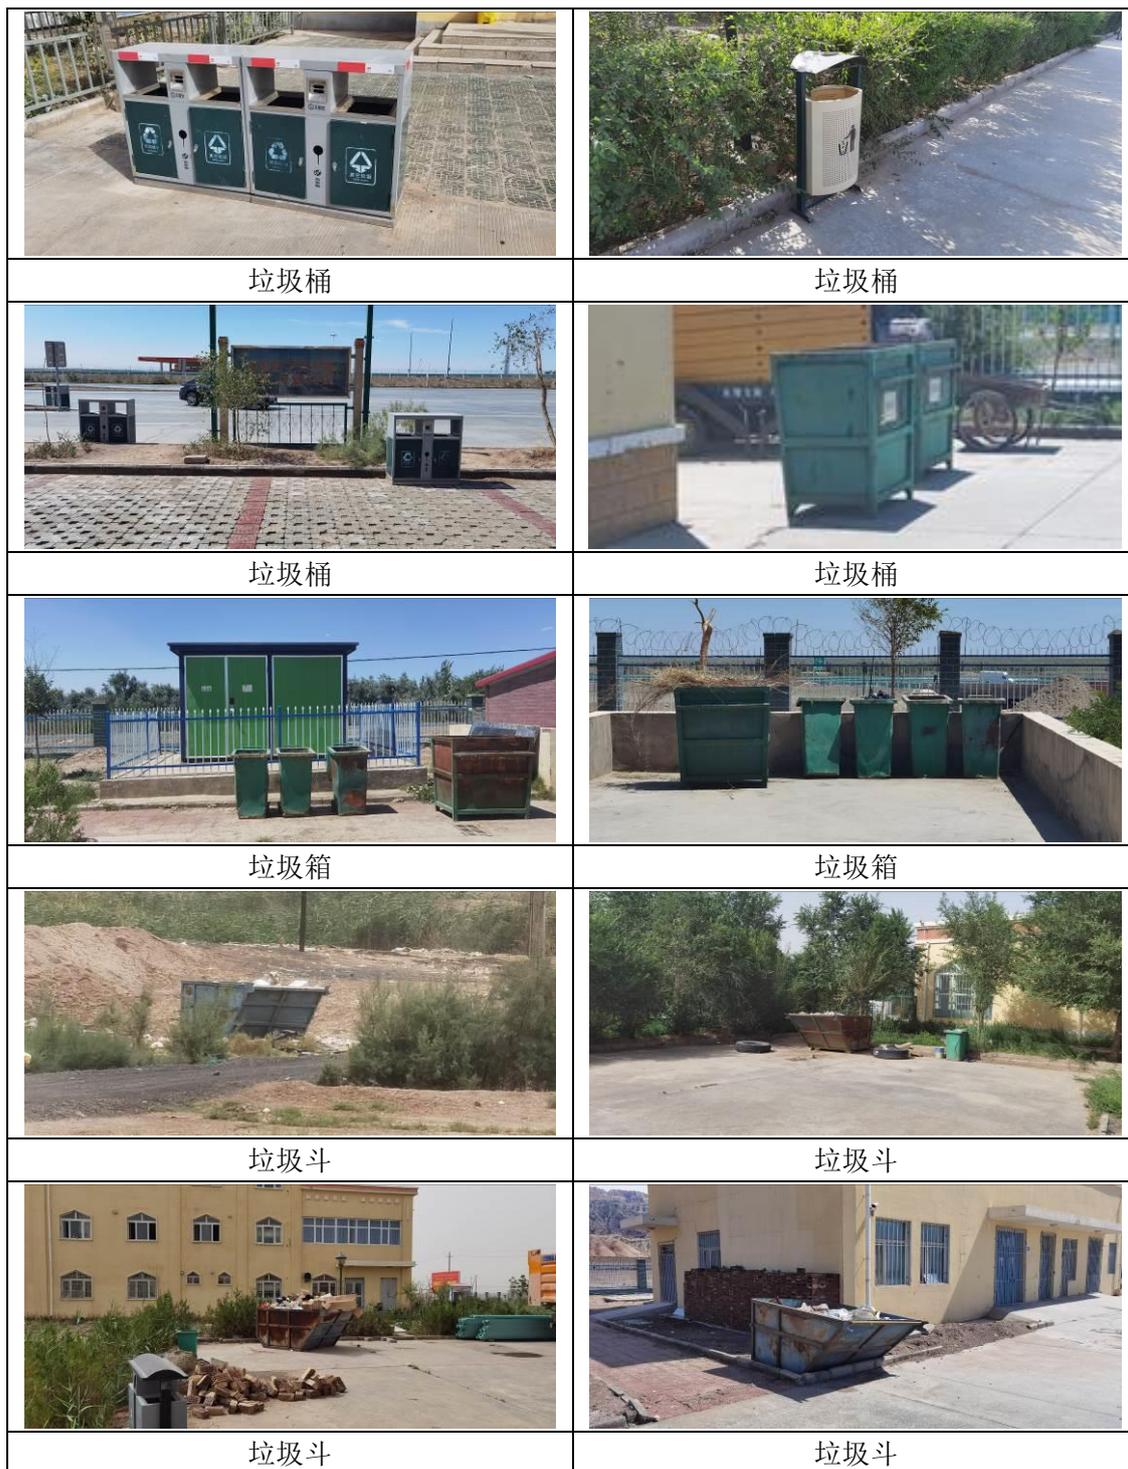
图 10.2-1 附属设施生活垃圾收集情况照片

附属设施名称	人员配置 (人)	生活垃圾去向
沙井子主线收费站	69 (两班倒)	垃圾分类存放, 委托温宿县合顺工程有限公司定期清运。
沙井子匝道收费站 及养护工区	25 (两班倒) +75 (两班倒)	
启浪匝道收费站	27 (两班倒)	
阿恰匝道收费站 及养护工区	45 (两班倒) +73 (两班倒)	
阿恰服务区及超限检测站	/	
一间房匝道收费站	33 (两班倒)	
三岔口服务区	/	垃圾分类存放, 委托疏附县绿松保洁服务有限公司定期清运
三岔口匝道收费站 及养护工区	35+30	
三道班匝道收费站	28	
伽师总场匝道收费站	28	
西克尔服务区	/	
西克尔匝道收费站 及养护工区	62 (两班倒) +75 (两班倒)	
大山口匝道收费站	/	站已停用
格达良匝道收费站 及养护工区	38+70	垃圾分类存放, 由阿图什市恒瑞投资有限责任公司定期清运
阿图什服务区 及超限检测站	/	
阿图什东匝道收费站	28	
阿图什西匝道收费站 及养护工区	40 (两班倒) +73 (两班倒)	
阿扎克匝道收费站	30	
塔库提匝道收费站	30	
乌恰匝道收费站	36	站已停用
库曲湾主线收费站	/
