国道 314 线乌拉泊至小草湖段公路建设（一期）工程

# 水土保持监测总结报告

建设单位：新疆维吾尔自治区交通建设管理局

编制单位：中国电建集团华东勘测设计研究院有限公司

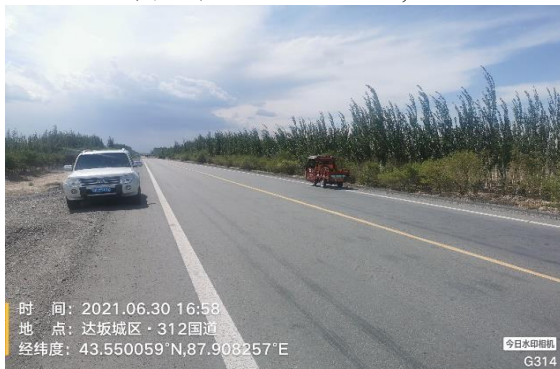
K45+500 路基

(5) 路基边坡防护：本项目路基主要为填筑路基，填筑高度大于  $1.0\text{m}$ ，采取分台阶放坡，上坡比 1:1，下坡比 1:2；填筑高度低于  $1\text{m}$ ，边坡自然放坡，未设置防护措施。

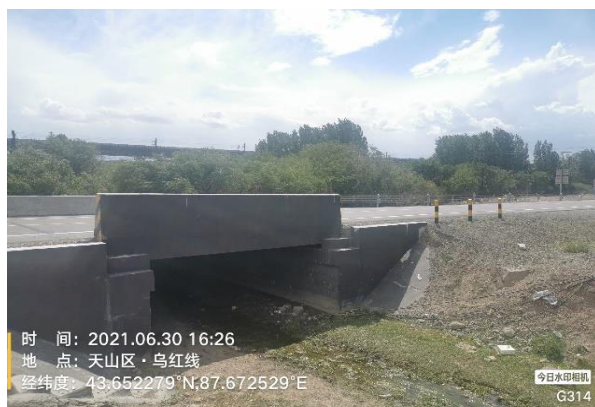
K22+525 芨芨湖桥

| 序号 | 中心桩号 | 河流名称或桥名 | 河床地质概况 | 交角(度) | 孔数及跨径<br>(孔-m) | 桥梁结构型式 | 结    构    型    式 | | | | 原桥涵 | 备注 |
|---|---|---|---|---|---|---|---|---|---|---|---|---|
| 1 | K22+525.30 | 芨芨槽桥 | 圆砾 | 90 | 1-6.0 | 钢筋混凝土矩形板桥 | 钢筋砼矩形板 | | 轻型台 | 扩大基础 | 1-6.0m 矩形板桥 | 加宽利用 |

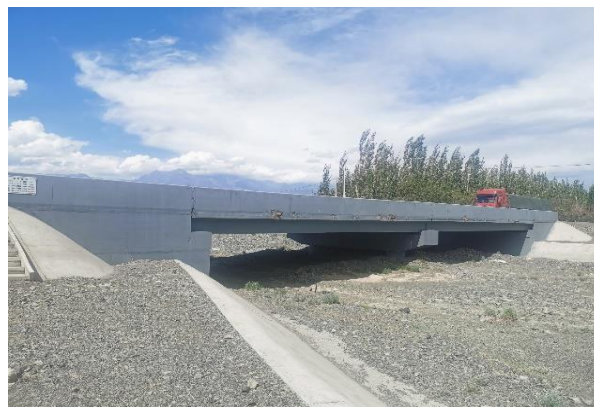
K45+500 柴窝堡桥

| 序号 | 中心桩号 | 河流名称或桥名 | 河床地质概况 | 交角(度) | 孔数及跨径<br>(孔-m) | 桥梁结构型式 | 结    构    型    式 | | | | 原桥涵 | 备注 |
|---|---|---|---|---|---|---|---|---|---|---|---|---|
| 2 | K45+504.60 | 柴窝堡桥 | 圆砾 | 90 | 1-16.0 | 钢筋混凝土空心板桥 | 预应力砼空心板 | | U 型桥台 | 扩大基础 | 1-13.0m 矩形板桥 | 拆除新建 |

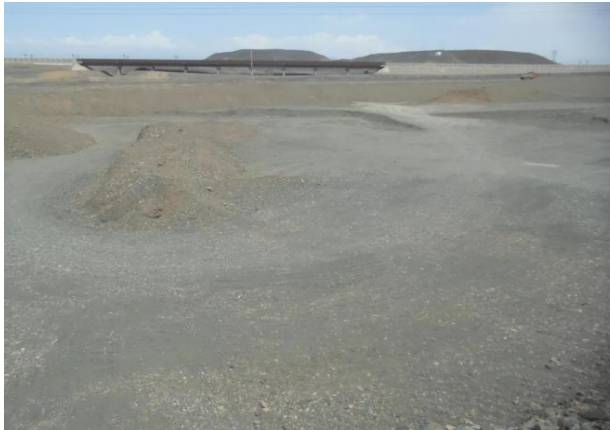
K72+680 取土场（2016 年 8 月）

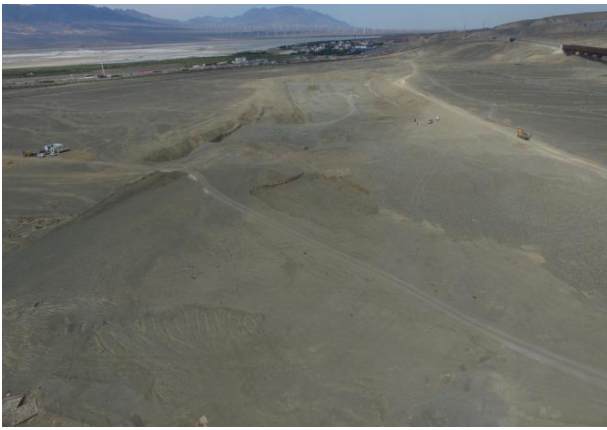
K72+680 取土场（2016 年 11 月）

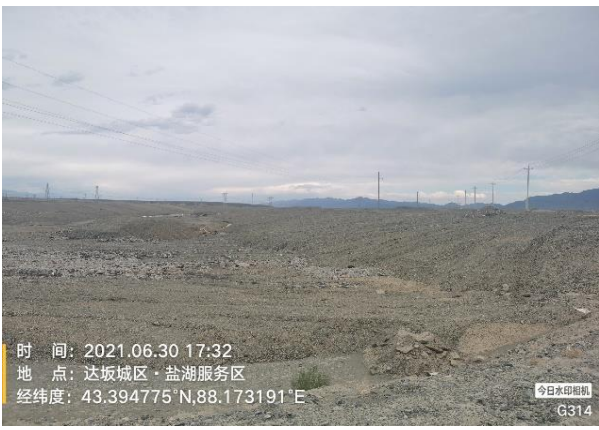
K72+680 取土场（2021 年 6 月）

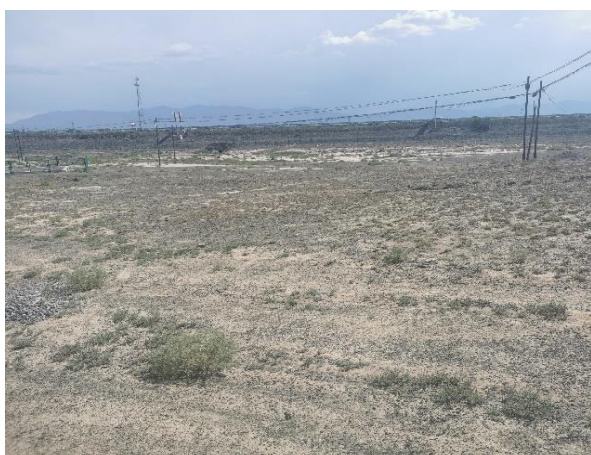
K46+500 施工生产生活区原地貌

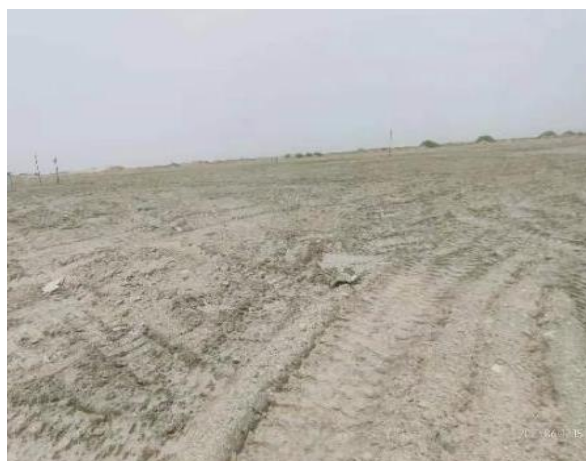
本项目实际施工中共设置施工生产生活区 3 处，主要为施工驻地、预制场及混凝土拌合站等，2 处租用当地民房，1 处临时建设，临时占地面积为 1.47hm<sup>2</sup>，目前施工场地已拆除。施工生产生活区情况见表 1-5。

K46+500 施工生产生活区现状照片

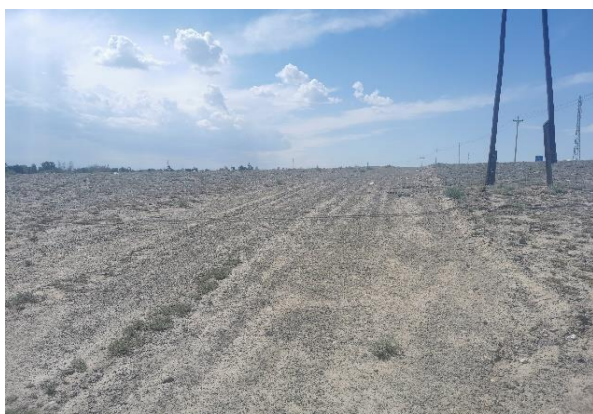
路基施工便道

本项目为改建工程，施工道路可以利用已有老路和临近高速公路。本项目新修建施工便道 4.0km，道宽 5.0m，临时占地 2.0hm<sup>2</sup>，路面采用砂砾土路面（压实方），砾石层 15cm。施工便道设置情况见表 1-5。

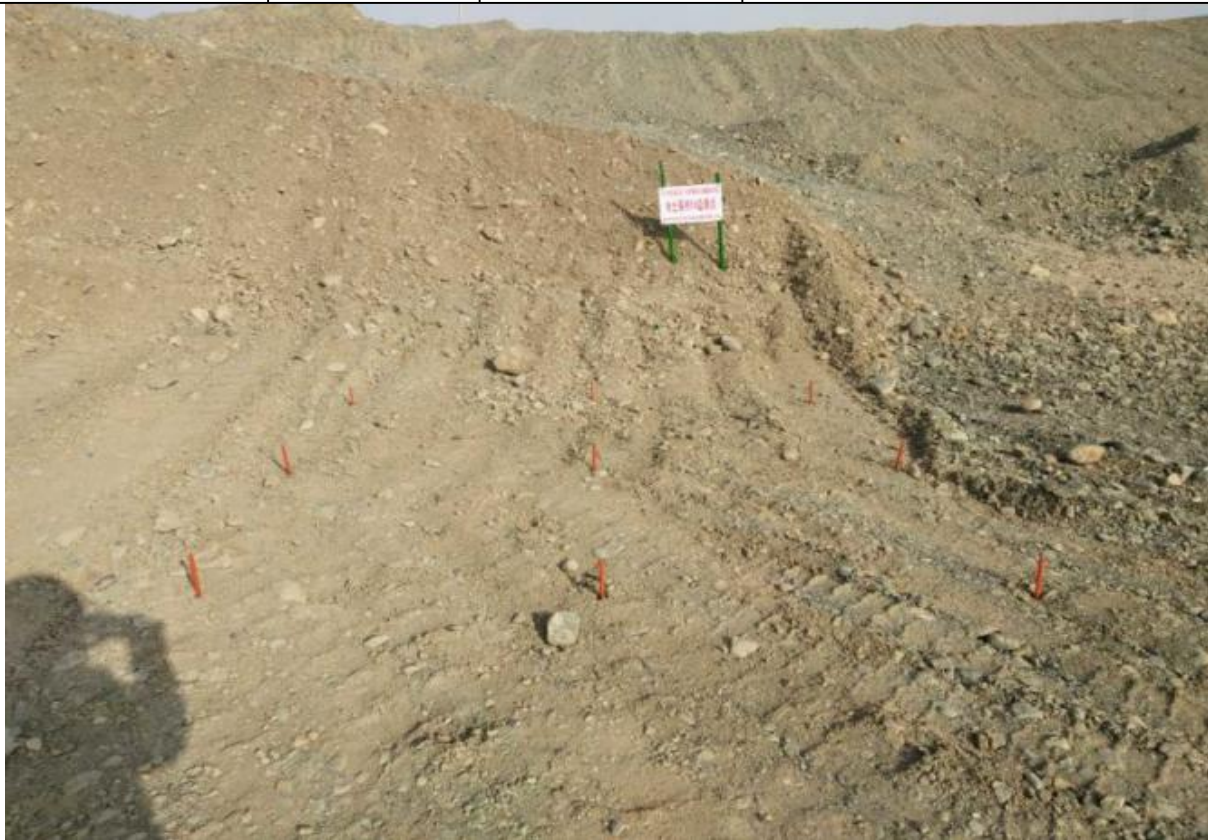
表 1-11

| 监测点编号 | 1 | 监测点名称 | 水土保 1#监测点 | | |
| 布设时间 | 2016-11 | | 布设地点 | 北纬 | 43°23'42.04" |
| 拍摄方向 | 由南向北 | | | 东经 | 88°10'31.89" |

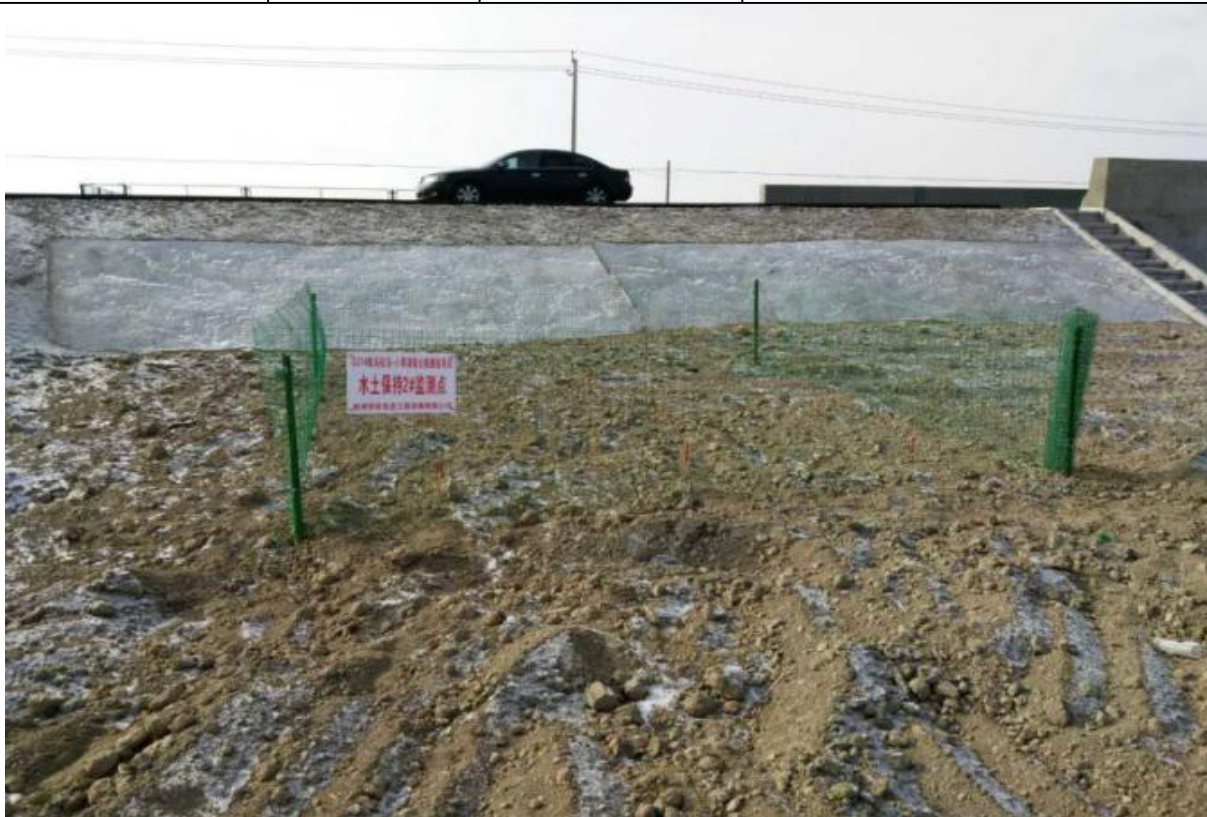
表 1-12

| 监测点编号 | 2 | 监测点名称 | 水土保持背景值监测点 | | |
| 布设时间 | 2016-11 | | 布设地点 | 北纬 | 43°11'29" |
| 拍摄方向 | 由东向西 | | | 东经 | 87°42'48" |

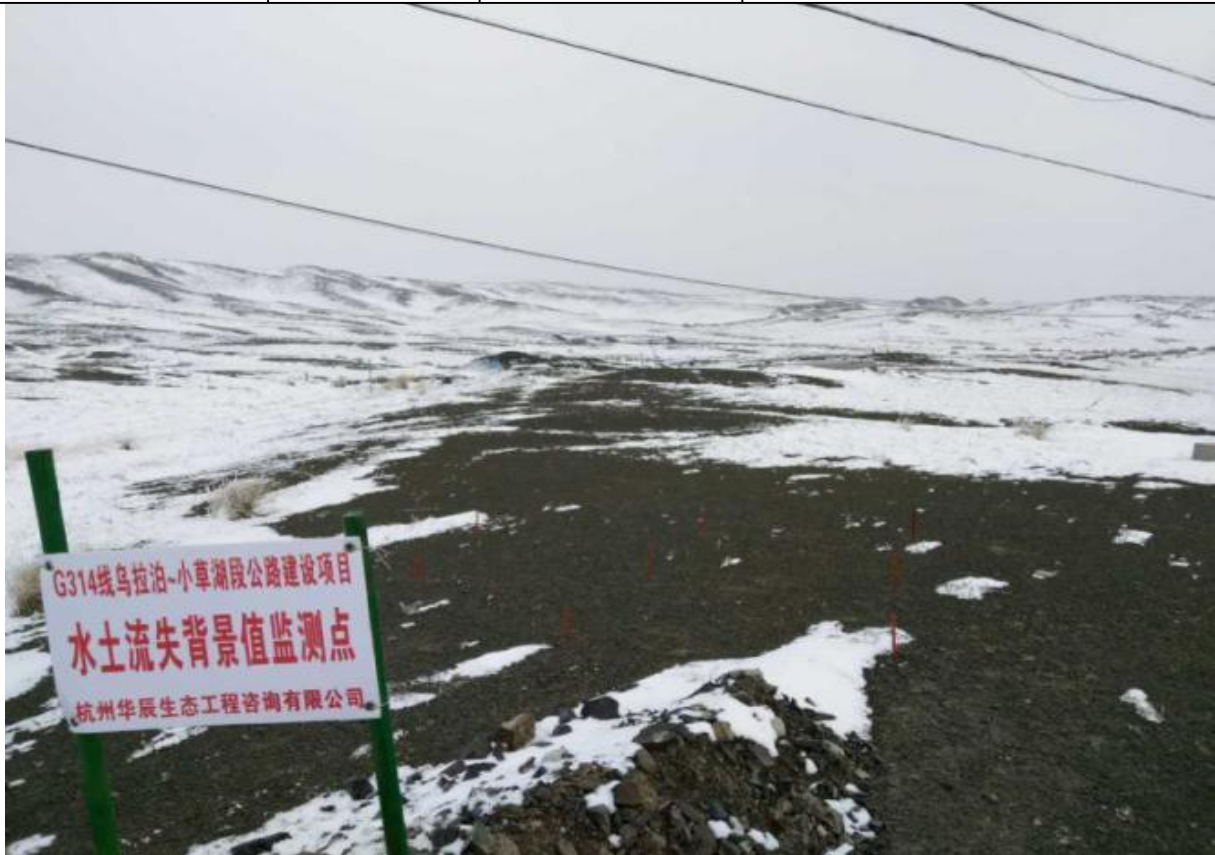
表 1-13

| 监测点编号 | 3 | 监测点名称 | 水土保持背景值监测点 | | |
| 布设时间 | 2016-11 | | 布设地点 | 北纬 | 43°12'15" |
| 拍摄方向 | 由东向西 | | | 东经 | 87°43'21" |
