国道 216 线恰库尔图镇至马依喀腊段公路工程

# 水土保持设施验收报告

建设单位：新疆维吾尔自治区交通建设管理局

编制单位：北京林森生态环境技术有限公司

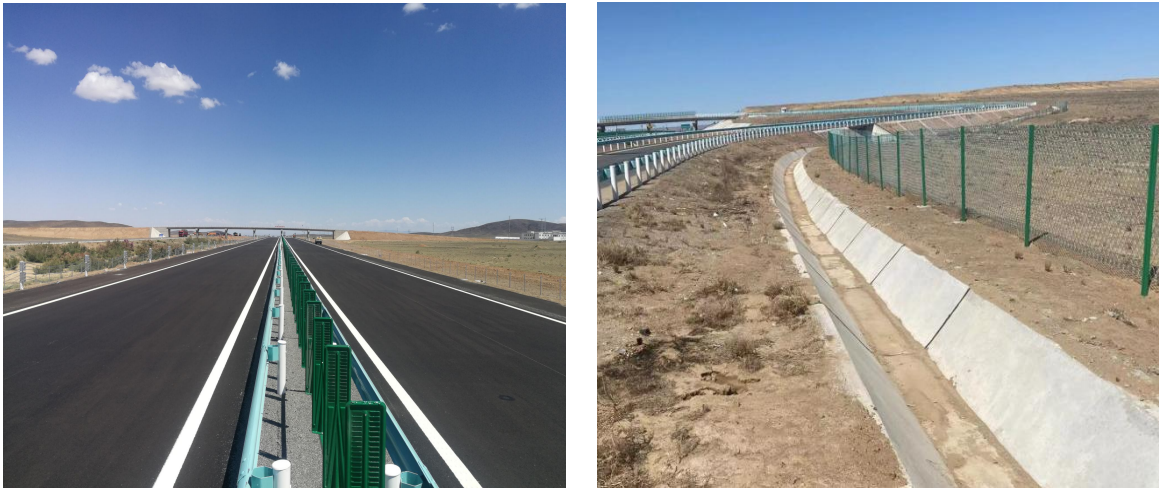
图 1-2 路基工程区现状

结合本项目实际，一般路段不进行工程类护坡防护。受地形、地物限制，在地表水流集中且路基可能受洪水冲刷的路段，路基边坡采用护坡防护，护坡采用现浇混凝土结构。在地表水流呈漫流，且对路基造成威胁的路段，通过设置截水坝将水流汇集到桥涵进口处或排至路基以外，冲刷严重的路段采用加固处理。

①护坡：路基边坡防护主要采用 C30 现浇混凝土为护坡基础及护坡坡面，混凝土护坡的坡身厚度为 0.12m，基础埋深 2m，护坡与涵洞、通道顺接。

②截水坝：截水坝主要采用单坝形式，主要采用 C30 现浇混凝土为护坡基础及护坡坡面。

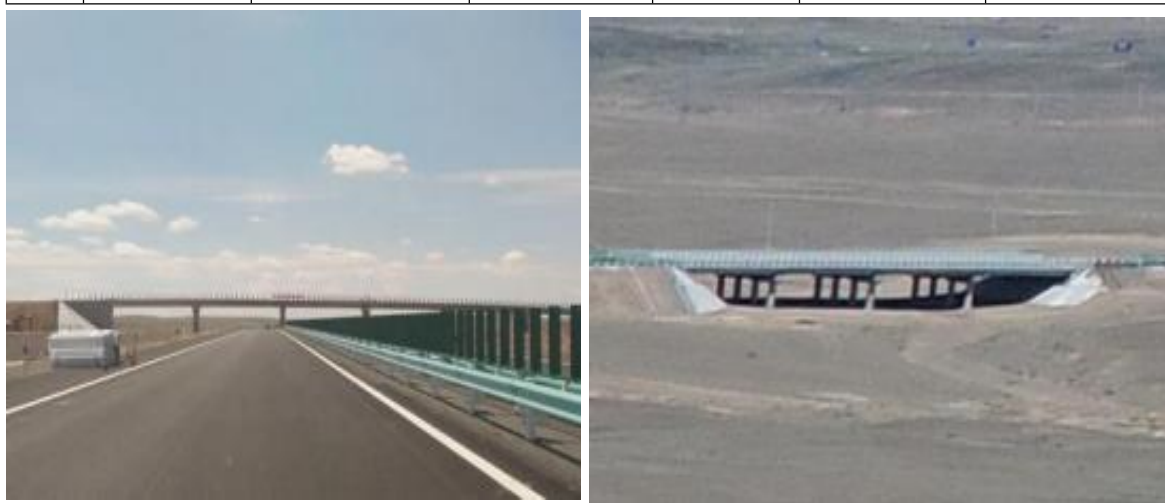
图 1-3 桥梁立交工程区现状

全线设置中桥 258.2m/3 座，通道 823.32m/17 座，分离式立交 222m/2 处，涵洞 58 道。
