## 前 言

国道 216 线马依喀腊至克孜勒克日什公路工程属于 G216 线富蕴至五彩湾公路工程的重要组成部分，是新疆维吾尔自治区交通运输“十三五”规划“6678”工程“六横六纵”高速、高等级公路网中“6 纵”的重要组成路段，即阿勒泰—乌鲁木齐—库尔勒—若羌的组成部分。工程的实施，将在天山北麓形成快速公路通道，优化区域公路路网格局，承担项目区域内的中长距离运输，为沿线经济社会发展提供安全、舒适、高效的运输服务。

国道 216 线马依喀腊至克孜勒克日什公路工程位于新疆维吾尔自治区阿勒泰地区富蕴县境内，起点位于富蕴县的马依喀腊，接国道 216 恰库尔图镇至马依喀腊段终点，终点位于克孜勒克日什，接国道 216 线克孜勒克日什至喀木斯特镇段项目起点。工程路线全长 25.0km，公路按照双向四车道一级公路标准建设，沥青混凝土路面，设计设计速度 100km/h，路基宽度 26m。工程概算总投资 68964.1740 万元，实际环保投资为 5057.23 万元，占实际工程总投资的 7.33%。

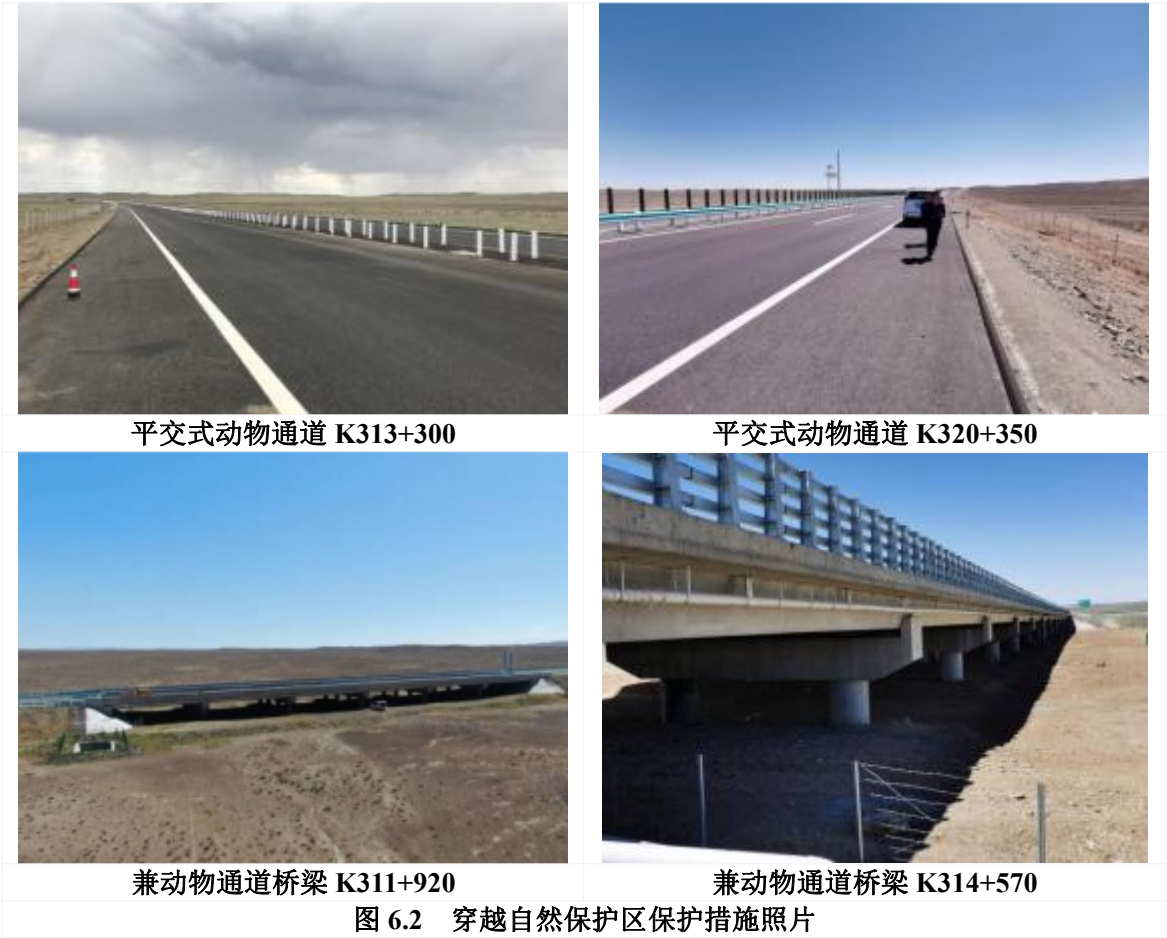
| 兼动物通道桥梁 K320+760 | 兼动物通道桥梁 K335+350 |

环境影响报告书对公路穿越自然保护区路段提出了植物保护措施和动物保护措施。动物通道和兼动物通道桥梁设置情况见表 6.1,自然保护区主要环境保护措施详体见表 6.2 和图 6.2。

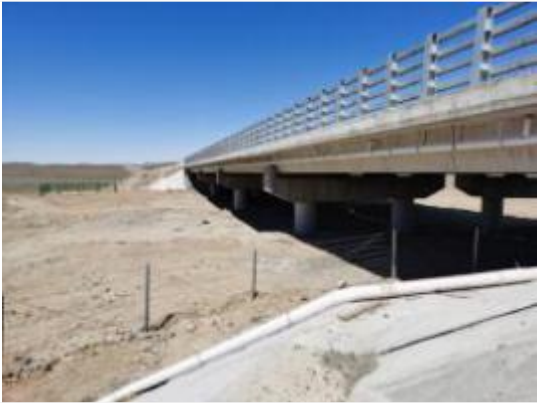
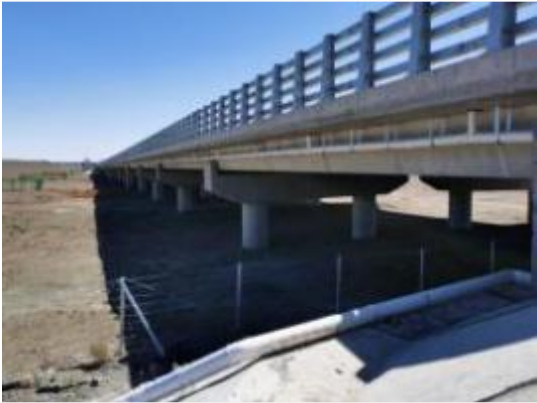
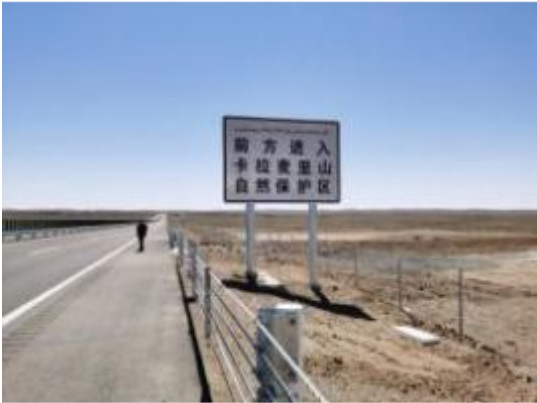
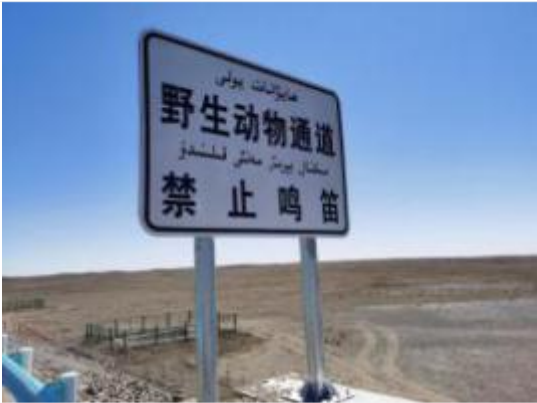
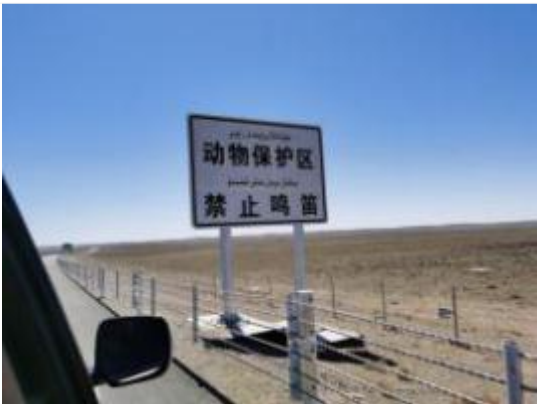
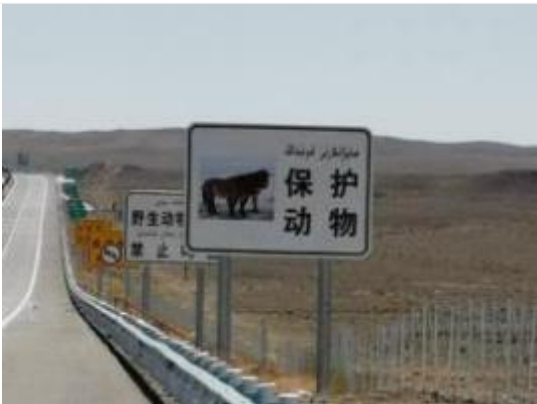
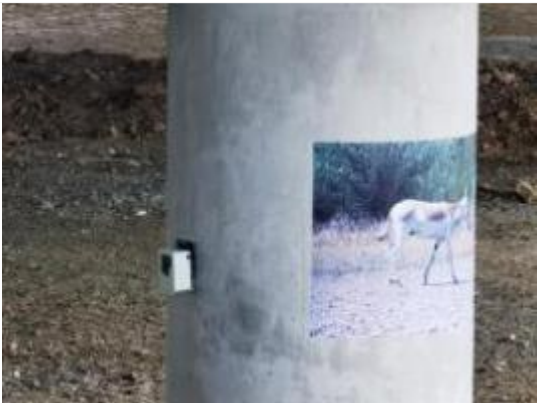
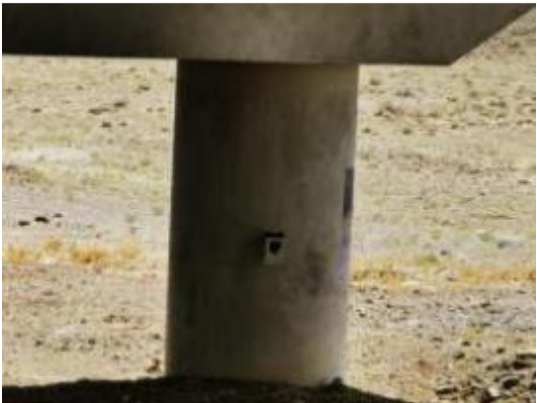
图 6.2 穿越自然保护区保护措施照片 (续)

| 警示标志 | 警示标志 |
| 桥下动物监控摄像机 (1) | 桥下动物监控摄像机 (2) |

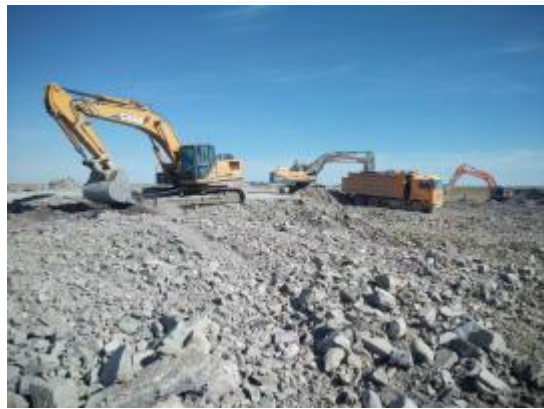
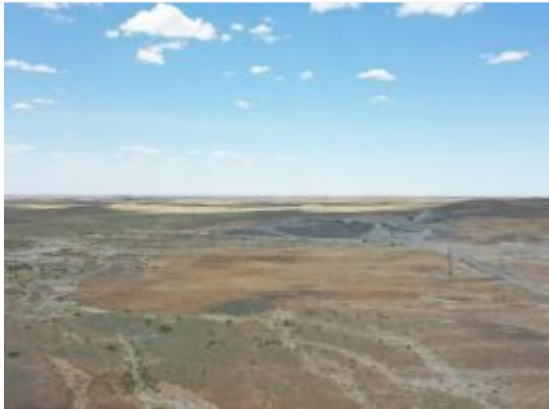
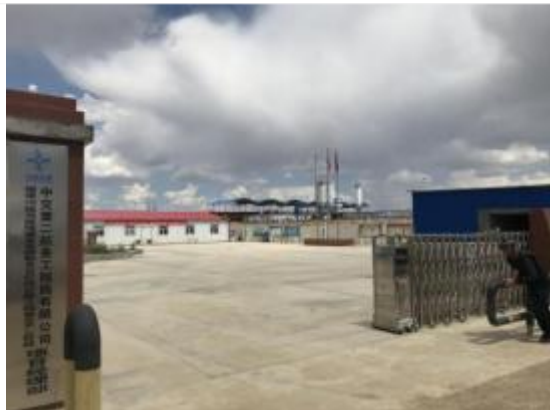
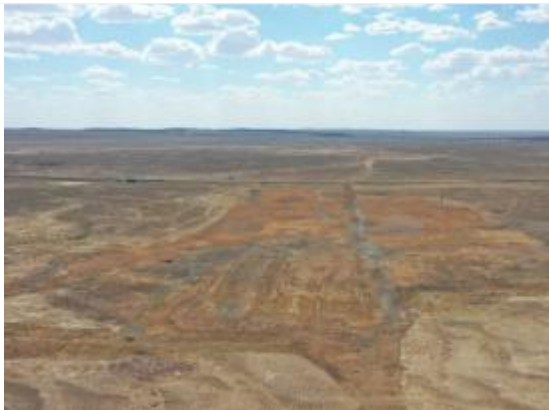
图 6.5 施工生产生活区照片

经调查，全线共新建施工生产生活区（拌合站、料场、预制场和施工营地）2处，使用完毕后施工单位已拆除设备、清理建筑垃圾后平整恢复。

LK299+200 施工生产生活区使用照片

LK299+200 施工生产生活区恢复情况

LK309+600 施工生产生活区使用照片

LK309+600 施工生产生活区恢复情况

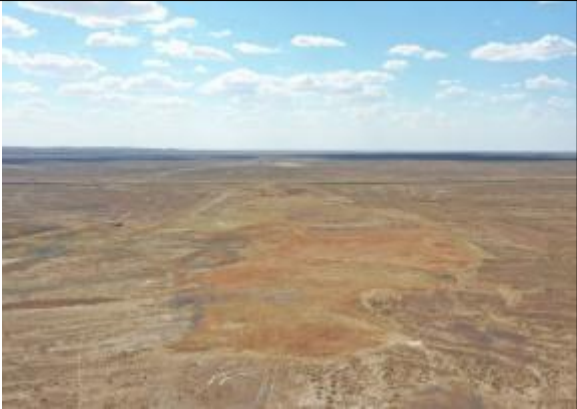
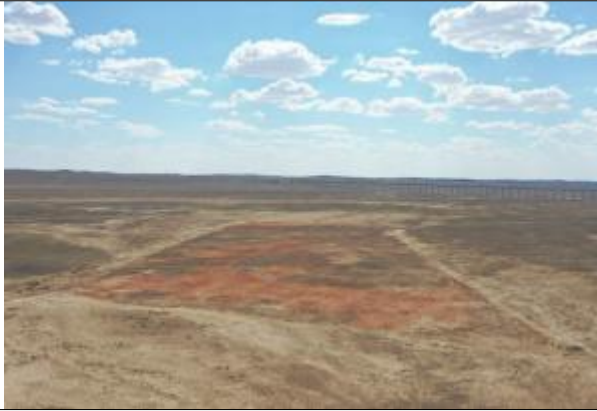
表 6.4 公路取土场恢复现状一览表

| 序号 | 桩号 | 位置 | | 距离<br>(m) | 占地面<br>积 (hm <sup>2</sup> ) | 取料量<br>(万 m <sup>3</sup> ) | 弃土量<br>(万 m <sup>3</sup> ) | 占地<br>类型 | 恢复情况 | 试运营期照片 | 备注 |
|---|---|---|---|---|---|---|---|---|---|---|---|
| 1 | LK299+200 | | √ | 2000 | 4.92 | 28.19 | 16.55 | 荒地 | 土地平整、<br>机械压实、<br>洒水结皮 | | 先取<br>料后<br>弃渣 |
| 2 | LK308+700 | √ | | 400 | 5.30 | 7.13 | 7.13 | 荒地 | 土地平整、<br>机械压实、<br>洒水结皮 | | 先取<br>料后<br>弃渣 |

| 序号 | 桩号 | 位置 | | 距离<br>(m) | 占地面<br>积(hm <sup>2</sup> ) | 取料量<br>(万 m <sup>3</sup> ) | 弃土量<br>(万 m <sup>3</sup> ) | 占地<br>类型 | 恢复情况 | 试运营期照片 | 备注 |
|---|---|---|---|---|---|---|---|---|---|---|---|
| 3 | LK309+600 | | √ | 900 | 9.05 | 11.78 | 8.09 | 荒地 | 土地平整、<br>机械压实、<br>洒水结皮 | | 先取<br>料后<br>弃渣 |

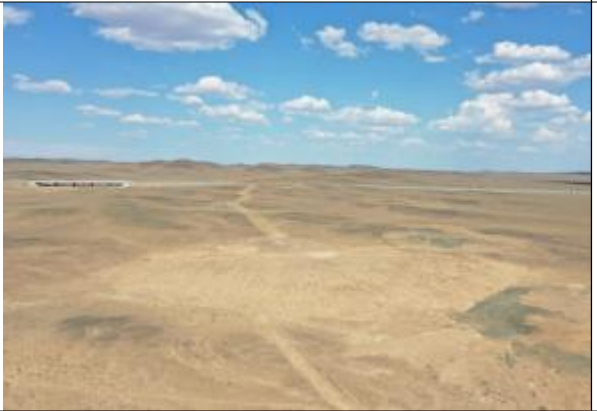
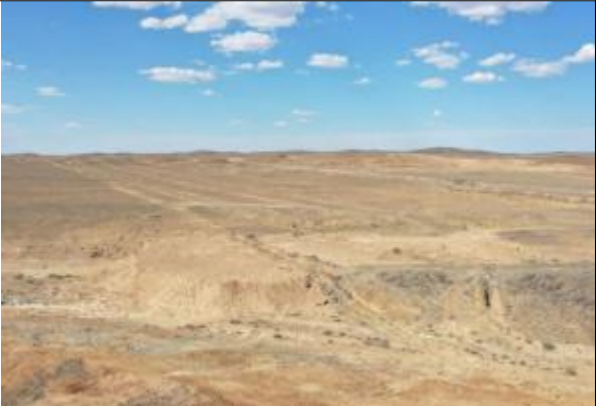
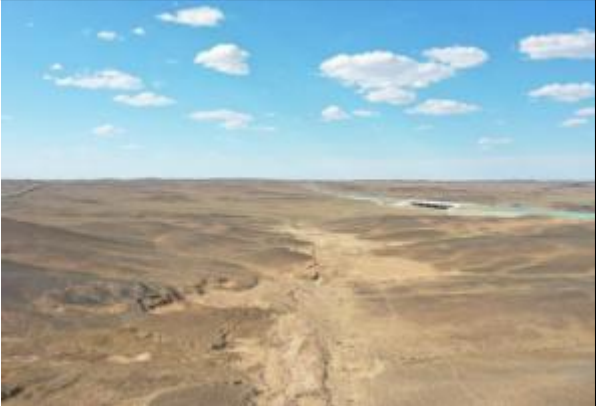
表 6.6 历史取土坑回填恢复现状一览表

| 序号 | 桩号 | 位置 | | 距离<br>(m) | 占地面积<br>(hm <sup>2</sup> ) | 弃土量<br>(万 m <sup>3</sup> ) | 占地<br>类型 | 恢复情况 | 试运营期照片 | 备注 |
|---|---|---|---|---|---|---|---|---|---|---|
| 1 | K319+760 | | √ | 800 | 1.35 | 1.02 | 林地 | 土地平整、<br>机械压实、<br>洒水结皮 | | 利用<br>既有<br>料坑 |

| 序号 | 桩号 | 位置 | | 距离<br>(m) | 占地面积<br>(hm <sup>2</sup> ) | 弃土量<br>(万 m <sup>3</sup> ) | 占地<br>类型 | 恢复情况 | 试运营期照片 | 备注 |
|---|---|---|---|---|---|---|---|---|---|---|
| 2 | K322+400 | | √ | 1650 | 0.56 | 1.11 | 荒地 | 土地平整、<br>机械压实、<br>洒水结皮 | | 利用<br>既有<br>料坑 |
| 3 | K330+280 | | √ | 200 | 1.16 | 1.07 | 林地 | 土地平整、<br>机械压实、<br>洒水结皮 | | 利用<br>既有<br>料坑 |

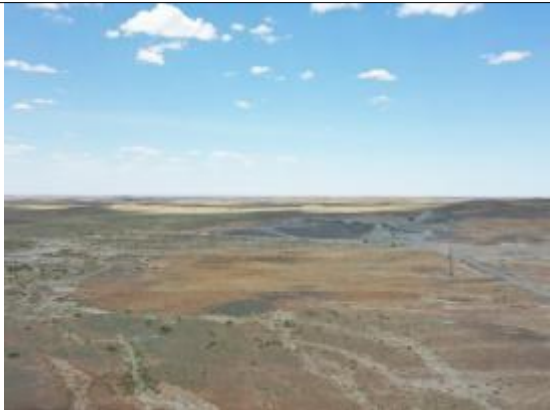
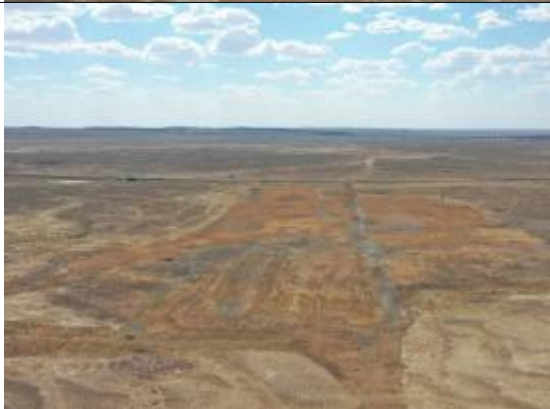
表 6.8 公路施工场地恢复现状一览表

| 序号 | 桩号 | 位置 | | 距离<br>(m) | 占地面积<br>(hm <sup>2</sup> ) | 占地<br>类型 | 用途 | 恢复情况 | 试运营期照片 | 备注 |
|---|---|---|---|---|---|---|---|---|---|---|
| 1 | LK299+200 | | √ | 2000 | 5.12 | 荒地 | 拌合站、碎石场 | 1、已拆除设备；<br>2、已清理建筑垃圾；<br>3、场地已平整恢复 | | |
| 2 | LK309+600 | √ | | 300 | 10.38 | 林地 | 拌合站、预制场、项目部 | 1、已拆除设备；<br>2、已清理建筑垃圾；<br>3、场地已平整恢复 | | |

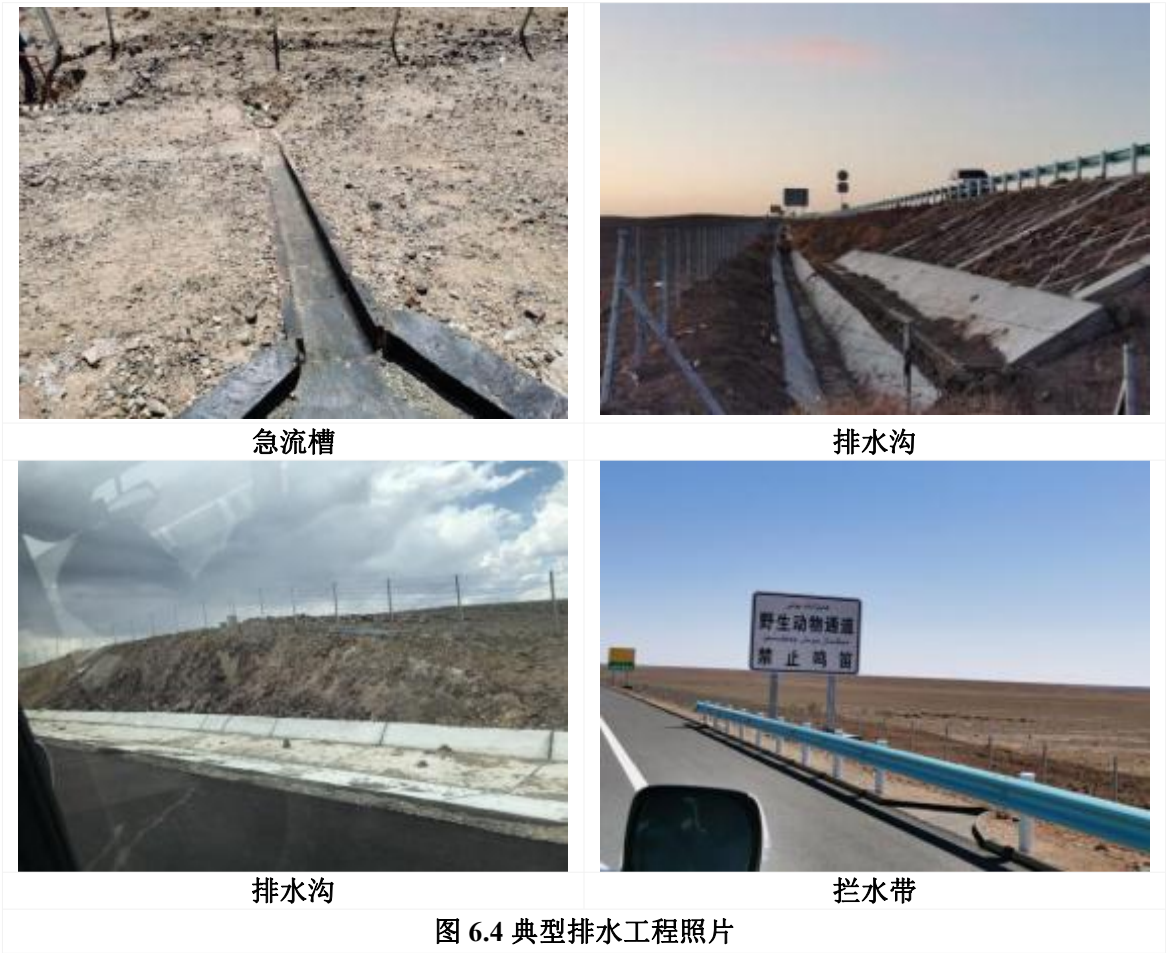
图 6.4 典型排水工程照片

经调查，建设单位根据沿线地形、地质、气候、水文等，结合桥梁、涵洞设置情况设置了完善的排水系统，全线设置排水工程 58519m，主要功能是排除路基范围内的水流，保证路基不受水流侵蚀，保证路面行车安全。公路沿线排水设施见图 6.6。

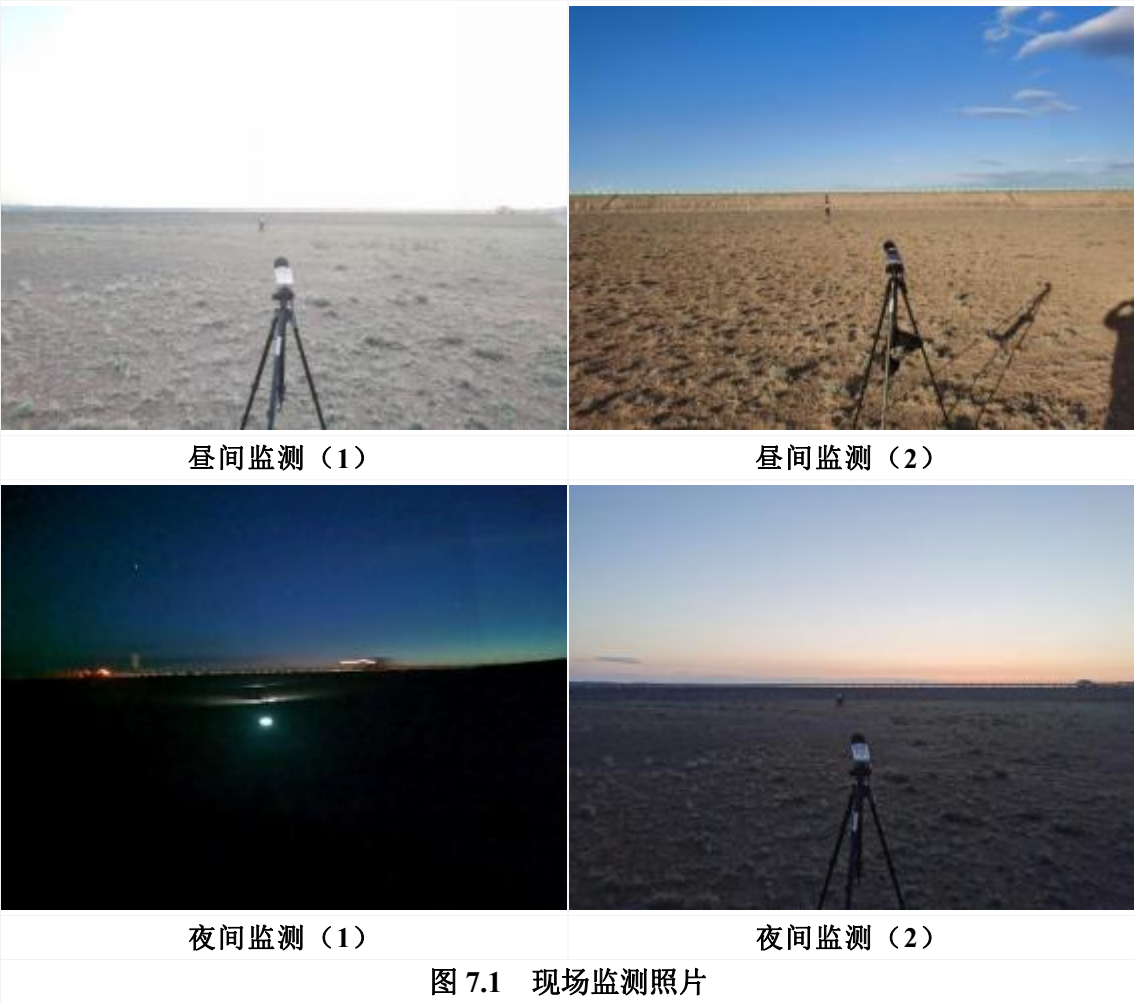
根据《国道 216 线马依喀腊至克孜勒克日什公路工程竣工环境保护验收监测方案》，山西省交通环境保护中心站（有限公司）委托新疆交投生态有限责任公司进行了声环境质量现状监测。现场监测照片见图 7.1。

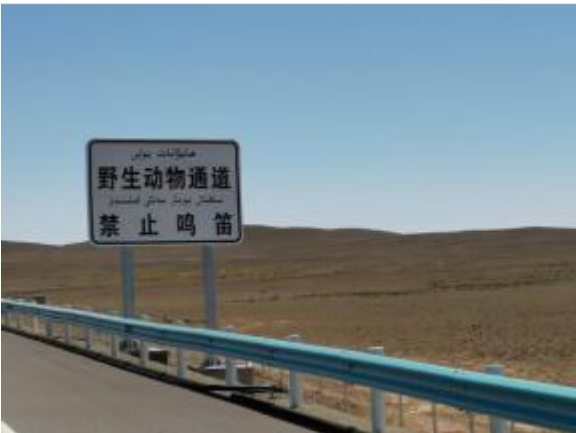
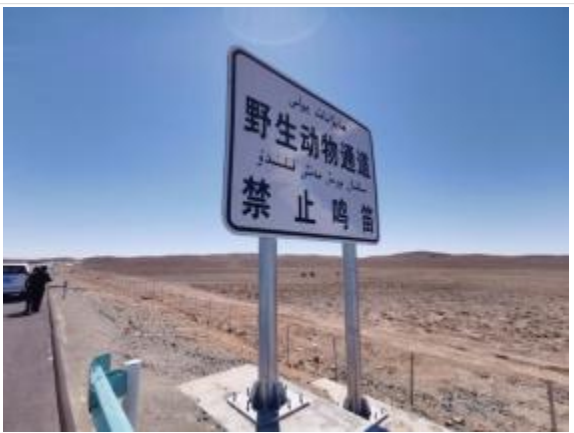
图 7.7 警示标志和电子监控装置现状照片

| 序号 | 环境影响报告书中措施 | 现状实际落实情况 |
|---|---|---|
| 2 | 动物通道和兼动物通道桥梁设置禁鸣标志 | 动物通道和兼动物通道桥梁均设置有“野生动物通道禁止鸣笛”警示标志 |

野生动物通道禁鸣标志

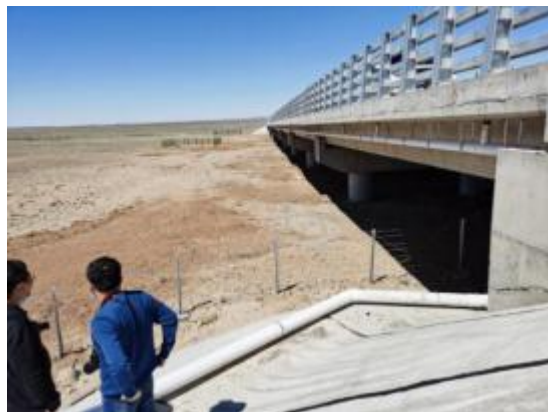
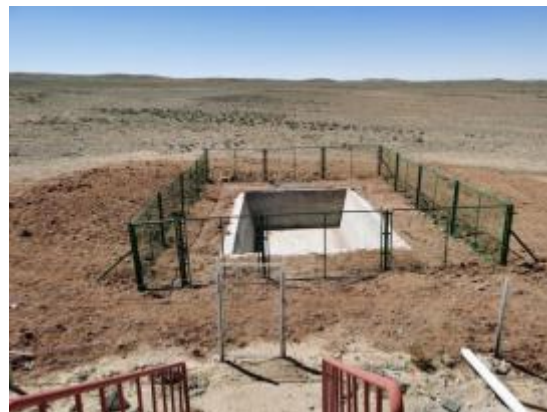
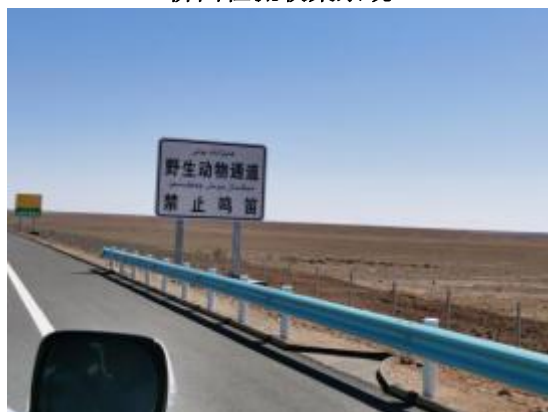
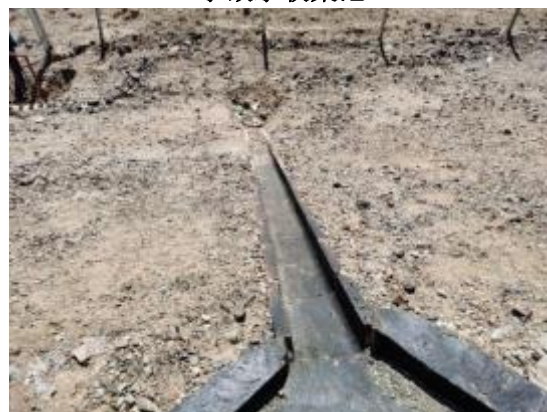
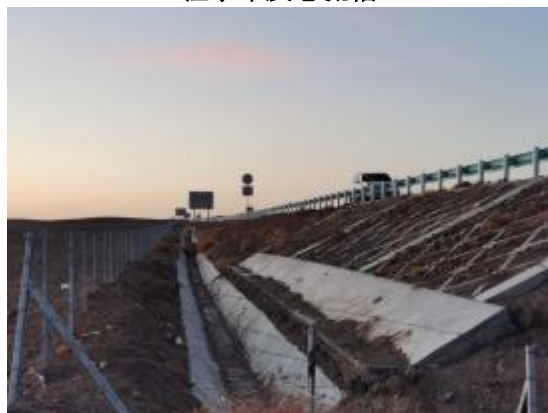
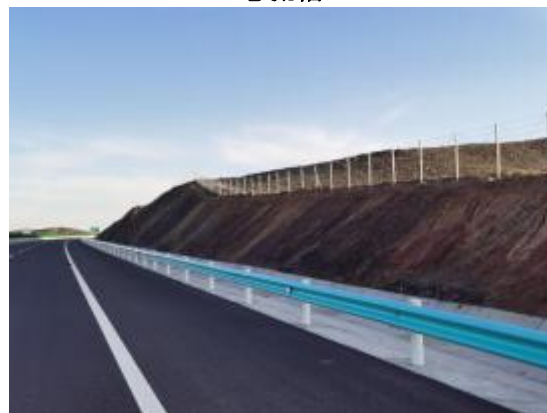
图 8.1 水环境保护措施现场照片

工程沿线设置了完善的截排水设施，所有桥梁均设置桥面径流收集系统并配套事故水收集池，并合理设置了边沟、排水沟和急流槽等。工程全部采用沥青混凝土路面，没有裸露地表，晴天减少了路面扬尘，雨天减少了泥沙含量，减轻了桥面和路面径流水对地表水环境的影响。公路运营中远期应加强路面维护，减少路面破损，降低径流对沿线地表水环境的影响。水环境保护措施见图 8.1。

桥面径流收集系统

事故水收集池

拦水带及急流槽

急流槽

路堤边沟

路堑边沟

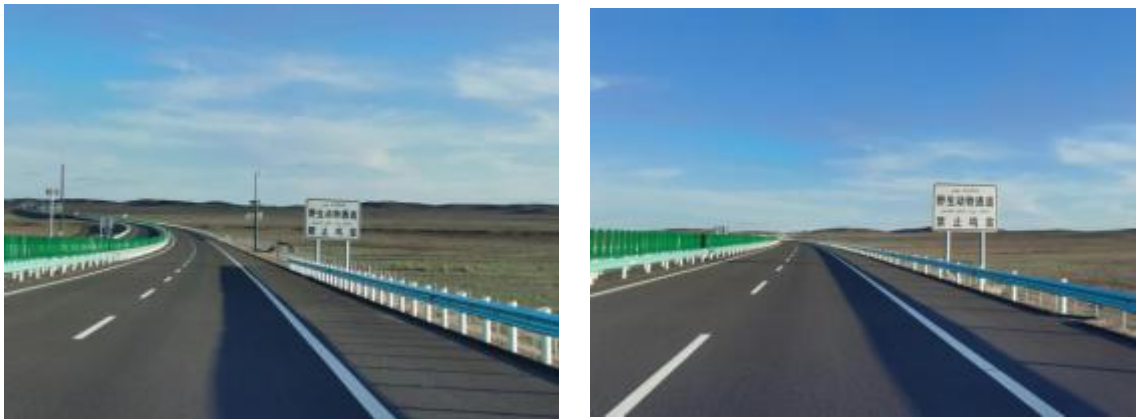
图 9.1 环境空气保护措施

路面清洁定期清扫

国道 216 线马依喀腊至克孜勒克日什公路工程运营期环境空气污染源主要为汽车尾气和道路扬尘。公路沿线空气污染源较少，环境空气质量比较好，区域年平均风速较大，有利于污染物的稀释、扩散、沉降等大气自净过程，试运营期公路汽车尾气排放对公路沿线环境空气质量的影响不大。为降低道路扬尘污染，公路运营养护管理机构配备了清扫车，经常对公路和沿线设施区进行清扫，道路周围有绿化植物，可以吸附道路扬尘和汽车尾气，公路运营期对沿线环境空气影响较小。

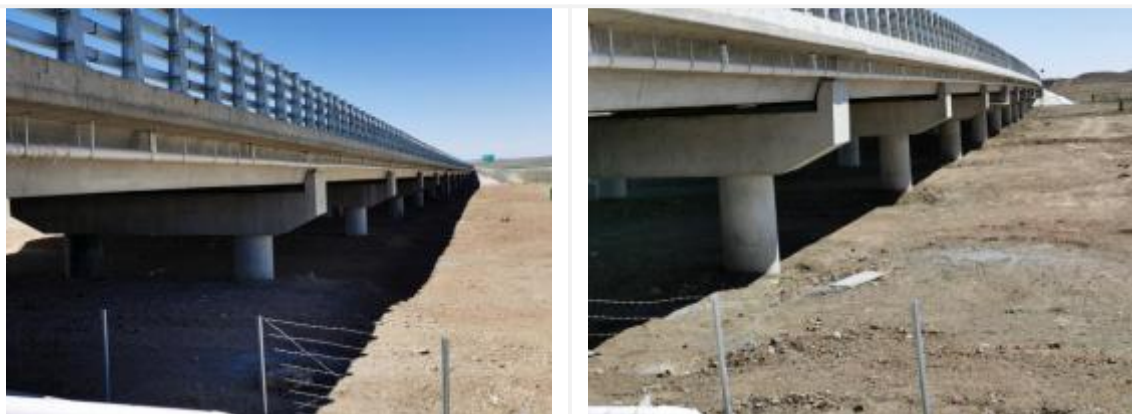
图 10.1 通行设施照片

由于国道 216 线马依喀腊至克孜勒克日什公路工程全线位于新疆卡拉麦里山有蹄类野生动物自然保护区，工程周边无居民点，不会对居民通行产生影响。虽然公路全封闭、全立交，但全线共设置大桥 8 座、中桥 3 座、涵洞通道 31 道，预留了畜牧转场通道和大型设备通道。通行便利设施见图 10.1。

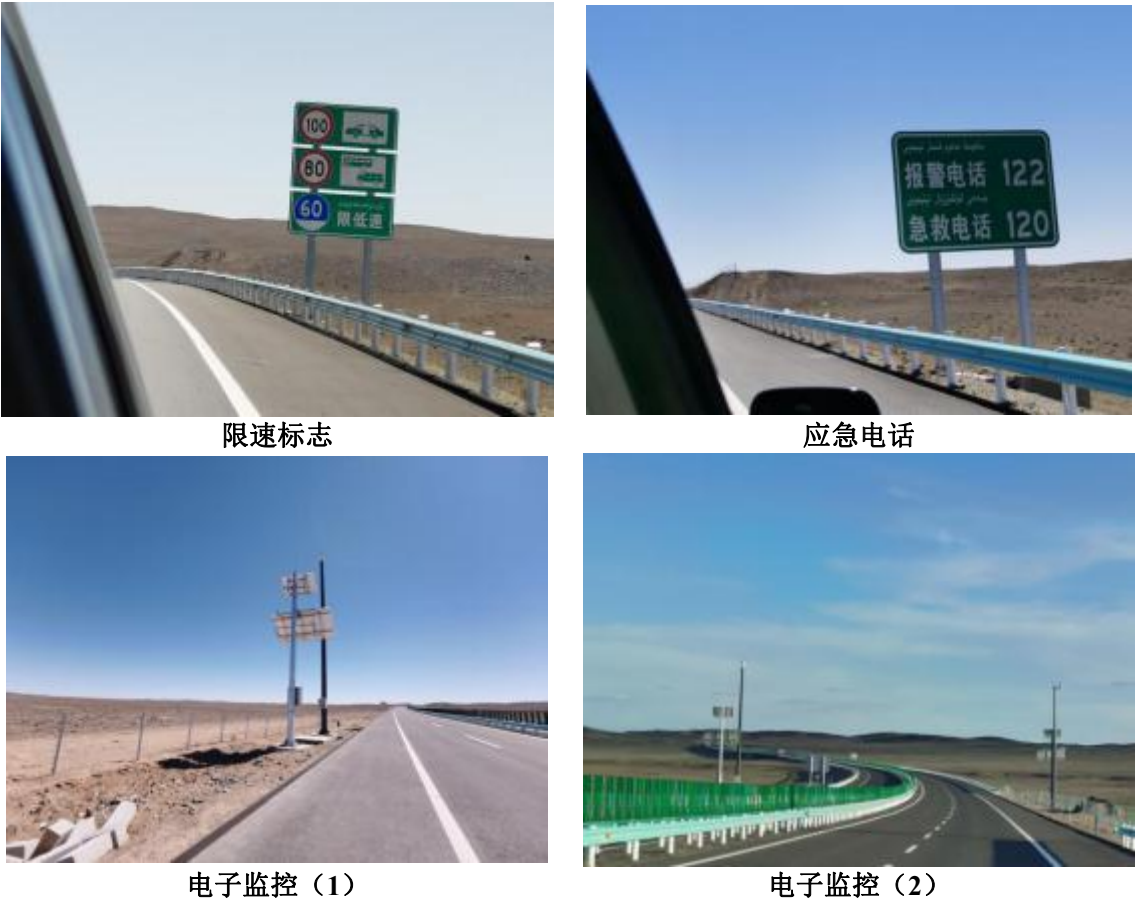
图 11.1 环境风险管理措施照片

- (1) 运营管理机构与交警部门加强了交通管理和管制，在遇到强暴雨和大风、大雪、大雾时，能见度低时禁止通行。
- (2) 建设单位在沿线设置完善的警示标志，多处设置了紧急停车带。
- (3) 应急指挥部定期开展安全检查，环境风险隐患进行排查。
- (4) 尽量安排危险品运输车辆在交通量较少量段（如夜间）通行，加强公路动态监控，发现异常及时处理。

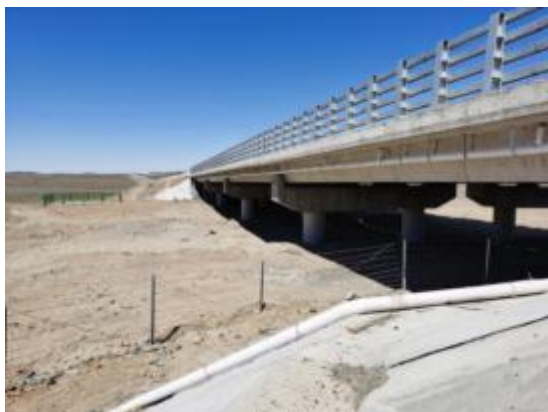
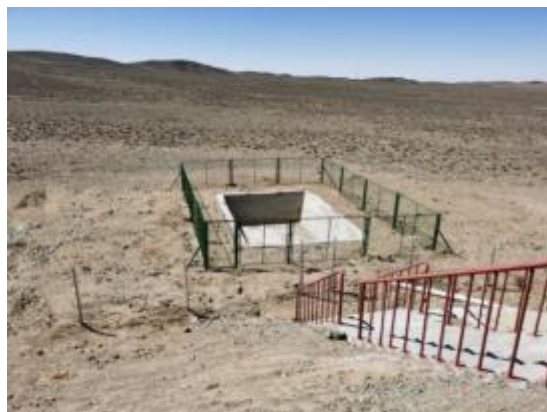
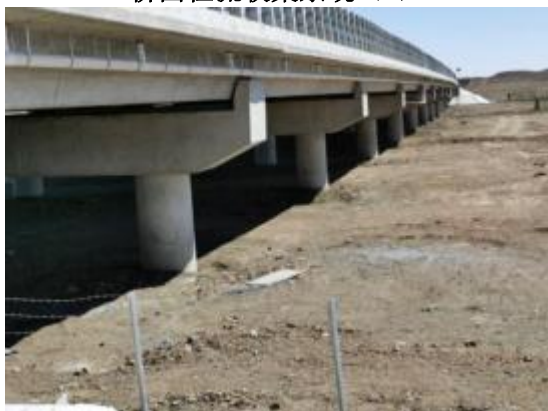
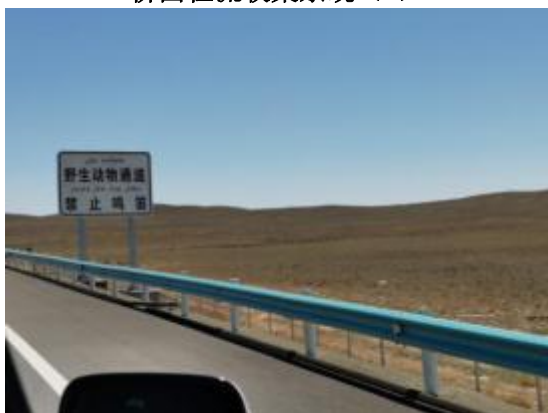
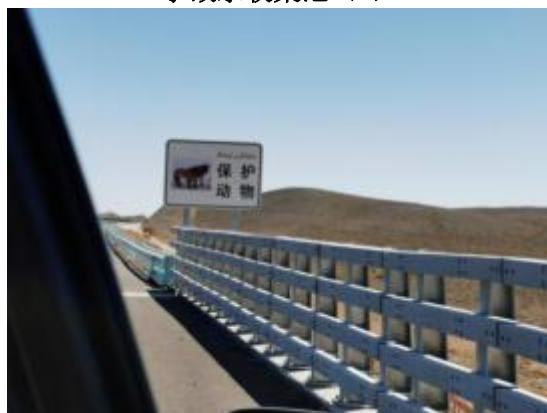
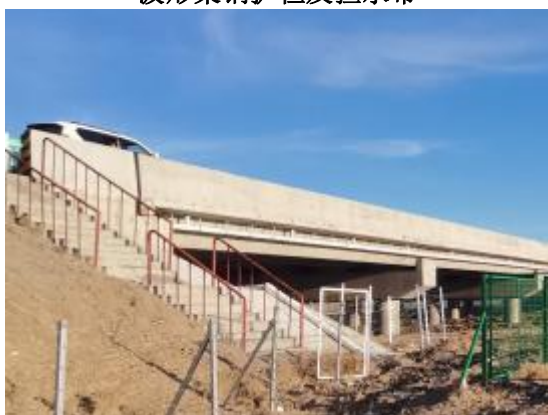
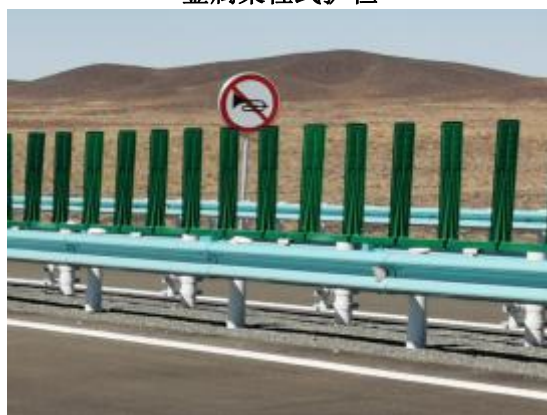
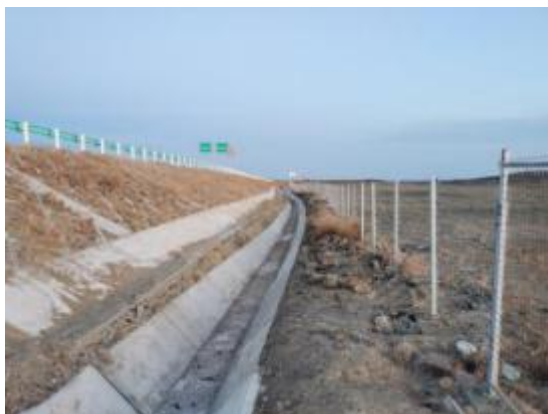
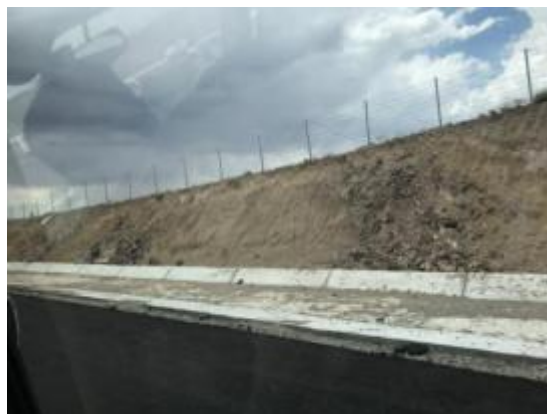
图 11.2 环境风险防范措施照片（续）

桥面径流收集系统 (1)

事故水收集池 (1)

桥面径流收集系统 (2)

事故水收集池 (2)

波形梁钢护栏及拦水带

金属梁柱式护栏

混凝土墙式护栏

波形梁护栏

路堤边沟

路堑边沟

国道 216 线马依喀腊至克孜勒克日什公路工程沿线采取了设置桥面径流收集系统、事故水收集池、警示标志牌、电子监控、截排水沟、金属梁柱式护栏、波形梁护栏等环境风险防范措施，可以有效的防止环境风险事故的发生，调查结果表明，公路自试运营以来，未发生过对环境产生污染的危险品泄漏环境风险事故。

（1）运营单位加强桥面径流水收集系统及事故水收集池的日常养护工作，确保径流管完好，同时确保事故水收集池无渗漏并处在清空状态。
