# S235 线罗中至若羌公路建设项目 水土保持监测总结报告

建设单位：新疆维吾尔自治区交通建设管理局

编制单位：新疆交通科学研究院有限责任公司

2023 年 12 月

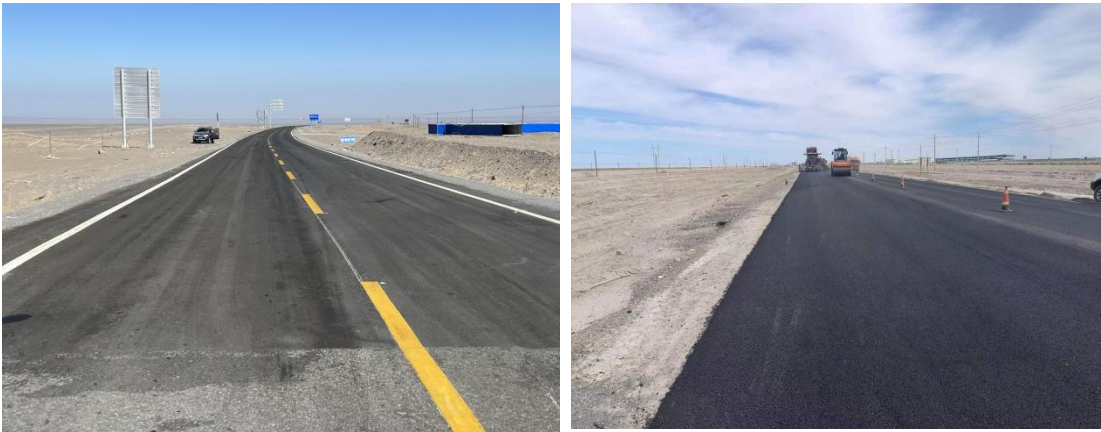
图 1.3-4 固定样地监测过程照片

本项目采用无人机、测距仪、皮尺、手持 GPS 等设备，选择了 3 处固定样地，进行了 3 次水土流失及其相关因子调查开展。本项目固定样地调查情况见表 1.3-5。

| 固定样地调查时间 | 位置 | 水土流失面积<br>(hm <sup>2</sup> ) | 土壤流失量<br>(t) | 防治效果 | 侵蚀模数<br>(t/km <sup>2</sup> ·a) |
| 2023.03 | 路基工程 | 12.00 | 202.20 | 一般 | 6740 |
| 2023.06 | | 43.92 | 739.28 | 一般 | 6733 |
| 2023.09 | | 110.01 | 1848.17 | 较好 | 6720 |

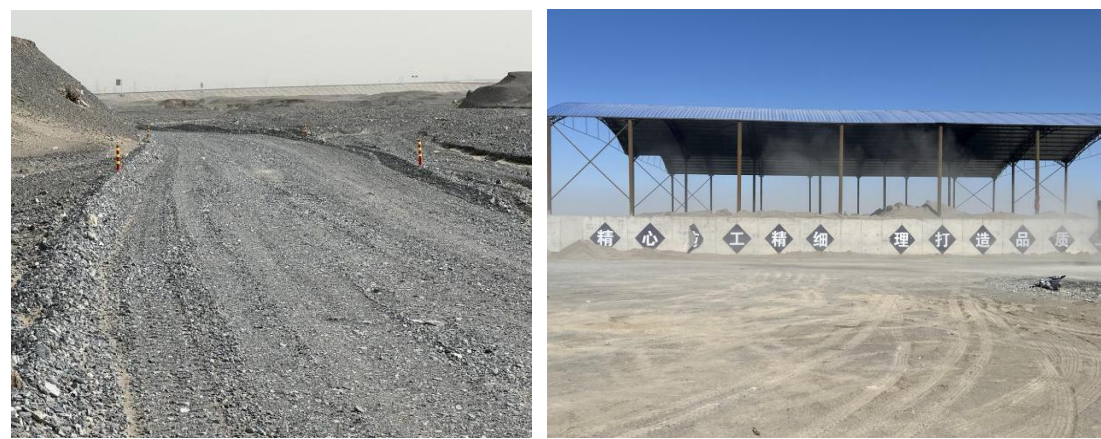
图 1.3-5 临时样地监测过程照片

本项目临时样地主要选择施工生产生活区、施工便道等临时用地，共设置2处临时样地调查点，共调查了3次，通过类比项目得到施工便道、施工生产生活区等分区的土壤侵蚀模数，本项目临时样地调查情况及土壤侵蚀模数见表1.3-6。

| 临时样地调查时间 | 位置 | 水土流失面积(hm <sup>2</sup> ) | 土壤流失量(t) | 防治效果 | 侵蚀模数(t/km <sup>2</sup> ·a) |
| 2023.03 | 施工便道、施工生产生活区 | 4.7 | 70.09 | 一般 | 5965 |
| 2023.06 | | 21.22 | 302.01 | 较好 | 5693 |
| 2023.09 | | 23.53 | 313.83 | 较好 | 5335 |

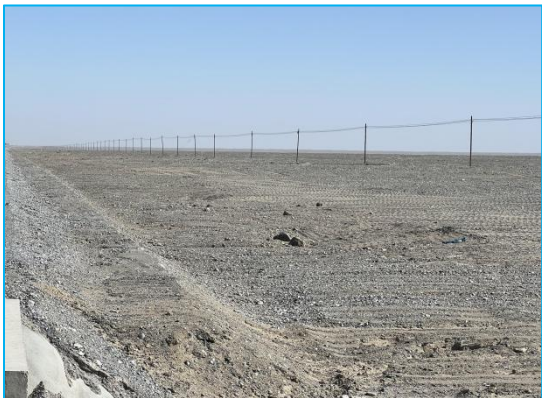
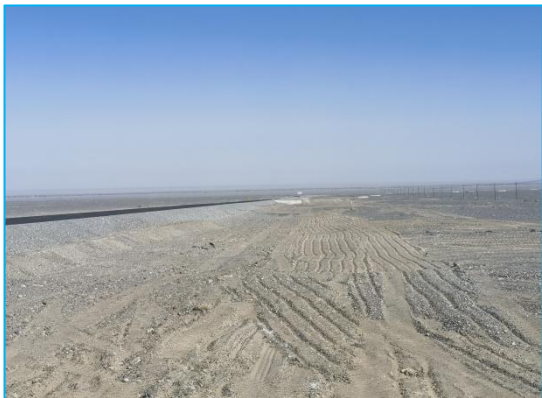
| 主体工程土地平整 | 施工便道土地平整 |

| 防治分区 | 措施类型 | 单位 | 实际完成 |
|---|---|---|---|
| 施工便道 | 土地平整 | hm <sup>2</sup> | 19.83 |
| 施工生产生活区 | 土地平整 | hm <sup>2</sup> | 3.7 |

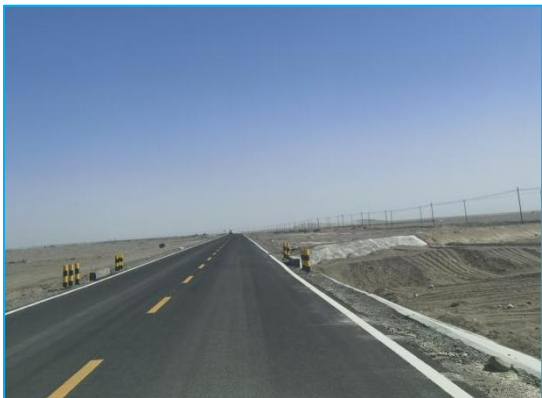
| 主体工程截水坝（拦沙坝） | |

S235 线罗中至若羌公路建设项目采取的水土保持工程措施主要有截水坝（拦沙坝）、土地平整等，监测内容主要有各工程措施的措施类型、进度、位置、稳定性、完好程度、运行情况 and 措施的效果等。监测方法采用遥感监测、实地测量、资料分析等方法。截止到 2023 年 11 月，本项目水土保持工程措施最终监测结果为截水坝（拦沙坝）864.6m³、土地平整 73.37hm²，各项工程措施基本按照水土保持方案设计实施，防治效果良好，运行情况正常。本项目工程措施监测情况详见表 2.4-1。

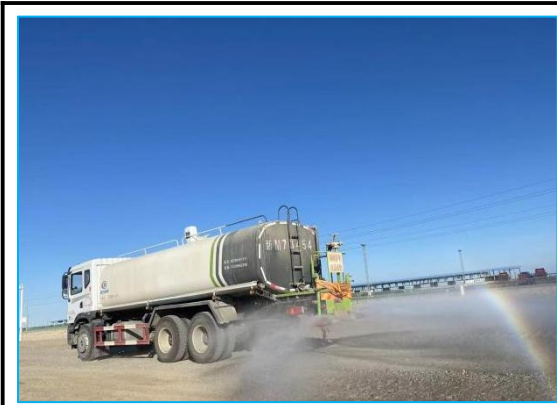
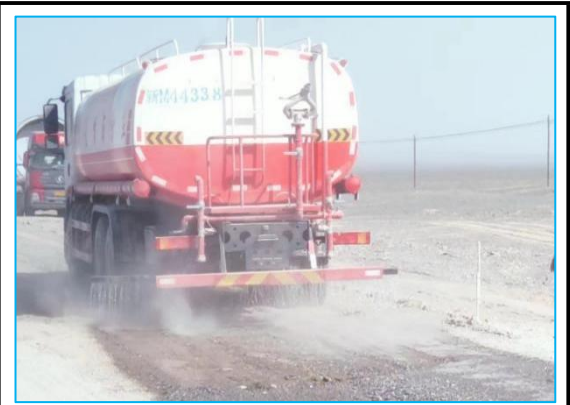
| 主体工程洒水降尘 | 施工便道洒水降尘 |

| 防治分区 | 措施类型 | 单位 | 实际完成 |
|---|---|---|---|
| | 洒水降尘 | m³ | 4055 |
| 施工生产生活区 | 洒水降尘 | m³ | 73 |

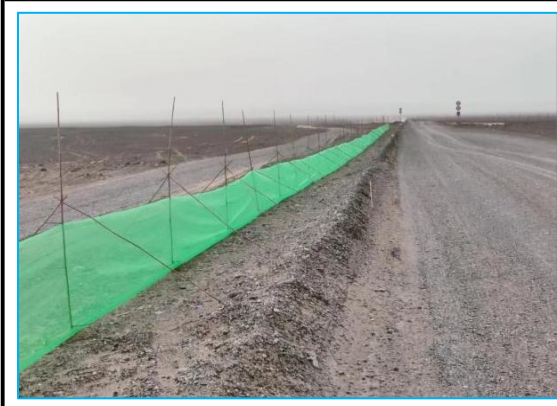
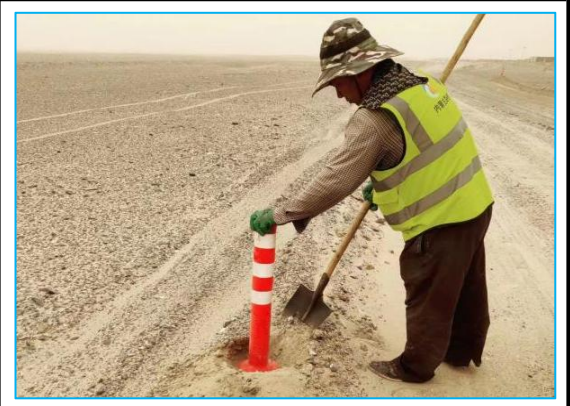
| 主体工程防风抑尘网 | 施工便道限行桩 |

S235 线罗中至若羌公路建设项目采取的水土保持临时措施主要有洒水、防风抑尘网、限行桩等，监测内容主要有措施实施进度、数量和质量、防治效果、运行情况等，监测方法采用遥感监测、实地测量、资料分析等方法。我公司监测组共监测 3 次，本项目水土保持临时防护措施最终监测结果为洒水 10946m³、防风抑尘网 2.1km、限行桩 61km，各项临时防护措施基本按照水土保持方案设计实施，防治效果良好，运行情况正常。本项目临时措施监测情况详见表 2.4-2。
