乌鲁木齐东二环道路工程  
(国道 216 线乌鲁木齐市过境段公路工程)

## 竣工环境保护验收调查报告

委托单位：新疆维吾尔自治区交通建设管理局

调查单位：中路高科交通科技集团有限公司

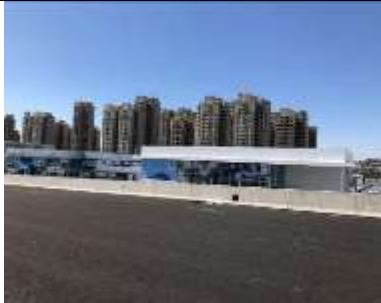
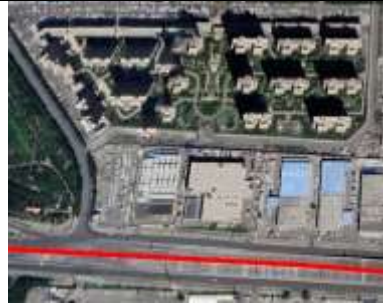
| 序号 | 名称 | 桩号 | 方位 | 距路中<br>(m) | 距红线距离<br>(m) | 高差 | 功能区<br>分界线<br>(m) | 户数 (户) | | 敏感点情况 | 敏感点照片 | 位置关系 |
|---|---|---|---|---|---|---|---|---|---|---|---|---|
| 1 | 广汇香缇美地 | K0+400<br>~K0+800 | 路左 | 190 | 153 | -2 | 72 | 0 | 480 | 调查范围内约3栋楼房，为20层，钢混结构，面向道路，自行设有双层玻璃隔声窗。 | | |

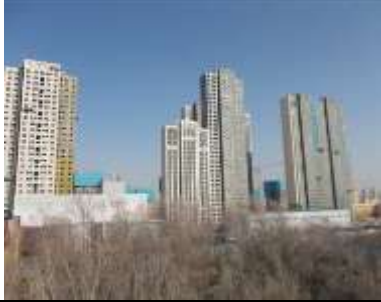
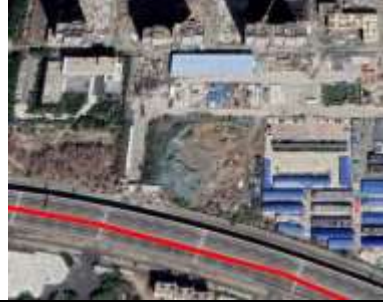
| 序号 | 名称 | 桩号 | 方位 | 距路中<br>(m) | 距红线距离<br>(m) | 高差 | 功能区<br>分界线<br>(m) | 户数 (户) | | 敏感点情况 | 敏感点照片 | 位置关系 |
|---|---|---|---|---|---|---|---|---|---|---|---|---|
| 2 | 万科公园大道 | K1+040<br>~K1+380 | 路左 | 175 | 148 | -10 | 62 | 0 | 660 | 调查范围内约2栋楼房，为33层，钢混结构，面向道路，自行设有双层玻璃隔声窗。 | | |

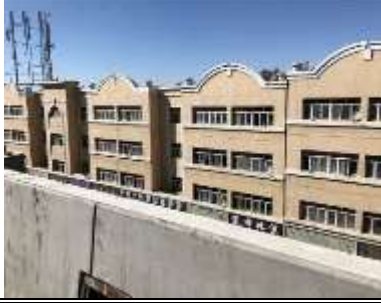
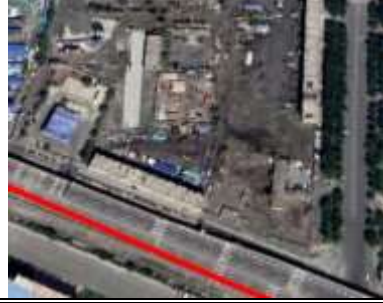
| 序号 | 名称 | 桩号 | 方位 | 距路中<br>(m) | 距红线距离<br>(m) | 高差 | 功能区<br>分界线<br>(m) | 户数 (户) | | 敏感点情况 | 敏感点照片 | 位置关系 |
|---|---|---|---|---|---|---|---|---|---|---|---|---|
| 3 | 汇兴小区 | K1+480<br>~K1+700 | 路左 | 35 | 3 | -10 | 38 | 56 | 56 | 调查范围内2栋楼房，为4层，砖混结构，面向、侧向道路，左侧设置有3.5m高直立声屏障220m，自行设有双层玻璃隔声窗。 | | |

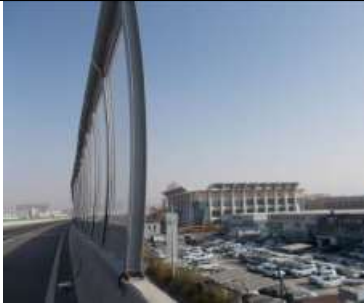
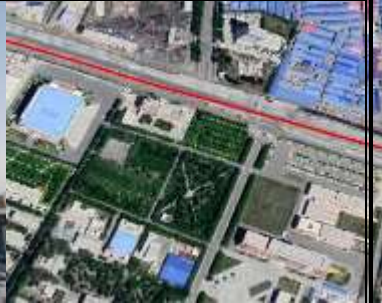
| 序号 | 名称 | 桩号 | 方位 | 距路中<br>(m) | 距红线距离<br>(m) | 高差 | 功能区<br>分界线<br>(m) | 户数 (户) | | 敏感点情况 | 敏感点照片 | 位置关系 |
|---|---|---|---|---|---|---|---|---|---|---|---|---|
| 4 | 新疆<br>技术职业<br>学院 | K1+420<br>~K2+080 | 路<br>右 | 45 | 14 | -10 | 49 | - | 3栋<br>教学<br>楼 | 调查范围内2栋5层教学楼, 1栋7层教学楼, 砖混结构, 面向道路, 夜间有住宿, 右侧设置有3.5m高直立式声屏障800m, 自行设有双层玻璃隔声窗。 | | |

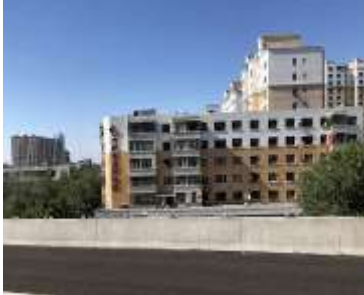
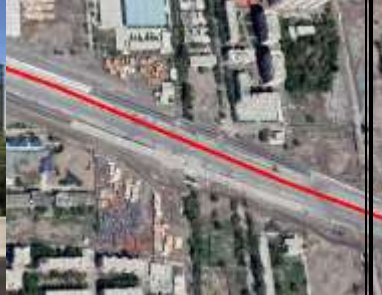
| 序号 | 名称 | 桩号 | 方位 | 距路中<br>(m) | 距红线距离<br>(m) | 高差 | 功能区<br>分界线<br>(m) | 户数 (户) | | 敏感点情况 | 敏感点照片 | 位置关系 |
|---|---|---|---|---|---|---|---|---|---|---|---|---|
| 5 | 幸福<br>小镇 | K2+800<br>~K3+060 | 路<br>左 | 75 | 42 | -10 | 68 | 0 | 216 | 调查范围内7栋楼房, 为6~16层, 砖混结构, 面向、侧向道路, 设置有3.5m高直立式声屏障1640m (左侧820m, 右侧820m), 自行设有双层玻璃隔声窗。 | | |

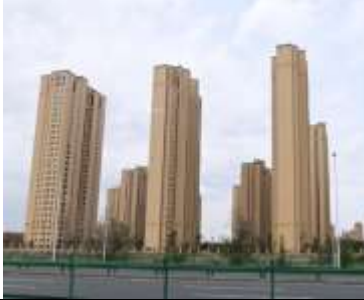
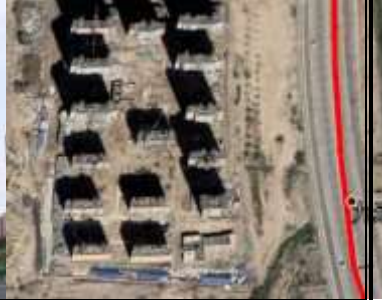
| 序号 | 名称 | 桩号 | 方位 | 距路中<br>(m) | 距红线距离<br>(m) | 高差 | 功能区<br>分界线<br>(m) | 户数 (户) | | 敏感点情况 | 敏感点照片 | 位置关系 |
|---|---|---|---|---|---|---|---|---|---|---|---|---|
| 6 | 丽景<br>湾 | K6+600<br>~K6+960 | 路<br>右 | 120 | 96 | -3 | 59 | 0 | 140<br>8 | 调查范围内5栋楼房, 为32层, 钢混结构, 侧向道路, 自行设有双层玻璃隔声窗。 | | |

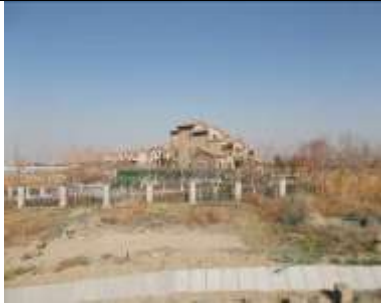
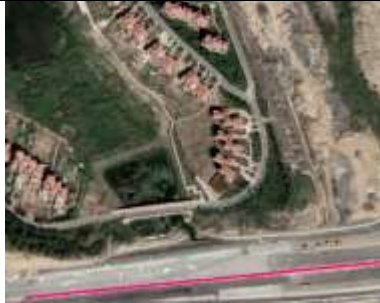
| 序号 | 名称 | 桩号 | 方位 | 距路中<br>(m) | 距红线距离<br>(m) | 高差 | 功能区<br>分界线<br>(m) | 户数 (户) | | 敏感点情况 | 敏感点照片 | 位置关系 |
|---|---|---|---|---|---|---|---|---|---|---|---|---|
| 7 | 一龙半岛 | K7+900<br>喀什互通 | 匝道路左 | 85 | 54 | 1 | 66 | 0 | 30 | 调查范围内15栋楼房，为4层，钢混结构，正向、侧向道路，自行设有双层玻璃隔声窗。 | | |

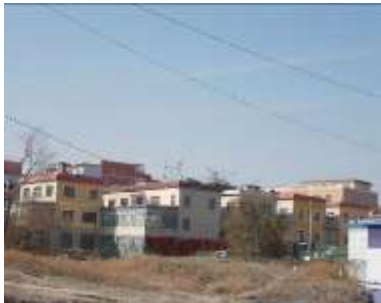
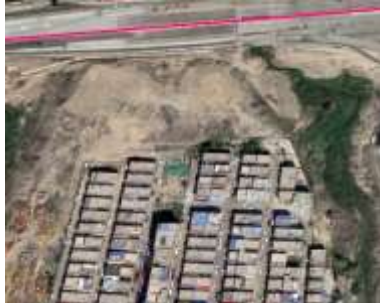
| 序号 | 名称 | 桩号 | 方位 | 距路中<br>(m) | 距红线距离<br>(m) | 高差 | 功能区<br>分界线<br>(m) | 户数 (户) | | 敏感点情况 | 敏感点照片 | 位置关系 |
|---|---|---|---|---|---|---|---|---|---|---|---|---|
| 8 | 吴家庄 | K7+900<br>喀什互通 | 匝道右侧 | 140 | 115 | 1 | 60 | 0 | 17 | 调查范围内17户，为3层，砖混结构，正向道路，自行设有双层玻璃隔声窗。 | | |

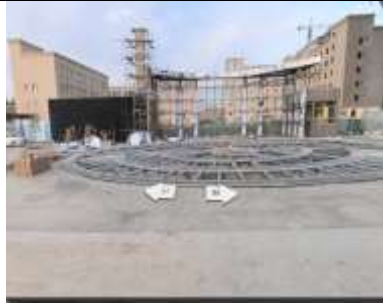
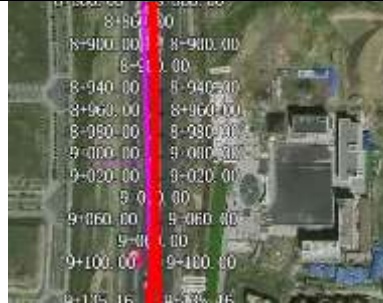
| 序号 | 名称 | 桩号 | 方位 | 距路中<br>(m) | 距红线距离<br>(m) | 高差 | 功能区<br>分界线<br>(m) | 户数 (户) | | 敏感点情况 | 敏感点照片 | 位置关系 |
|---|---|---|---|---|---|---|---|---|---|---|---|---|
| 9 | 新世纪高级中学 | K8+940<br>~K9+080 | 路左 | 140 | 90 | 20 | 85 | - | 4栋<br>教学楼 | 调查范围内2栋4层教学楼, 2栋7层教学楼, 钢混结构, 正向、侧向道路, 夜间有住宿, 自行设有双层玻璃隔声窗。 | | |

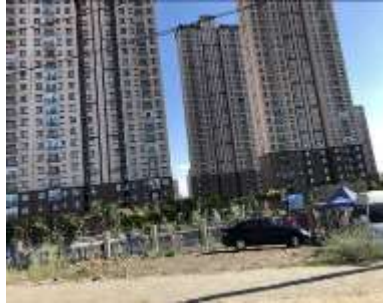
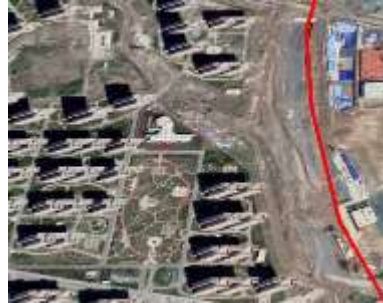
| 序号 | 名称 | 桩号 | 方位 | 距路中<br>(m) | 距红线距离<br>(m) | 高差 | 功能区<br>分界线<br>(m) | 户数 (户) | | 敏感点情况 | 敏感点照片 | 位置关系 |
|---|---|---|---|---|---|---|---|---|---|---|---|---|
| 10 | 八道湾公务员小区 | K9+400<br>~K10+040 | 路右 | 96 | 54 | 4 | 77 | 0 | 130<br>0 | 调查范围内5栋楼房, 为25层, 钢混结构, 侧向道路, 自行设有双层玻璃隔声窗。 | | |

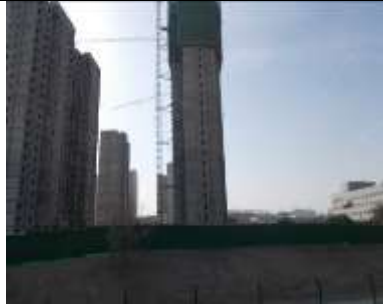
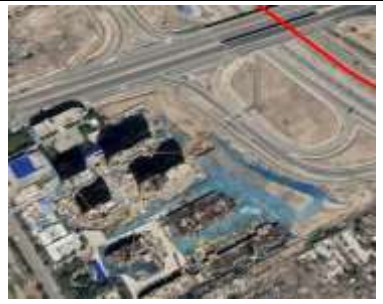
| 序号 | 名称 | 桩号 | 方位 | 距路中<br>(m) | 距红线距离<br>(m) | 高差 | 功能区<br>分界线<br>(m) | 户数 (户) | | 敏感点情况 | 敏感点照片 | 位置关系 |
|---|---|---|---|---|---|---|---|---|---|---|---|---|
| 11 | 蓝天欢乐颂 | K10+540河南路<br>立交互通 | 匝道右侧 | 84 | 77 | 1 | 42 | 0 | 193<br>2 | 调查范围内8栋楼房, 为23层, 钢混结构, 正向、侧向道路, 自行设有双层玻璃隔声窗。 | | |

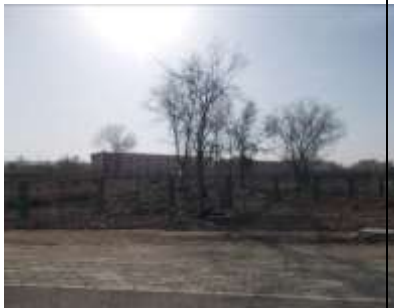
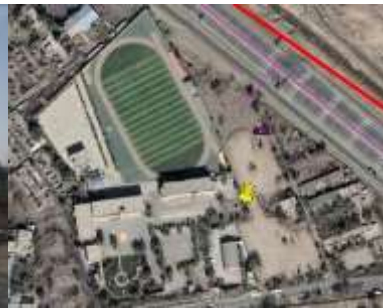
| 序号 | 名称 | 桩号 | 方位 | 距路中<br>(m) | 距红线距离<br>(m) | 高差 | 功能区<br>分界线<br>(m) | 户数 (户) | | 敏感点情况 | 敏感点照片 | 位置关系 |
|---|---|---|---|---|---|---|---|---|---|---|---|---|
| 12 | 乌鲁木齐三十二中学 | K11+040~K11+150 | 路右 | 136 | 104 | -2 | 67 | - | 1栋教学楼, 1栋宿舍楼 | 调查范围内1栋3层教学楼, 1栋3层宿舍楼, 侧向道路, 夜间有住宿, 右侧设置有3.5m高直立声屏障110m, 自行设有双层玻璃隔声窗。 | | |

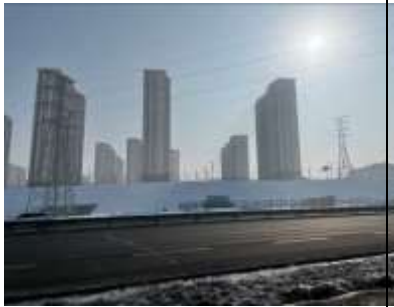
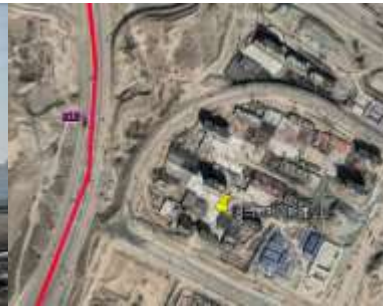
| 序号 | 名称 | 桩号 | 方位 | 距路中<br>(m) | 距红线距离<br>(m) | 高差 | 功能区<br>分界线<br>(m) | 户数 (户) | | 敏感点情况 | 敏感点照片 | 位置关系 |
|---|---|---|---|---|---|---|---|---|---|---|---|---|
| 13 | 医科大学家属院 | K12+980~K13+200 | 路左 | 115 | 81 | +4 | 69 | 0 | 360 | 调查范围内3栋楼房, 为20层, 钢混结构, 正向、侧向道路, 自行设有双层玻璃隔声窗。 | | |

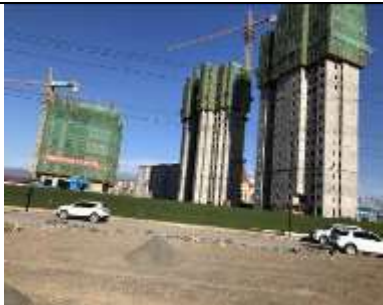
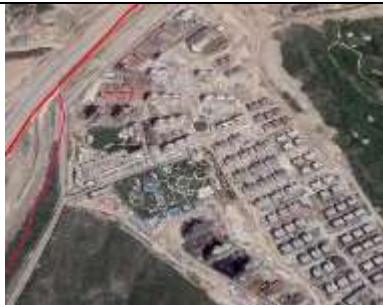
| 序号 | 名称 | 桩号 | 方位 | 距路中<br>(m) | 距红线距离<br>(m) | 高差 | 功能区<br>分界线<br>(m) | 户数 (户) | | 敏感点情况 | 敏感点照片 | 位置关系 |
|---|---|---|---|---|---|---|---|---|---|---|---|---|
| 14 | 都市果岭 | K14+340~K15+340 | 路左 | 95 | 59 | +20 | 71 | 0 | 960 | 调查范围内8栋楼房，为20层，钢混结构，正向、侧向道路，自行设有双层玻璃隔声窗。 | | |

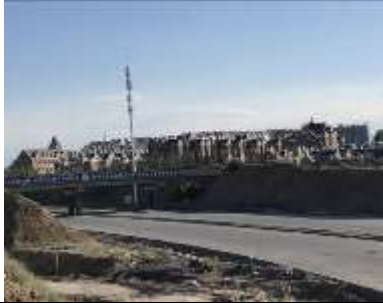
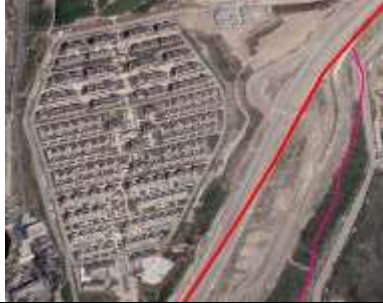
| 序号 | 名称 | 桩号 | 方位 | 距路中<br>(m) | 距红线距离<br>(m) | 高差 | 功能区<br>分界线<br>(m) | 户数 (户) | | 敏感点情况 | 敏感点照片 | 位置关系 |
|---|---|---|---|---|---|---|---|---|---|---|---|---|
| 15 | 紫美雅和 | K15+040~K15+700 | 路右 | 90 | 59 | +16 | 66 | 0 | 216 | 调查范围内9栋楼房，为12层，钢混结构，正向、侧向道路，自行设有双层玻璃隔声窗。 | | |

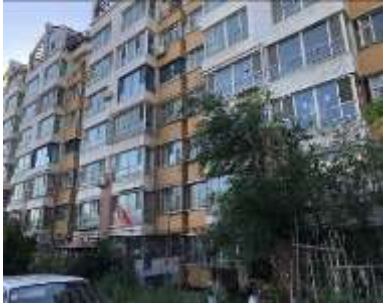
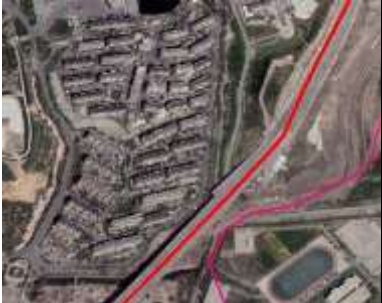
| 序号 | 名称 | 桩号 | 方位 | 距路中<br>(m) | 距红线距离<br>(m) | 高差 | 功能区<br>分界线<br>(m) | 户数 (户) | | 敏感点情况 | 敏感点照片 | 位置关系 |
|---|---|---|---|---|---|---|---|---|---|---|---|---|
| 16 | 维斯特世纪花园 | K15+700~K16+280 | 路右 | 40 | 15 | -15 | 50 | 14 | 567 | 调查范围内17栋楼房，为7层，钢混结构，正向、侧向道路。该敏感点位于观园路立交处，右侧匝道设置有3.5m高直立式声屏障620m(其中本项目实施152m，市政工程建设处实施468m)，自行设有双层玻璃隔声窗。 | | |

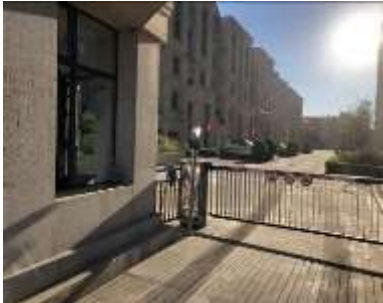
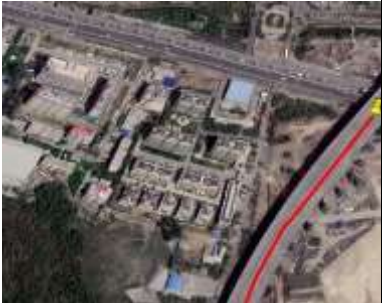
| 序号 | 名称 | 桩号 | 方位 | 距路中<br>(m) | 距红线距离<br>(m) | 高差 | 功能区<br>分界线<br>(m) | 户数 (户) | | 敏感点情况 | 敏感点照片 | 位置关系 |
|---|---|---|---|---|---|---|---|---|---|---|---|---|
| 17 | 和兴雅郡 | K16+440~K16+600 | 路右 | 54 | 19 | -26 | 70 | 36 | 108 | 调查范围内10栋楼房，为9~12层，钢混结构，侧向道路，自行设有双层玻璃隔声窗，自行设有双层玻璃隔声窗。 | | |

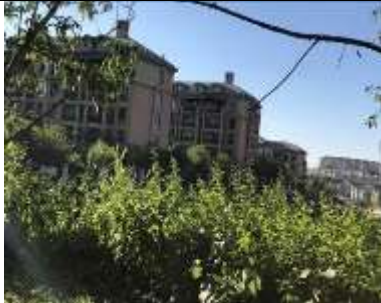
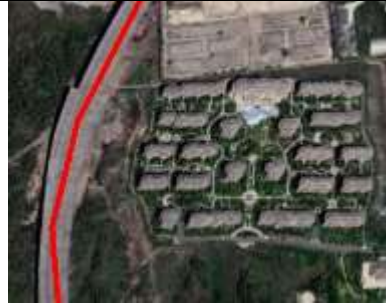
| 序号 | 名称 | 桩号 | 方位 | 距路中<br>(m) | 距红线距离<br>(m) | 高差 | 功能区<br>分界线<br>(m) | 户数 (户) | | 敏感点情况 | 敏感点照片 | 位置关系 |
|---|---|---|---|---|---|---|---|---|---|---|---|---|
| 18 | 丁香花园二期 | K16+800~K17+020 | 路左 | 88 | 68 | -13 | 65 | 0 | 252 | 调查范围内10栋楼房，为7层，钢混结构，侧向道路。左侧设置有3.5m高直立声屏障220m，自行设有双层玻璃隔声窗。 | | |

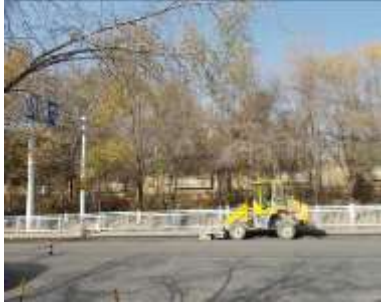
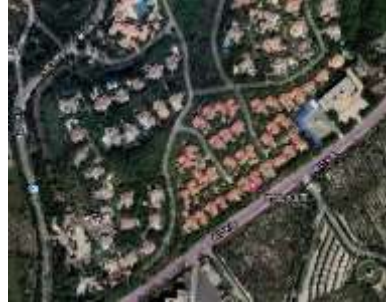
| 序号 | 名称 | 桩号 | 方位 | 距路中<br>(m) | 距红线距离<br>(m) | 高差 | 功能区<br>分界线<br>(m) | 户数 (户) | | 敏感点情况 | 敏感点照片 | 位置关系 |
|---|---|---|---|---|---|---|---|---|---|---|---|---|
| 19 | 绿城玫瑰园 | K17+760RA辅道 | 辅道路右 | 26 | 21 | 1 | 40 | 20 | 52 | 调查范围内36栋楼房，为3层，钢混结构，正向、侧向道路，自行设有双层玻璃隔声窗。 | | |

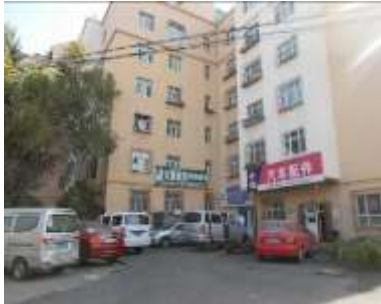
| 序号 | 名称 | 桩号 | 方位 | 距路中<br>(m) | 距红线距离<br>(m) | 高差 | 功能区<br>分界线<br>(m) | 户数 (户) | | 敏感点情况 | 敏感点照片 | 位置关系 |
|---|---|---|---|---|---|---|---|---|---|---|---|---|
| 20 | 陶瓷厂家属院 | K17+760RA辅道 | 辅道路左 | 25 | 21 | 1 | 40 | 144 | 336 | 调查范围内19栋楼房，为6层，砖混结构，正向、侧向道路，自行设有双层玻璃隔声窗。 | | |

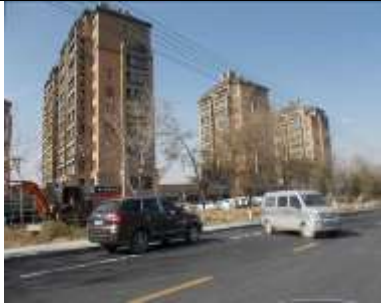
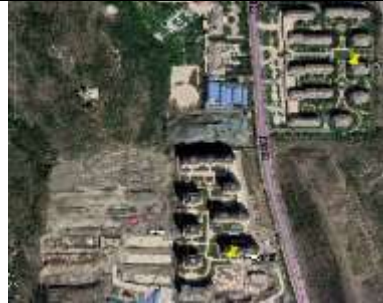
| 序号 | 名称 | 桩号 | 方位 | 距路中<br>(m) | 距红线距离<br>(m) | 高差 | 功能区<br>分界线<br>(m) | 户数 (户) | | 敏感点情况 | 敏感点照片 | 位置关系 |
|---|---|---|---|---|---|---|---|---|---|---|---|---|
| 21 | 绿城丁香花园一期 | K17+760RA辅道 | 辅道路左 | 33 | 25 | 1 | 43 | 68 | 154 | 调查范围内17栋楼房，为4~11层，钢混结构，正向、侧向道路，自行设有双层玻璃隔声窗。 | | |

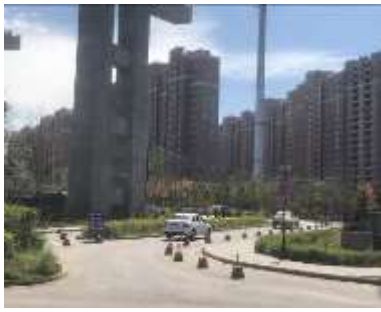
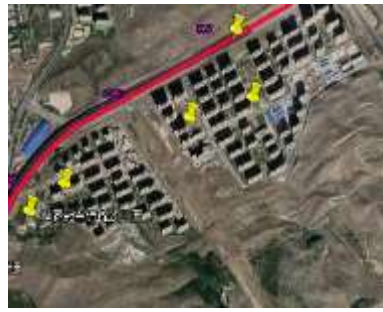
| 序号 | 名称 | 桩号 | 方位 | 距路中<br>(m) | 距红线距离<br>(m) | 高差 | 功能区<br>分界线<br>(m) | 户数 (户) | | 敏感点情况 | 敏感点照片 | 位置关系 |
|---|---|---|---|---|---|---|---|---|---|---|---|---|
| 22 | 世界冠郡 | K20+500~K22+020 | 路左 | 82 | 47 | -20 | 70 | 0 | 405 | 调查范围内19栋楼房，为28层，钢混结构，正向道路。道路左侧植有绿化林带，设置有3.5m高直立式声屏障1000m，自行设有双层玻璃隔声窗。 | | |

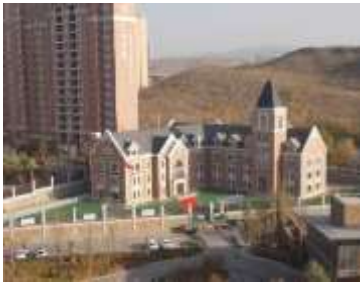
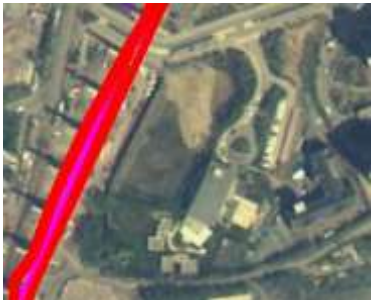
| 序号 | 名称 | 桩号 | 方位 | 距路中<br>(m) | 距红线距离<br>(m) | 高差 | 功能区<br>区分界线<br>(m) | 户数 (户) | | 敏感点情况 | 敏感点照片 | 位置关系 |
|---|---|---|---|---|---|---|---|---|---|---|---|---|
| 23 | 世界冠军诗锦幼儿园 | K22+020~K22+110 | 路左 | 150 | 115 | -20 | 70 | - | 1栋教学楼 | 调查范围内1栋3层教学楼，钢混结构，正向、侧向道路，夜间无住宿。与世界冠军一起设置有3.5m高直立声屏障1000m，自行设有双层玻璃隔声窗。 | | |

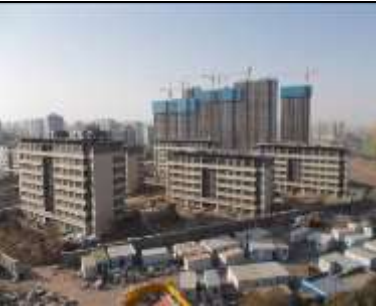
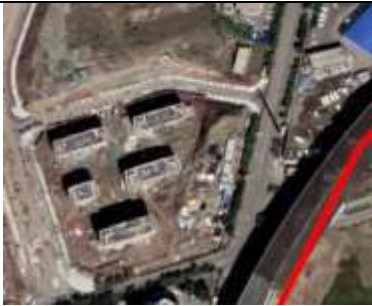
| 序号 | 名称 | 桩号 | 方位 | 距路中<br>(m) | 距红线距离<br>(m) | 高差 | 功能区<br>区分界线<br>(m) | 户数 (户) | | 敏感点情况 | 敏感点照片 | 位置关系 |
|---|---|---|---|---|---|---|---|---|---|---|---|---|
| 24 | 万科天山府 | K21+920~K22+060 | 路右 | 92 | 62 | -20 | 65 | 0 | 108 | 调查范围内5栋楼房，为6层，钢混结构，侧向道路，自行设有双层玻璃隔声窗。 | | |

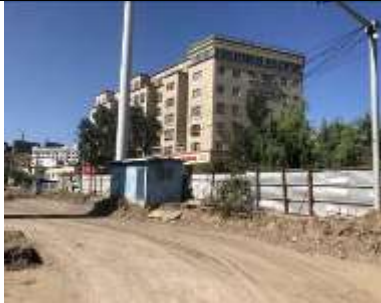
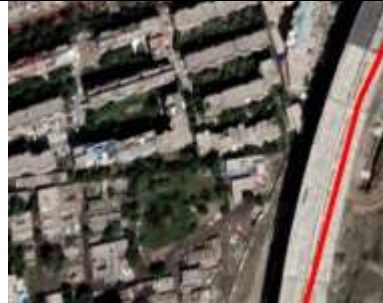
| 序号 | 名称 | 桩号 | 方位 | 距路中<br>(m) | 距红线距离<br>(m) | 高差 | 功能区<br>分界线<br>(m) | 户数 (户) | | 敏感点情况 | 敏感点照片 | 位置关系 |
|---|---|---|---|---|---|---|---|---|---|---|---|---|
| 25 | 鲁班花园 | K22+120~K22+240 | 路右 | 35 | 5 | -30 | 65 | 48 | 120 | 调查范围内7栋楼房，为8层，钢混结构，正向、侧向道路，右侧设置有两段3.5m高直立式声屏障480m，自行设有双层玻璃隔声窗。 | | |

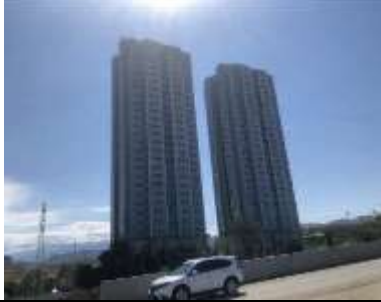
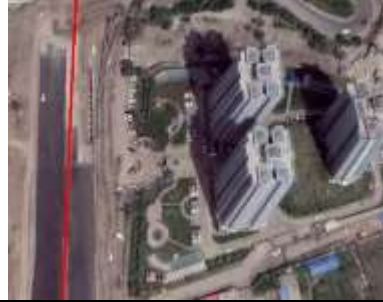
| 序号 | 名称 | 桩号 | 方位 | 距路中<br>(m) | 距红线距离<br>(m) | 高差 | 功能区<br>分界线<br>(m) | 户数 (户) | | 敏感点情况 | 敏感点照片 | 位置关系 |
|---|---|---|---|---|---|---|---|---|---|---|---|---|
| 26 | 摩卡空间 | K23+020~K23+120 | 路左 | 80 | 45 | -1 | 70 | 0 | 432 | 调查范围内3栋楼房，为26层，钢混结构，正向道路，自行设有双层玻璃隔声窗。 | | |

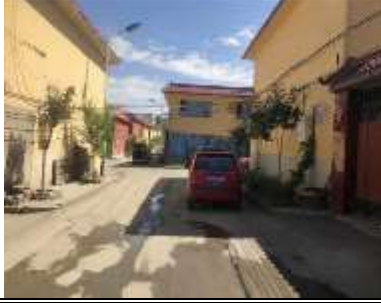
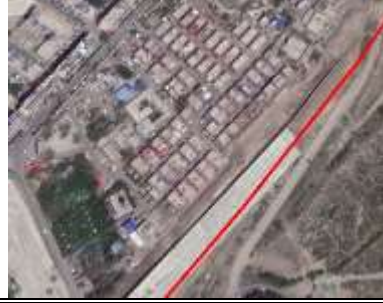
| 序号 | 名称 | 桩号 | 方位 | 距路中<br>(m) | 距红线距离<br>(m) | 高差 | 功能区<br>分界线<br>(m) | 户数 (户) | | 敏感点情况 | 敏感点照片 | 位置关系 |
|---|---|---|---|---|---|---|---|---|---|---|---|---|
| 27 | 富民巷 | K24+920~K25+260 | 路右 | 40 | 10 | -6 | 65 | 20 | 40 | 调查范围内60栋楼房，为2层，砖混结构，正向道路，右侧设置有两段3.5m高直立式声屏障370m，自行设有双层玻璃隔声窗。 | | |

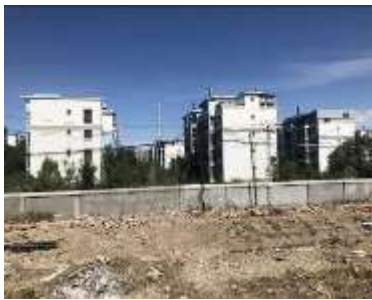
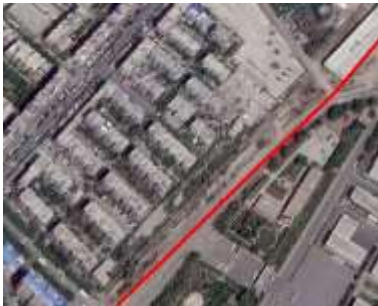
| 序号 | 名称 | 桩号 | 方位 | 距路中<br>(m) | 距红线距离<br>(m) | 高差 | 功能区<br>分界线<br>(m) | 户数 (户) | | 敏感点情况 | 敏感点照片 | 位置关系 |
|---|---|---|---|---|---|---|---|---|---|---|---|---|
| 28 | 青岛花苑 | K25+360~K25+640 | 路右 | 45 | 15 | -11 | 65 | 24 | 200 | 调查范围内16栋楼房，为4~6层，钢混结构，侧向道路，青岛花苑、和顺花园、新疆体育职业技术学院、欧罗巴公馆右侧一起设置有3.5m高直立式声屏障1500m，自行设有双层玻璃隔声窗。 | | |

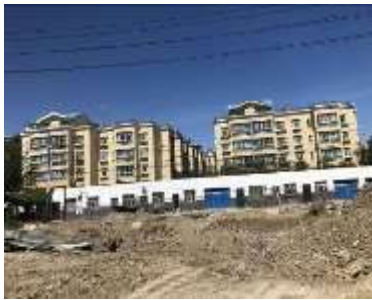
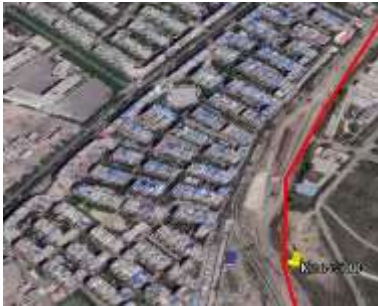
| 序号 | 名称 | 桩号 | 方位 | 距路中<br>(m) | 距红线距离<br>(m) | 高差 | 功能区<br>分界线<br>(m) | 户数 (户) | | 敏感点情况 | 敏感点照片 | 位置关系 |
|---|---|---|---|---|---|---|---|---|---|---|---|---|
| 29 | 和顺花园 | K25+680~K26+220 | 路右 | 48 | 18 | -13 | 65 | 32 | 452 | 调查范围内16栋楼房，为4~11层，钢混结构，侧向道路，青岛花苑、和顺花园、新疆体育职业技术学院、欧罗巴公馆右侧一起设置有3.5m高直立式声屏障1500m，自行设有双层玻璃隔声窗。 | | |

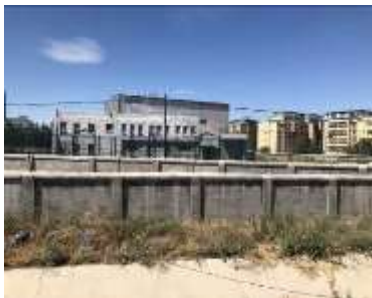
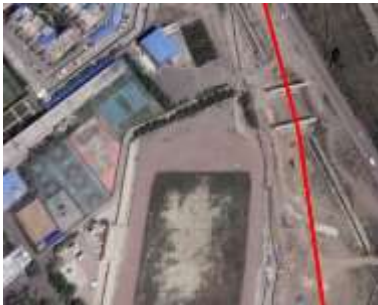
| 序号 | 名称 | 桩号 | 方位 | 距路中<br>(m) | 距红线距离<br>(m) | 高差 | 功能区<br>分界线<br>(m) | 户数 (户) | | 敏感点情况 | 敏感点照片 | 位置关系 |
|---|---|---|---|---|---|---|---|---|---|---|---|---|
| 30 | 新疆<br>体育<br>职业<br>技术<br>学院 | K26+22<br>0~K26+<br>480 | 路<br>右 | 60 | 30 | -12 | 65 | - | 2 栋<br>教<br>学<br>楼 | 调查范围内2栋2层教学楼，钢混结构，侧向道路，青岛花苑、和顺花园、新疆体育职业技术学院、欧罗巴公馆右侧一起设置有3.5m高直立式声屏障1500m，自行设有双层玻璃隔声窗。 | | |

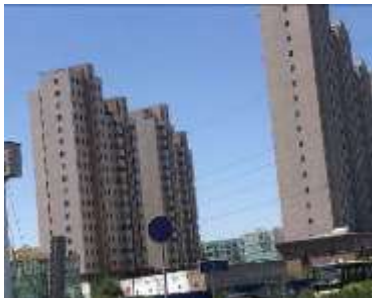
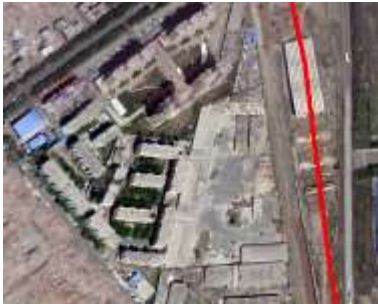
| 序号 | 名称 | 桩号 | 方位 | 距路中<br>(m) | 距红线距离<br>(m) | 高差 | 功能区<br>分界线<br>(m) | 户数 (户) | | 敏感点情况 | 敏感点照片 | 位置关系 |
|---|---|---|---|---|---|---|---|---|---|---|---|---|
| 31 | 欧罗<br>巴公<br>馆 | K26+56<br>0~K26+<br>890 | 路<br>右 | 85 | 55 | -10 | 65 | 0 | 324 | 调查范围内4栋楼房，为18层，钢混结构，侧向道路，青岛花苑、和顺花园、新疆体育职业技术学院、欧罗巴公馆右侧一起设置有3.5m高直立式声屏障1500m，自行设有双层玻璃隔声窗。 | | |

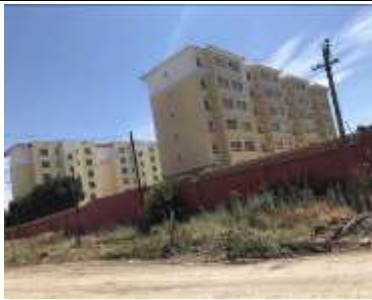
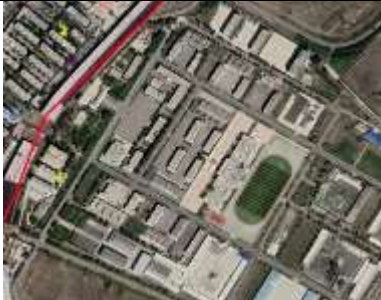
| 序号 | 名称 | 桩号 | 方位 | 距路中<br>(m) | 距红线距离<br>(m) | 高差 | 功能区<br>分界线<br>(m) | 户数 (户) | | 敏感点情况 | 敏感点照片 | 位置关系 |
|---|---|---|---|---|---|---|---|---|---|---|---|---|
| 32 | 部队家属院 | K25+700~K25+800 | 路左 | 33 | 3 | -12 | 65 | 24 | 24 | 调查范围内2栋楼房，为6层，钢混结构，侧向道路，左侧设置有3.5m高直立式声屏障1600m，自行设有双层玻璃隔声窗。 | | |

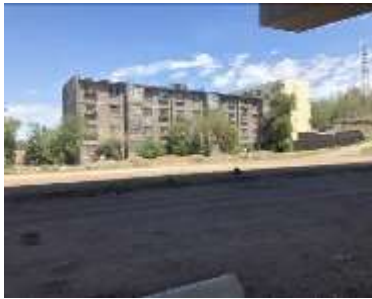
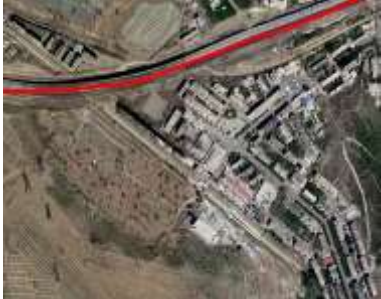
| 序号 | 名称 | 桩号 | 方位 | 距路中<br>(m) | 距红线距离<br>(m) | 高差 | 功能区<br>分界线<br>(m) | 户数 (户) | | 敏感点情况 | 敏感点照片 | 位置关系 |
|---|---|---|---|---|---|---|---|---|---|---|---|---|
| 33 | 红雁池电厂小区 | K30+350~K31+020 | 路左 | 35 | 5 | -11 | 65 | 32 | 120 | 调查范围内 11 栋楼房，为 4~6 层，钢混结构，侧向道路，左侧设置有 3.5m 高直立式声屏障 672m 声屏障，右侧设置有 3.5m 高直立式声屏障 360m 声屏障，自行设有双层玻璃隔声窗。 | | |

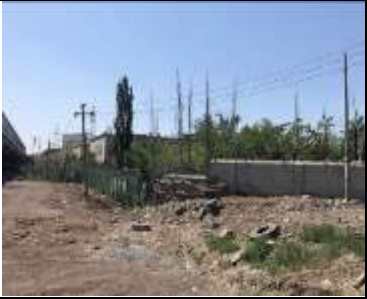
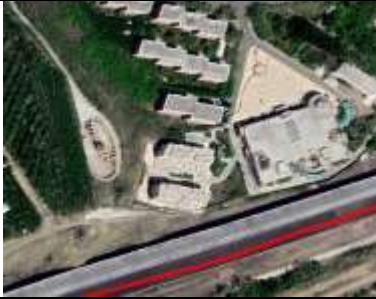
| 序号 | 名称 | 桩号 | 方位 | 距路中<br>(m) | 距红线距离<br>(m) | 高差 | 功能区<br>分界线<br>(m) | 户数 (户) | | 敏感点情况 | 敏感点照片 | 位置关系 |
|---|---|---|---|---|---|---|---|---|---|---|---|---|
| 34 | 新疆大学青年公寓 | K30+450~K30+600 | 路右 | 36 | 6 | -11 | 65 | - | 5栋公寓楼 | 调查范围内5栋6层公寓楼，钢混结构，侧向道路，右侧设置有3.5m高直立式声屏障320m，自行设有双层玻璃隔声窗。 | | |

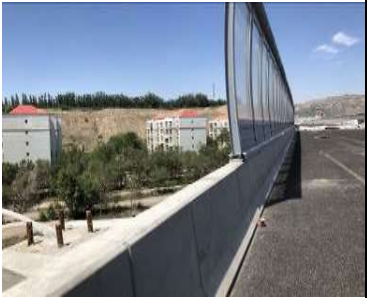
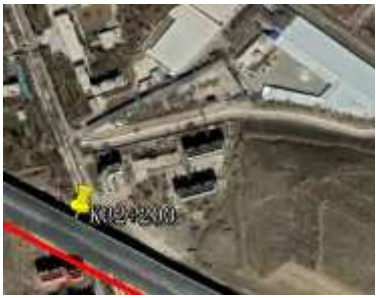
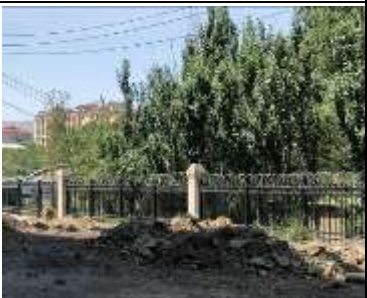
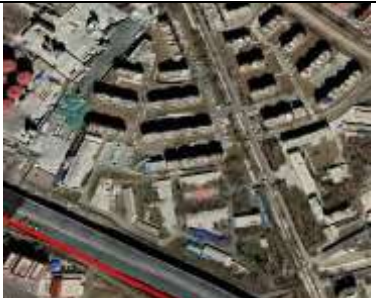
| 序号 | 名称 | 桩号 | 方位 | 距路中<br>(m) | 距红线距离<br>(m) | 高差 | 功能区<br>分界线<br>(m) | 户数 (户) | | 敏感点情况 | 敏感点照片 | 位置关系 |
|---|---|---|---|---|---|---|---|---|---|---|---|---|
| 35 | 燕北立交东村庄（青岛家园） | K32+040~K32+300、K32+090~K32+340 | 路左 | 27 | 12 | -15 | 40 | 24 | 120 | 调查范围内10栋楼房，为6层，砖混结构，侧向道路，左侧设置有3.5m高直立式声屏障240m，右侧设置有3.5m高直立式声屏障444.7m，自行设有双层玻璃隔声窗。 | | |

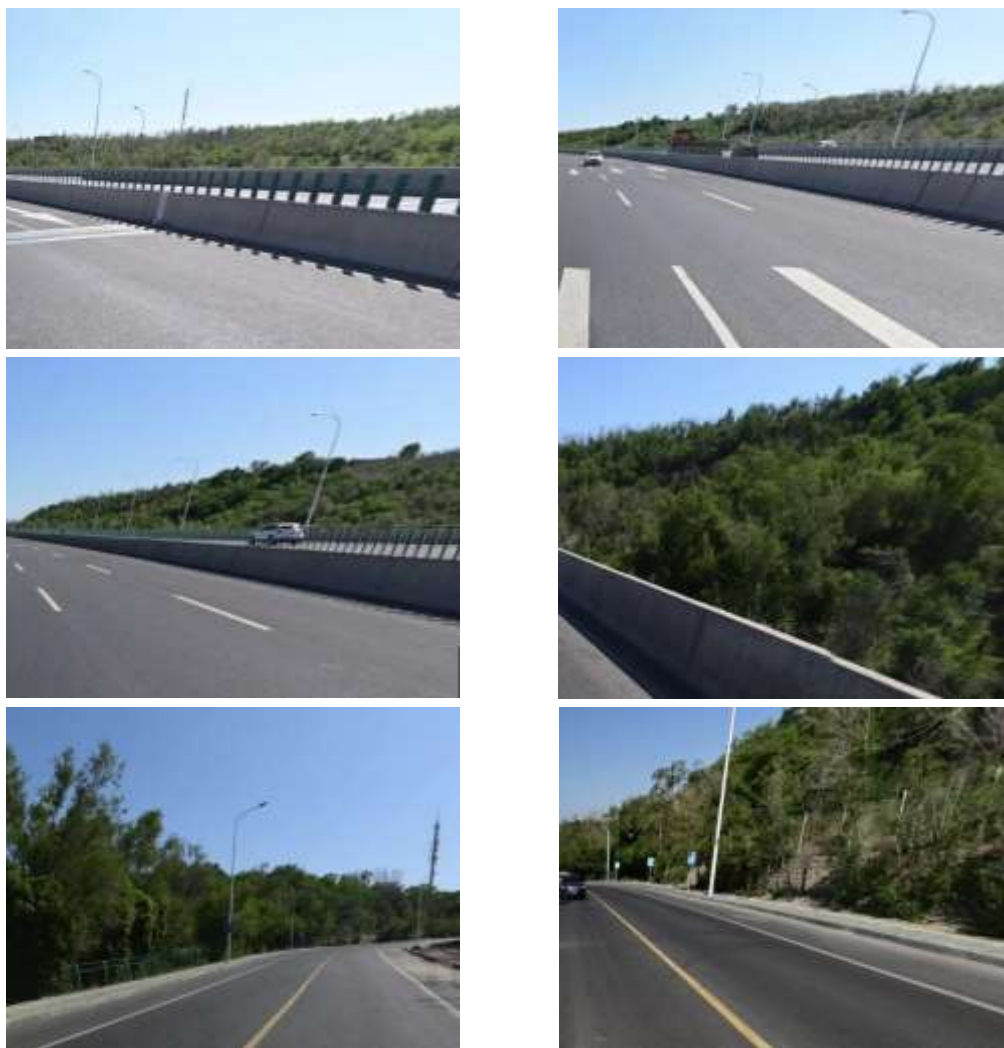
图 5.3-3 本项目风景名胜区路段沿线景观及绿化照片

工程主体施工期结束后及时进行了场地清理，根据景观绿化设计方案对景区沿线桥下及路侧范围结合区域自然条件进行了施工迹地生态恢复工作，采用

当地适生物种进行植被恢复，保证了生物安全，并加强了生态恢复过程中的管理和维护措施，保证了植被恢复的成活率。选择大量的地区乡土植物种类进行合理配置，使道路内部景观与景区外部景观自然过渡。

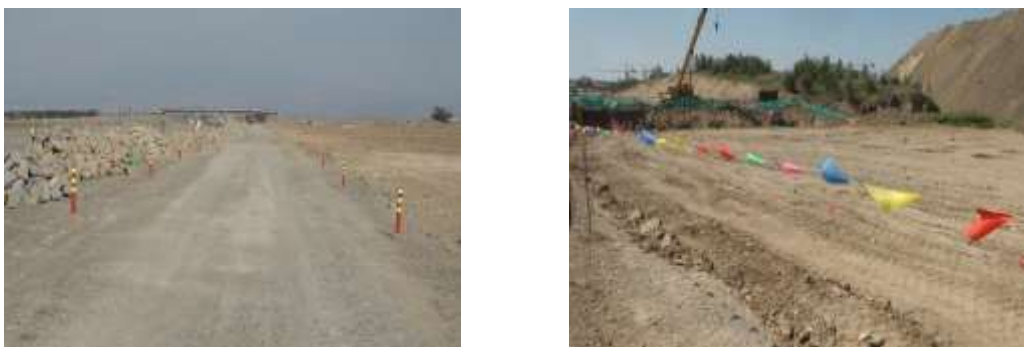
图 5.4-1 本项目施工现场红线标志照片

同时，在施工过程中，本项目设置施工红线，严格按照审批的占地面积施工，未破坏征地范围外的草地。项目施工结束后对道路沿线可绿化范围进行了平整、植被恢复，进一步降低了工程对草地植被的破坏。

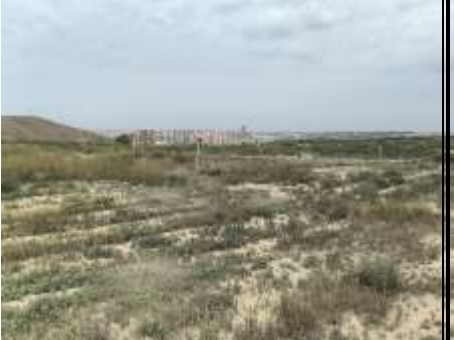
(1) 施工期采取了集中弃渣方式，减少了弃渣场数量，K11+680 处弃渣场占地类型为荒漠草地；弃土场使用前先对占用荒漠草地区域采取表土剥离措施，将其集中堆放在工程占地范围内，后期用于弃土场和周边施工迹地恢复。

| 序号 | 位置 | 与路关系 | 距路中心线(m) | 占地面积(hm <sup>2</sup> ) | 占地类型 | 恢复情况 | 照片 |
|---|---|---|---|---|---|---|---|
| 1 | K11+680 | 右 | 600 | 13.62 | 荒漠草地 | 场地占用荒漠草地，已平整、削坡、压实，设置挡墙，撒播草籽进行植被恢复，目前场地正处于生态恢复期。 | |

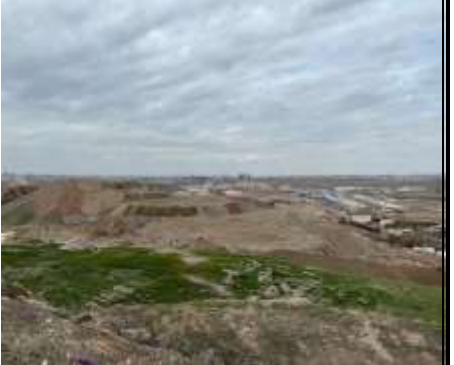
| 序号 | 位置 | 与路关系 | 距路中心线(m) | 占地面积(hm <sup>2</sup> ) | 占地类型 | 恢复情况 | 照片 |
|---|---|---|---|---|---|---|---|
| 2 | K19+400 | 左 | 35 | - | 利用军事凹地 | 根据军民共建协议，利用军事凹地，为弃渣综合利用范畴。已根据要求实施填平措施，且已采取平整、削坡、压实、拦挡等措施。 | |

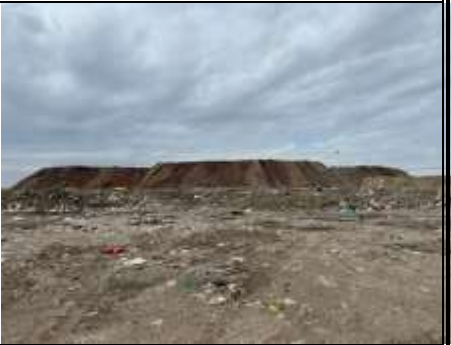
| 序号 | 位置 | 与路关系 | 距路中心线(m) | 占地面积(hm <sup>2</sup> ) | 占地类型 | 恢复情况 | 照片 |
|---|---|---|---|---|---|---|---|
| 3 | K20+800 | 左 | 100 | - | 东山垃圾场消纳 | 弃渣按要求，弃入东山垃圾场，由管理单位实施消纳处理。 | |

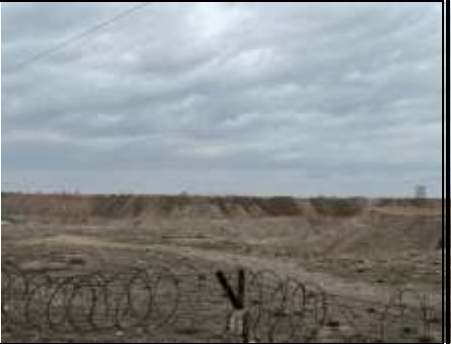
| 序号 | 位置 | 与路关系 | 距路中心线(m) | 占地面积(hm <sup>2</sup> ) | 占地类型 | 恢复情况 | 照片 |
|---|---|---|---|---|---|---|---|
| 4 | K28+450 | 左 | 950 | - | 城市渣土消纳场消纳 | 弃渣按要求，弃入城市渣土消纳场，由管理单位实施消纳处理。 | |

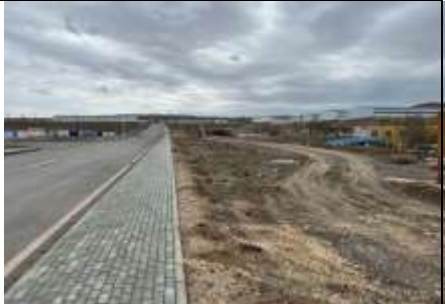
| 序号 | 位置 | 名称 | 与路关系 | 距路中心线(m) | 占地面积(hm <sup>2</sup> ) | 占地类型 | 恢复情况 | 照片 |
|---|---|---|---|---|---|---|---|---|
| 1 | K10+400 | 混凝土拌合站 | 右 | 800 | 1.12 | 工矿用地 | 场地使用工矿用地，使用结束后已拆场、平整、恢复。 | |

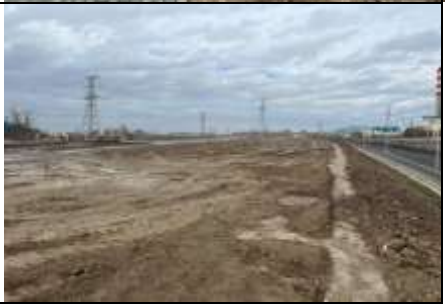
(2) K28+200梁预制场场地使用荒漠草地，施工前对表土剥离措施，将其集中堆放在工程占地范围内，后期用于场地和周边施工迹地恢复，使用结束后已拆场、平整、进行植被恢复，目前场地正处于生态恢复期。

| 序号 | 位置 | 名称 | 与路关系 | 距路中心线(m) | 占地面积(hm <sup>2</sup> ) | 占地类型 | 恢复情况 | 照片 |
|---|---|---|---|---|---|---|---|---|
| 2 | K28+200 | 梁预制场 | 右 | 35 | 1.80 | 荒漠草地 | 场地使用荒漠草地，使用结束后已拆场、平整、进行植被恢复，目前场地正处于生态恢复期。 | |

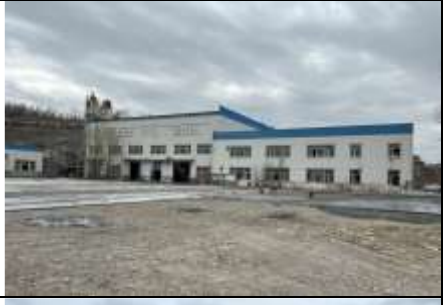
| 序号 | 位置 | 名称 | 与路关系 | 距路中心线(m) | 占地面积(hm <sup>2</sup> ) | 占地类型 | 恢复情况 | 照片 |
|---|---|---|---|---|---|---|---|---|
| 3 | K30+200 | 小型构件场 | 左 | 300 | - | 租用工业场区 | 场地租用（直接利用）当地工业场区，施工结束后按要求清理、恢复原状后退场移交。 | |

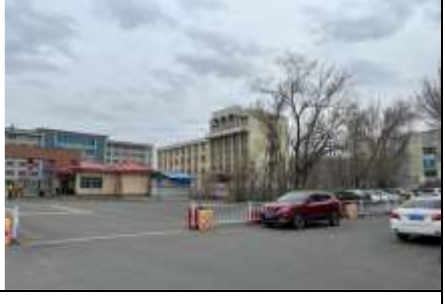
| 序号 | 位置 | 名称 | 与路关系 | 距路中心线(m) | 占地面积(hm <sup>2</sup> ) | 占地类型 | 恢复情况 | 照片 |
|---|---|---|---|---|---|---|---|---|
| 4 | K32+100 | 项目经理部 | 左 | 70 | - | 租用办公楼 | 场地租用（直接利用）红雁池电厂办公楼，施工结束后按要求清理、恢复原状后退场移交。 | |

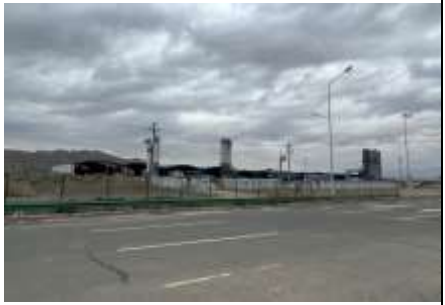
| 序号 | 位置 | 名称 | 与路关系 | 距路中心线(m) | 占地面积(hm <sup>2</sup> ) | 占地类型 | 恢复情况 | 照片 |
|---|---|---|---|---|---|---|---|---|
| 5 | K38+500 | 沥青拌合站 | 右 | 90 | - | 租用商业拌合站 | 场地租用（直接利用）新疆新昌伟业建设工程有限公司自建沥青拌合站，施工结束后按要求清理、恢复原状后退场移交。 | |

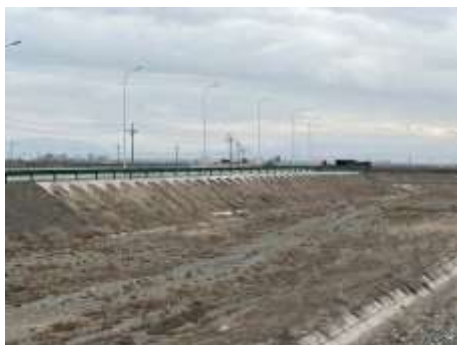
骨架护坡

挖方路段：对于路堑边坡应以边坡稳定为基本原则，在坡面防护型式上进行多种方案组合搭配，对于稳定边坡不进行工程防护，以其自身稳定为主；对于因开挖欠稳定或不稳定的边坡，以稳定加固为原则，在稳定的前提下尽可能多的对坡面进行加固。稳定加固防护采用框架锚杆、扶壁挡土墙、悬臂挡土墙等。填方路段：当路堤边坡高度小于 $4.0\text{m}$ 时，边坡防护采用植草护坡。当路堤边坡高度大于 $4.0\text{m}$ 时，边坡防护采用衬砌拱植草防护。在陡坡路堤路段，根据地形和地质条件，在陡坡路堤边坡下方设护脚、挡土墙等支挡工程。本项目防护工程典型照片见图 5.6-1。

从现场调查结果来看，目前工程防护措施较好，有效的防止了水土流失，没有出现边坡防护垮塌等现象。

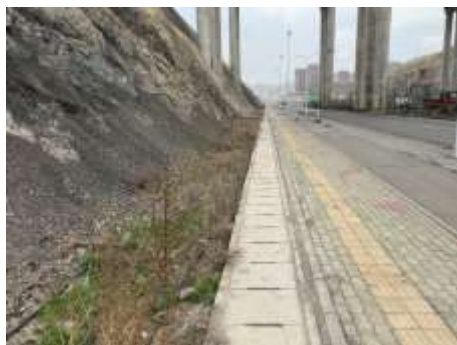
盖板边沟

本项目地处低山丘陵区 and 冲积平原区，设置有排水沟、边沟、截水沟、急流槽等排水设施，据调查本项目共设置盖板边沟 23371.14m，敞口边沟 16030.76m，平台排水沟 19829m，排水沟 22207m，截水沟 5328.32m，急流槽 1810m。本项目排水工程典型照片见图 5.5-2。

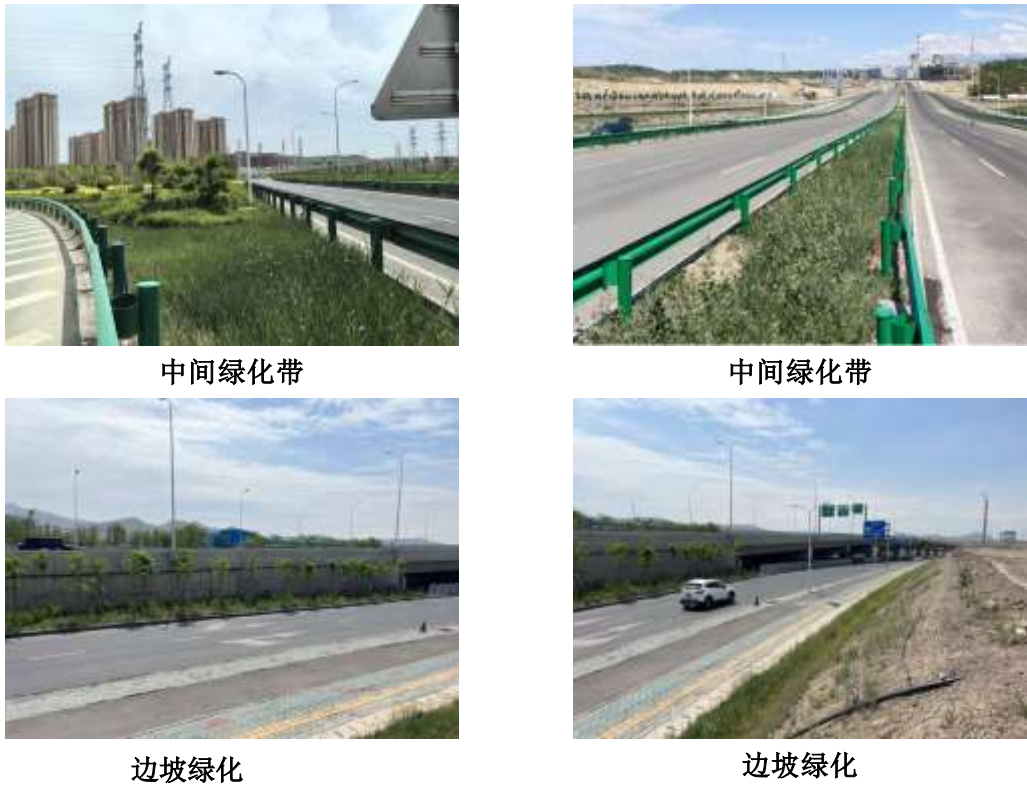
图 5.7-1 沿线绿化工程照片

本项目委托济南市市政工程设计研究院（集团）有限责任公司开展了沿线绿化工程设计。根据项目区气候特征及沿线环境特点，对路基边坡、绿化带、互通立交区、临时用地等可绿化区域采取了植物绿化措施。本项目种植乔木 1.92 万株，种植灌木 263.34 万株，撒播草籽 54.13hm<sup>2</sup>，林草绿化面积约 54.13hm<sup>2</sup>，乔木树种有小叶白蜡、海棠等，灌木树种有榆叶梅、女贞，草籽种类有早熟禾、三叶草等，绿化工程与主体工程同时设计、同时施工、同时交付使用。沿线绿化工

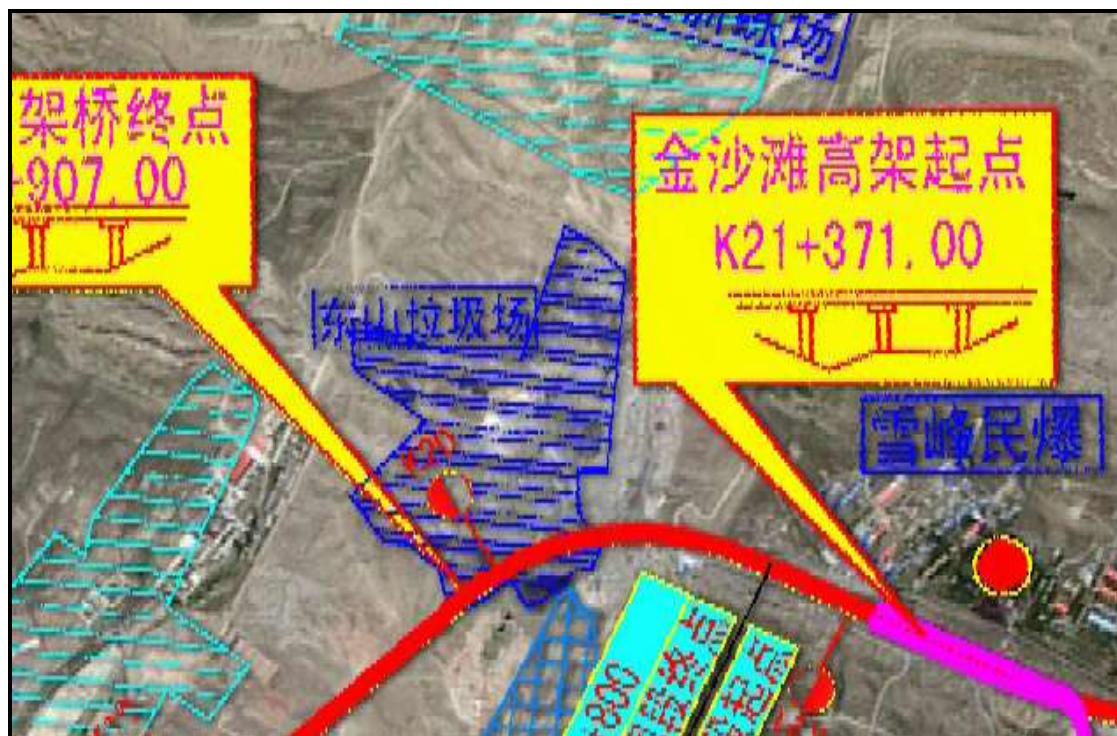
图 5.8-1 本项目与东山垃圾场位置关系图

本项目在 K19+920~K20+800 穿越乌鲁木齐市东山垃圾场（具体见图 5.8-1），该处回填的垃圾主要为生活及建筑垃圾，约 180 万  $\text{m}^3$ ，道路穿越该段需要对垃圾进行置换。根据乌鲁木齐市政府和自治区交通运输厅《国道 216 线乌鲁木齐市过境公路工程（东二环）项目现场办公会会议纪要》（具体见附件 8），施工单位制定了垃圾场开挖安全方案，并在实施过程中开展了必要的监控，建筑垃圾运至东山垃圾场东南角，生活垃圾筛分后按环保要求转运至大浦沟生活垃圾填埋场。

本项目穿越东山垃圾场，对垃圾已进行了妥善处置，未对沿线环境造成影响。

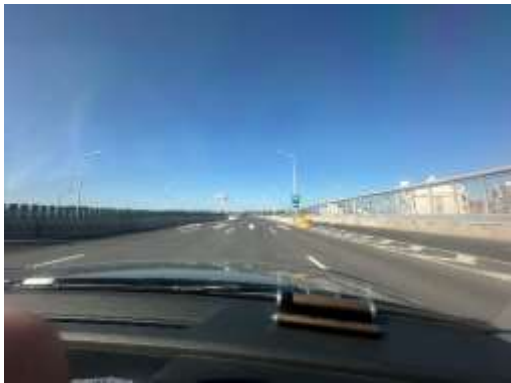
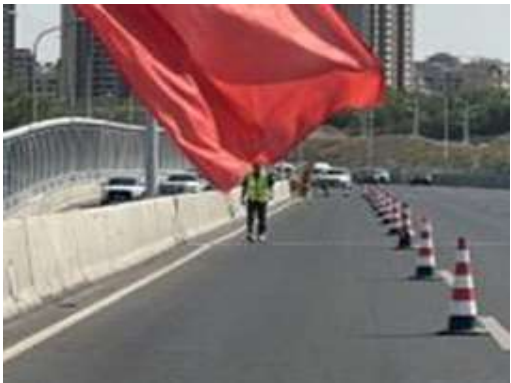
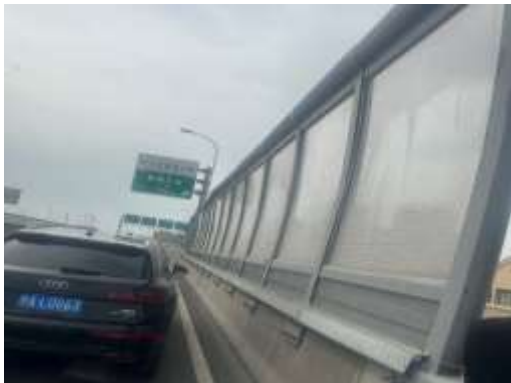
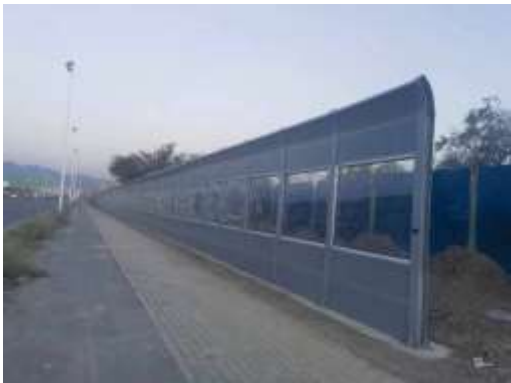
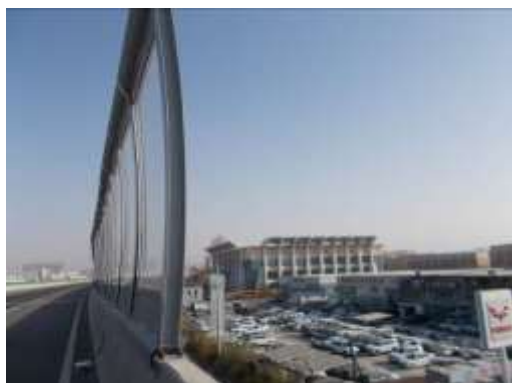
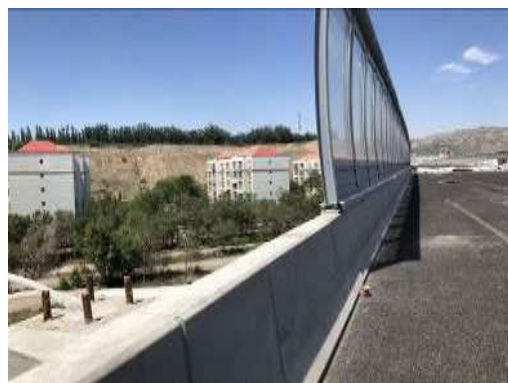
图 6.3-1 沿线典型声环境保护措施照片

维斯特世纪花园声屏障

丁香花园二期声屏障

汇兴小区声屏障

乌鲁木齐三十二中学声屏障

新疆交通技术职业学院声屏障

燕北立交东村庄（青岛家园）声屏障

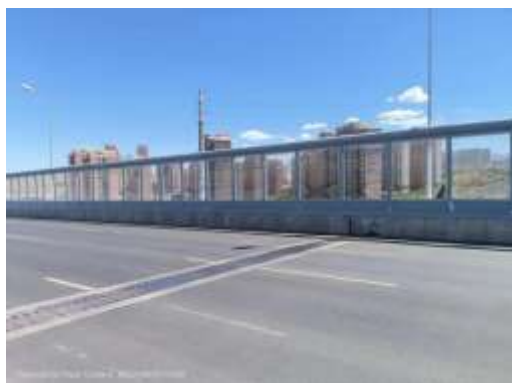
世界冠军郡及世界冠军郡诗锦幼儿园声屏障

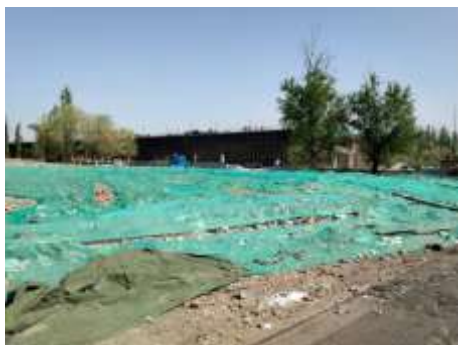
防尘网苫盖

1. 施工场地和运输道路经常使用洒水车进行洒水，对于易产生扬尘的堆料场进出道路铺设草包等措施，以防治风吹扬尘。
2. 在扬尘点较大处，采取了湿法作业，以降低扬尘对大气环境的污染。
3. 车辆运输砂、石灰等材料及土石方运输时，填装高度禁止超过车斗防护栏，压实后采取了加盖蓬布密闭及湿法运输，以减轻在运输过程中对局部环境的影响。
4. 散装水泥运输采用了水泥槽罐车密闭运输，避免洒落引起二次扬尘。
5. 施工场地内易产生扬尘的物料堆场选址位于居民点上风向或下风向 200m 以外，设置封闭围挡，必要时在堆垛表面喷洒稳定剂，并加盖蓬布。
6. 拌合站选址位于居民点上风向或下风向 200m 以外，拌合站施工采取密闭拌和，并加装除尘设施，减少了施工带来的空气污染。
7. 土方开挖集中堆放于道路两侧，并采取洒水、苫盖措施，并及时调配回填或利用，减少了扬尘影响时间和范围，大风天气禁止施工。
8. 根据公众参与调查可知，本项目施工期采取了较为有利的施工环保措施，未对沿线环境空气产生明显的影响，对沿线群众生产、生活影响不大，在可接受范围内，沿线群众对本项目环保工作较为满意，具体见 12.4 节。

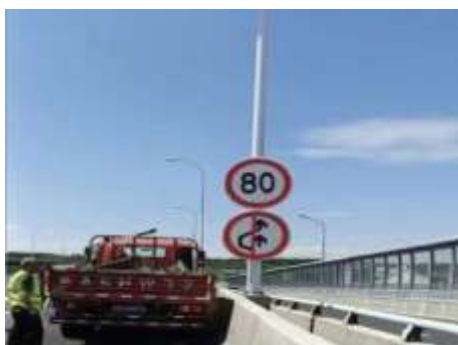
水磨河水源地准保护区路段限速及禁止超车标志

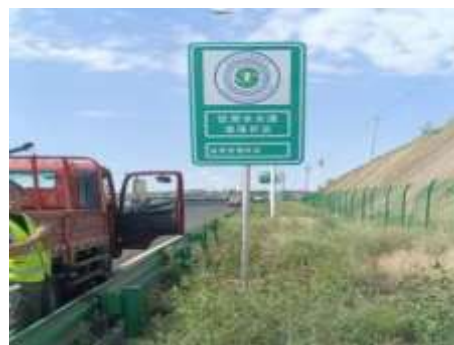
水磨河水源地准保护区路段水源保护区标志

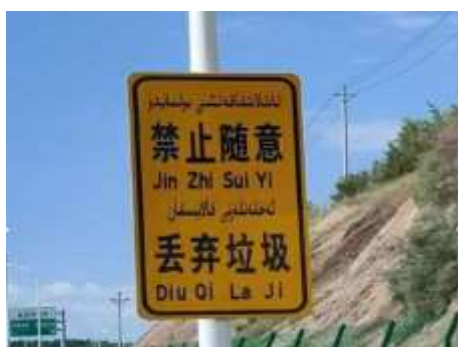
水磨河水源地准保护区路段禁止乱扔弃物标志

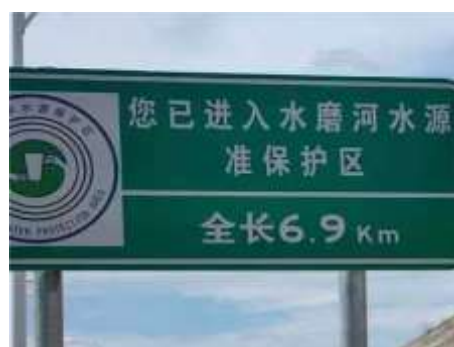
水磨河水源地准保护区路段进入标志

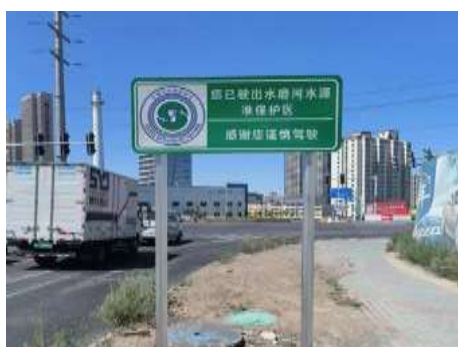
水磨河水源地准保护区路段驶出标志

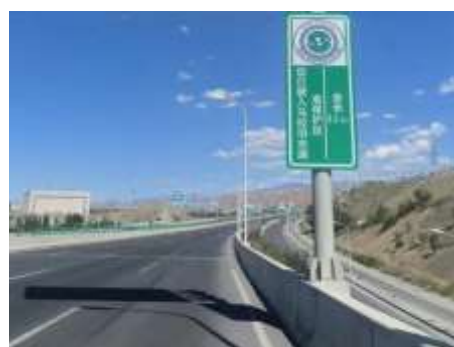
八一闸水源地二级保护区及准保护区进入标志

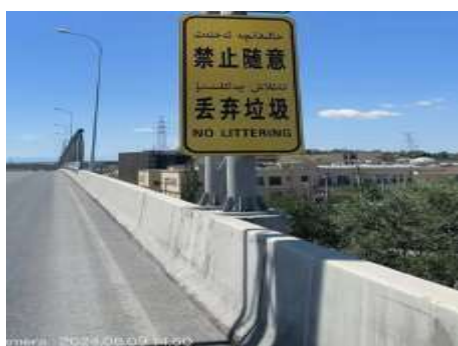
八一闸水源地二级保护区及准保护区禁止乱扔弃物标志

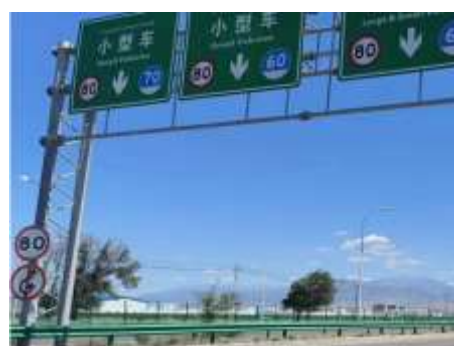
八一闸水源地二级保护区及准保护区禁止超速、限速标志

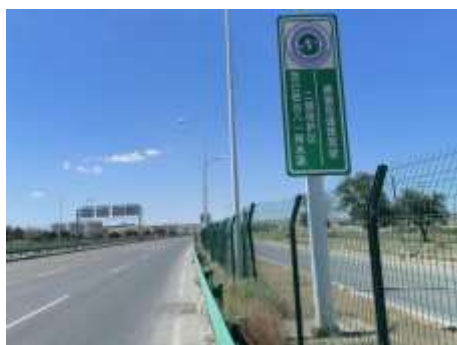
八一闸水源地二级保护区及准保护区驶出标志

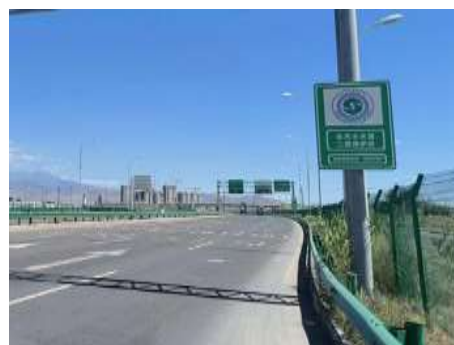
八一闸水源地二级保护区及准保护区路段水源保护区标志

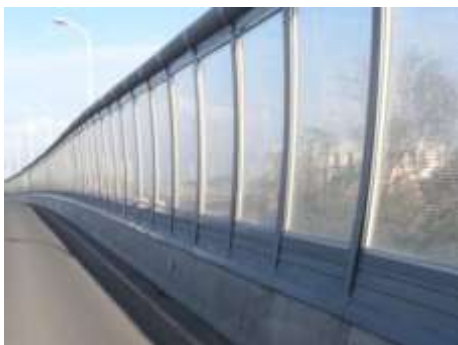
跨水磨河桥梁防撞护栏及防抛屏障

根据工程实际情况，本项目对跨水磨河、八道湾河、和平渠段桥梁设置钢筋混凝土防撞护栏和防抛网（或屏障），现场照片见图 8.3-4。
