G218 线焉耆-博湖（5A 景区）公路建设项目

# 水土保持监测总结报告

监测单位：广东粤源工程咨询有限公司

2024年12月

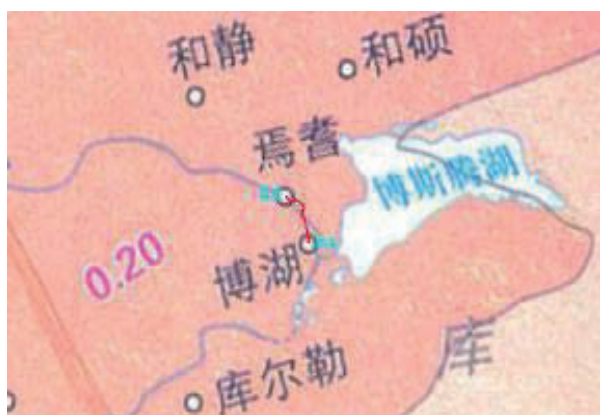
图1.1-1 地震动峰值加速度图

依据《中国地震动参数区划图》GB18306-2015,路线地震动峰值加速度为 0.2g,对应地震基本烈度为Ⅷ度,反应谱特征周期为 0.4s,项目区域内多年未发生较大级别地震,地质构造趋于稳定,工程地质较好,褶皱和断层等地质构造对本工程的影响较小。。项目沿线地震动峰参数见图 1.1-1,地震动反应谱特征周期见图 1.1-2。

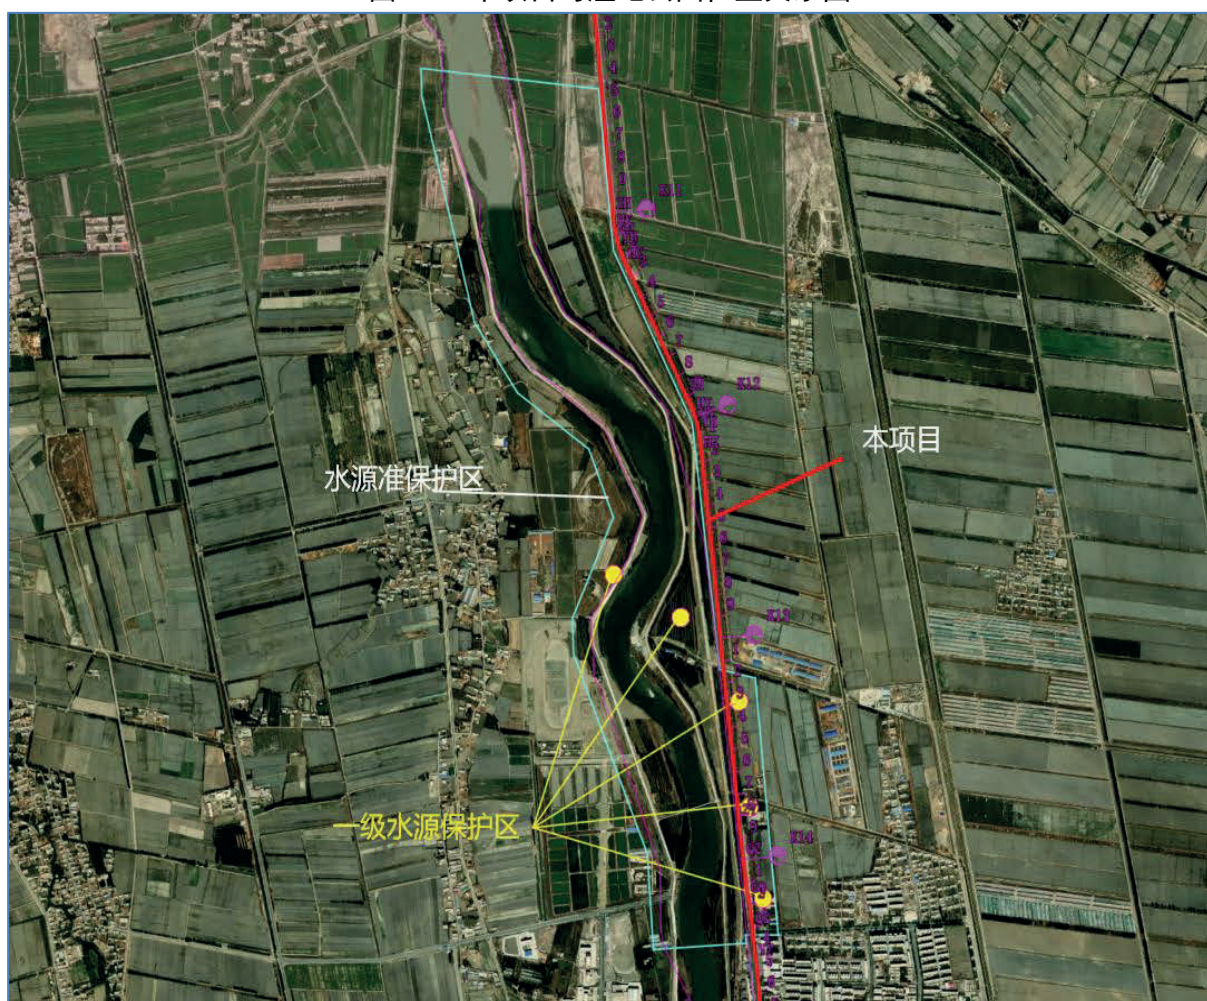
图1.1-5 本项目与水源保护区位置关系图

根据现场调查，项目区在 K12+800~K14+100 共计 1300m 段落穿越博湖县饮用水水源地准保护区，项目建设前期已征得地方水行政主管部门意见，施工期采取了彩钢板围栏等拦挡措施。详见表 1.1-3。

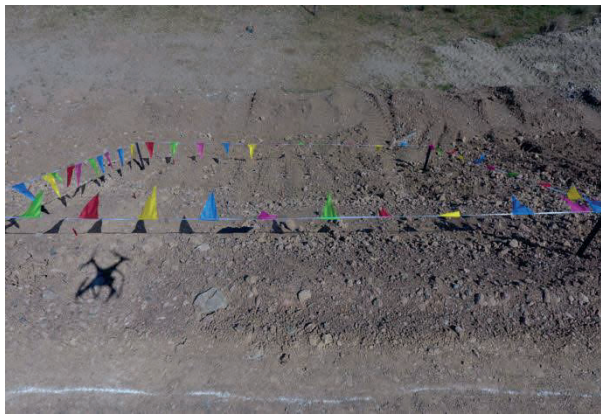
图1.3-10 路基边坡监测点

项目区水土流失背景值定位观测点于 2023 年 5 月布设，其他定位监测点均为 2023 年 6 月至 9 月之间布设。由于主体工程施工的影响，布设在路基工程防治区的定位监测点均有不同程度的损毁，有的甚至完全毁坏，导致观测数据有所缺失。项目组根据各监测点的实际破坏情况，在监测过程中均进行了修复或重新布设，确保观测数据的连续性。水土保持监测点布设类型、监测方法、监测频次等情况详见表 1.3-2。

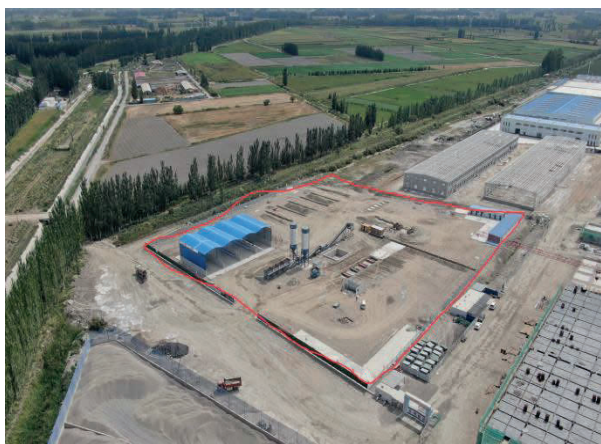
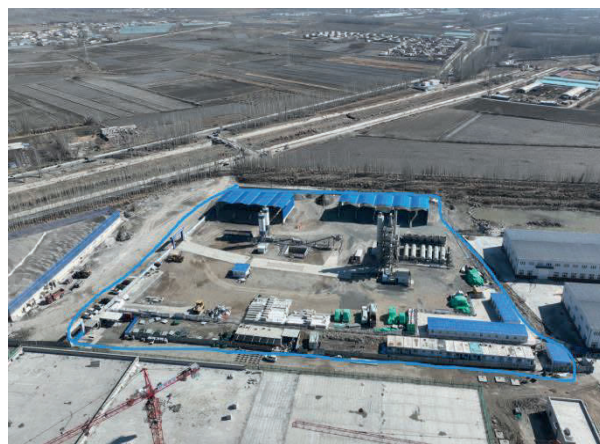
图1.3-15 K8+300 沥青拌合站 2023 年 8 月

监测过程中利用谷歌地图对施工扰动的施工生产生活区、施工便道等临时占地区域进行监控测量,获取更加全面的影像资料,并利用配套的软件对扰动土地面积、水土保

持措施是面积等水土保持因子进行提取,提高水土保持监测的准确性和科学性。项目区其他监测情况见图 1.3-17~图 1.3-20。

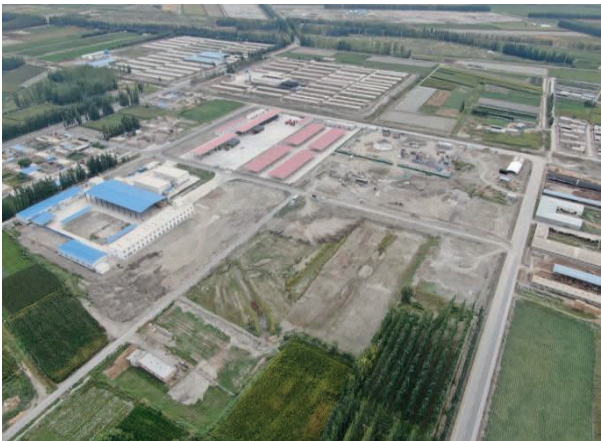
图3.4-1 K9+420弃土（渣）场现状

我公司水土保持监测组，根据施工图设计、政府批复文件、区现场踏勘和施工监理资料及遥感分析确定,本项目清表作业产生的 12.50 万 m<sup>3</sup> 清表土和挖土方全部被博湖镇人民政府用于现国道 218 线左侧（K7+500-K9+400、K10+400-K13+700）空地规划绿化带（附件 22），因此本项目不涉及弃渣，改扩建段落建筑垃圾破碎后作为施工便道填方处理，因此本项目建设期不涉及弃方，截止到 2024 年 11 月，项目沿线未再有弃渣产生。

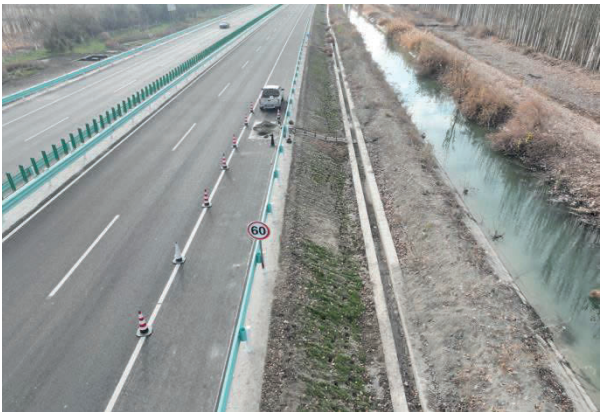
图4.2-1 撒播草籽

| 项目分区 | | 措施类型 | 措施名称 | 单位 | 实际完成 | 实施时段 |
|---|---|---|---|---|---|---|
| 开都河冲积平原区 | 主体工程防治区 | 植物措施 | 撒播草籽 | hm² | 5.9 | 2024.07-2024.09 |

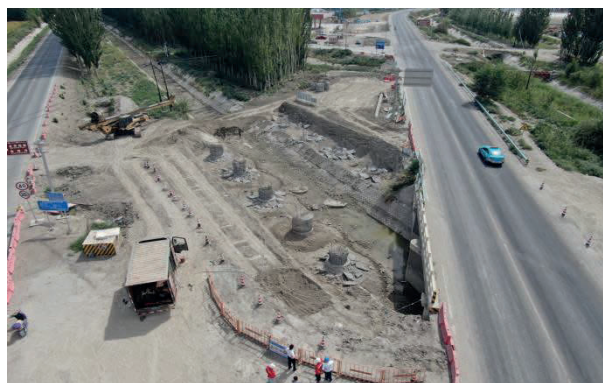
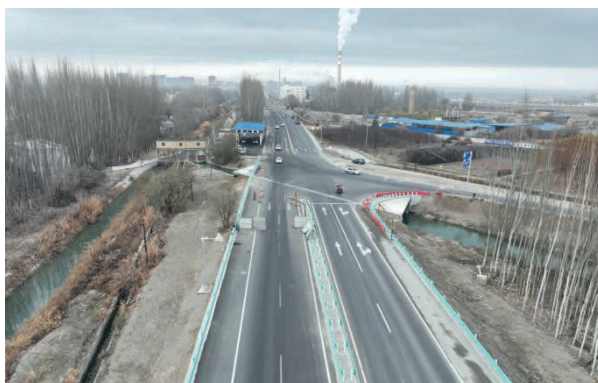
图5.4-1 K8+000 小桥 2023 年 8 月

本项目区地形北低南高，地下水流向与地形坡度基本一致。沿线区域地表水流均属内陆河，其中本项目段主要涉及的河流为开都河中游段，本工程不与开都河交叉，其他较大的自然沟道采取架设小桥方式交跨越。桥梁施工期间选择在枯水期，对沟道排洪泄流影响较小。现状见图 5.4-1 ~ 图 5.4-2。

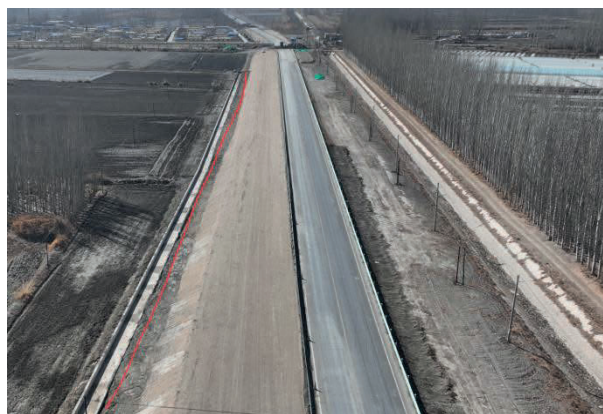
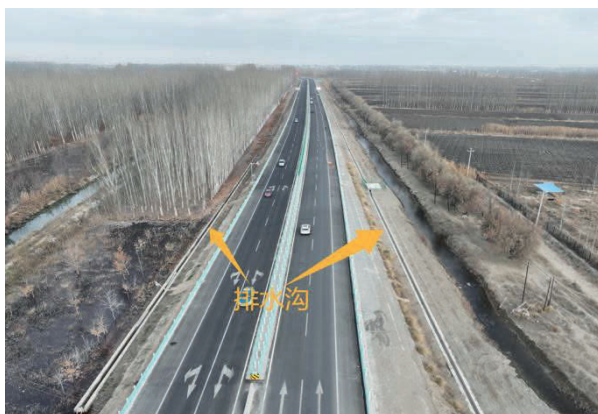
图5.4-3 路基排水沟

本工程的建设和当地水行政主管部门的高度重视，多次对项目区的水土保持监督检查，并对公路沿线排水沟、沉砂池等水土保持措施进行了抽查。通过现场监测发现，本项目沿线排水沟分盖板排水沟和梯形排水沟，施工期未发生严重的水土流失危害事件，目前排水沟已经实施，同时也发挥其水土流失防治效益。现状见图 5.4-3 ~ 图 5.4-4。
