G315 线莎车至英吉沙老路改造工程

竣工环境保护验收调查报告

建设单位：新疆维吾尔自治区交通建设管理局

调查单位：山西省交通环境保护中心站(有限公司)

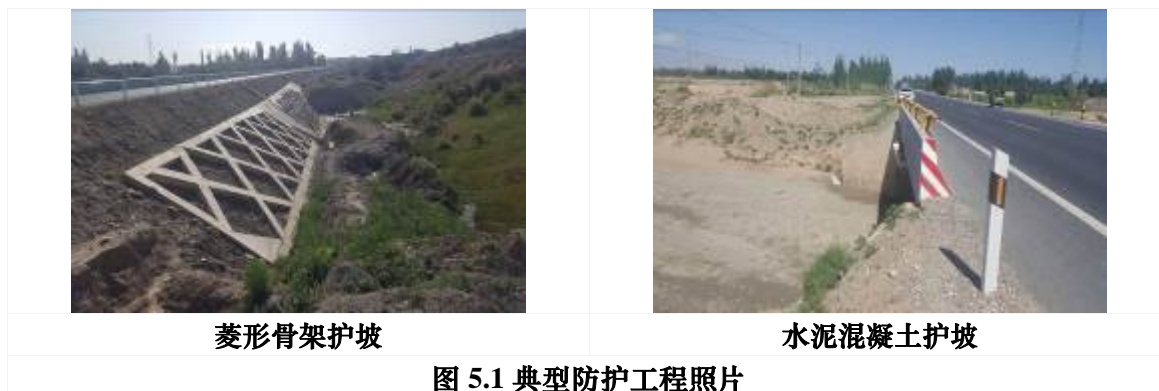
经调查，G315 线莎车至英吉沙老路改造工程路基边坡防护体系较完善，桥梁设置了钢筋混凝土墙式护栏或波形护栏。经统计，全线防护工程总量为 0.41 万 m³起到了保持路基边坡稳定、防止边坡坍塌的作用。从现场调查结果来看，路基边坡防护措施效果较好，水土流失得到了有效的治理。桥梁设置了钢筋混凝土墙式护栏或波形护栏，起到了行车安全的效果。典型护坡情况见图 5.1。

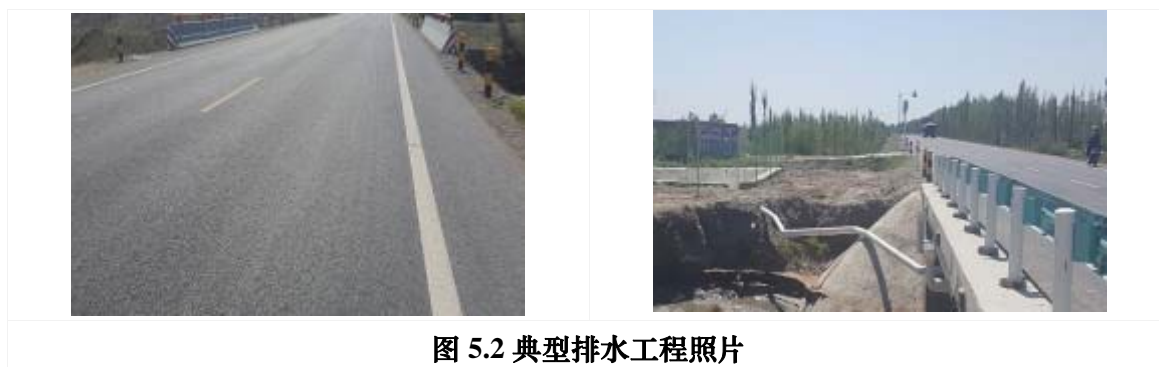
G315 线莎车至英吉沙老路改造工程路基排水根据沿线地形、地质、气候、水文等，结合桥梁、涵洞设置情况，全线设置了路堤边沟、路堑边沟、排水沟等排水设施，排水工程根据项目沿线的地材分布情况及排水的实际需要，采用土质或浆砌片石砌筑。路面排水包括路面表面排水和路面内部排水，结合路线所处区域降水量极少的特点，路面表面排水采用分散漫流排水方式；偶尔少量的路面内部汇水可通过填料为砂砾土的土路肩排出。在沿线 41 座桥梁均设置了桥面径流收集系统和事故水收集池，保证路面行车安全。公路沿线排水设施见图 5.2。

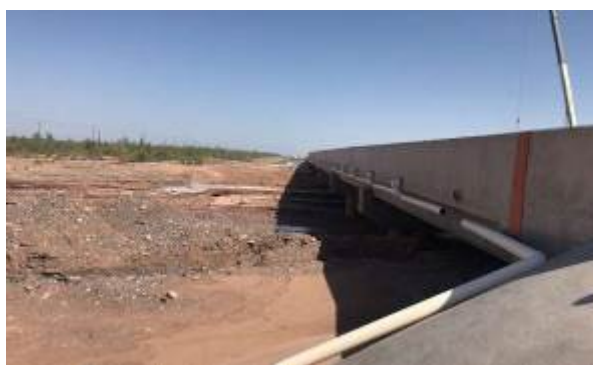
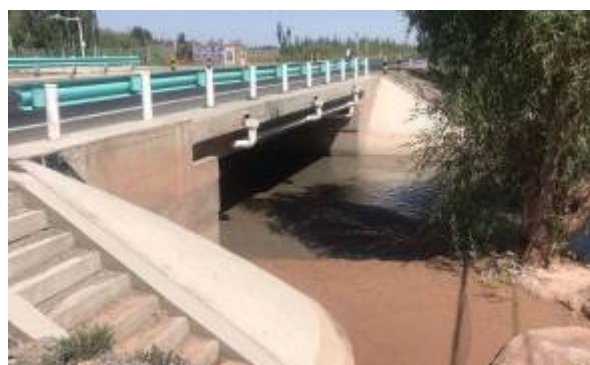
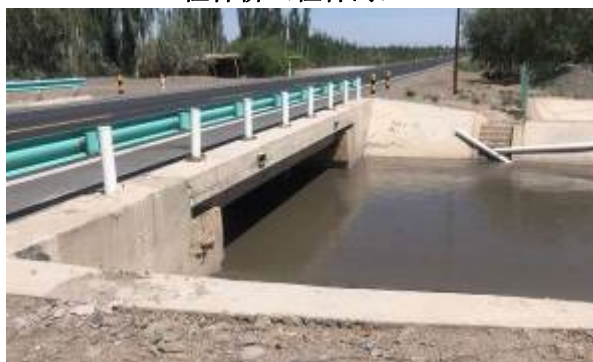
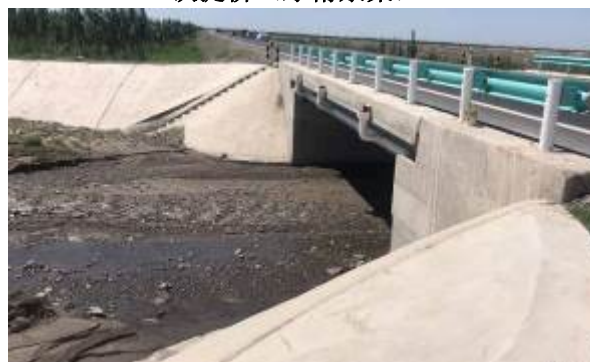
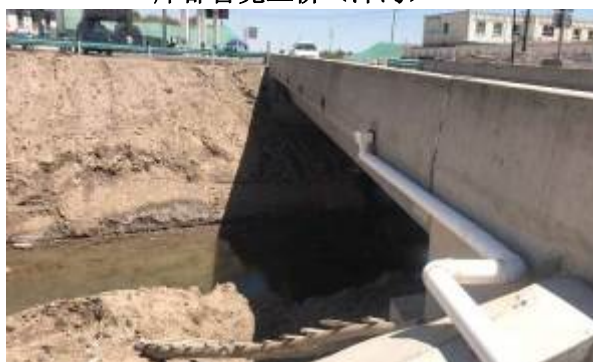
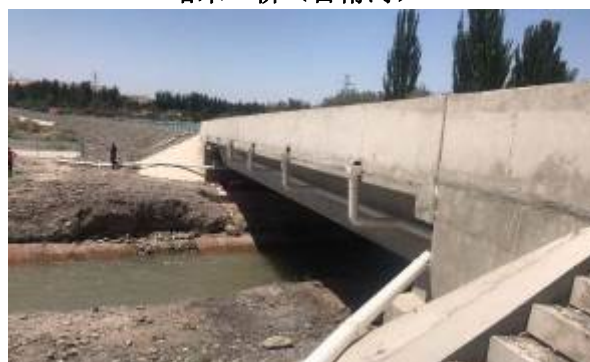
图 7.2 现场照片

G315 线莎车至英吉沙老路改造工程沿线设置了 54 座桥梁，其中 12 座跨河或沟，具体见表 7.1，现场照片见图 7.2。

序号	桥梁名称	桩号	长度(m)	跨越河流(沟)	河流情况
7	库都鲁克五桥	K2909+796	17	冲沟	有水
8	库都鲁克六桥	K2910+402	15	波斯坎木河	季节性
9	塔米一桥	K2910+973	20	吾甫河	有水
10	塔米八桥	K2917+027	17	冲沟	有水
11	萨罕水库主泄洪道中桥	K2941+028	37	泄洪水渠	有水
12	萨罕水库次泄洪道中桥	K2941+280	37	萨达里亚河	有水

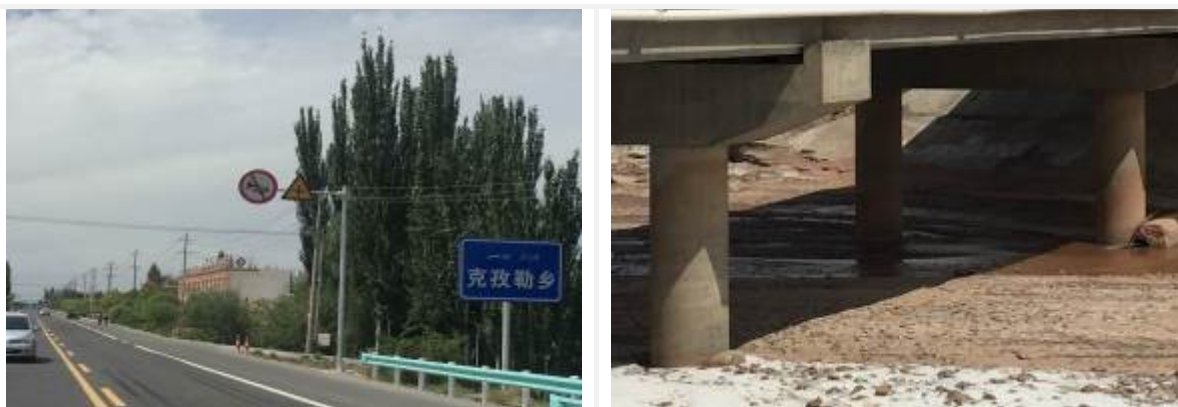
图 9.1 通行设施照片

由于 G315 线莎车至英吉沙老路改造工程为不封闭的二级公路，公路改线对公路两侧居民的通行交往、生活、生产带来影响较小。经现场调查，公路共设置了平面交叉 48 处、桥梁 54 座、涵洞 122 道，与沿线乡村道路均有连接，给沿线居民出行提供了便利的交通条件。沿线平面交叉及涵洞照片见图 9.1。

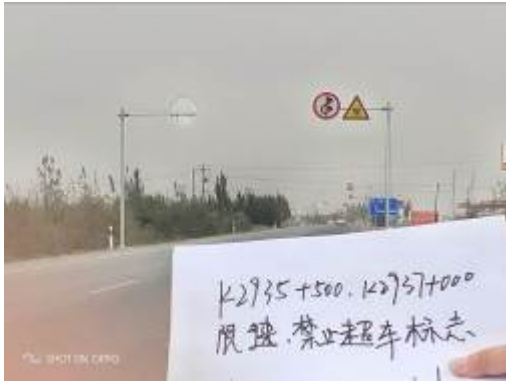
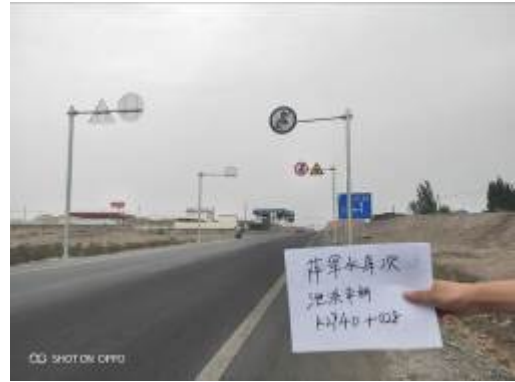
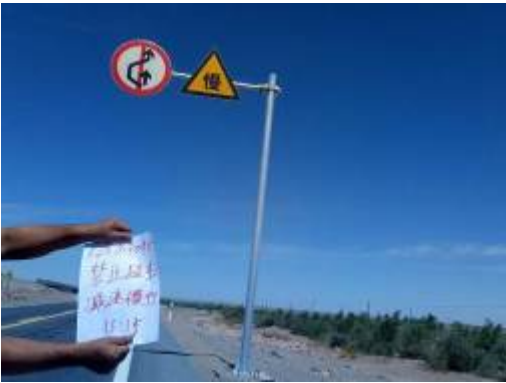
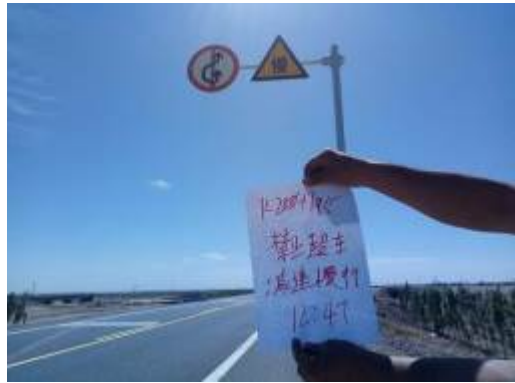
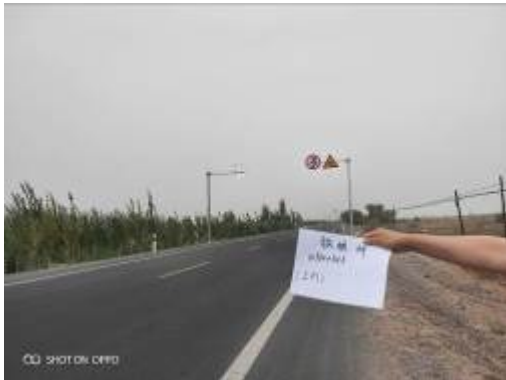
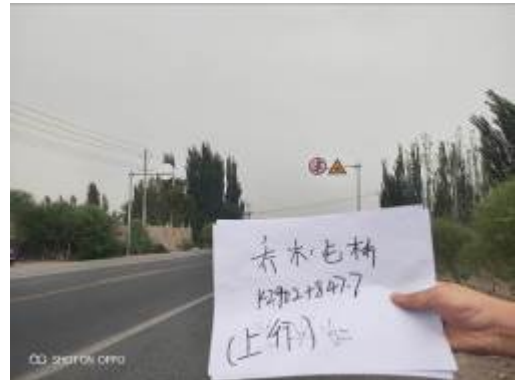
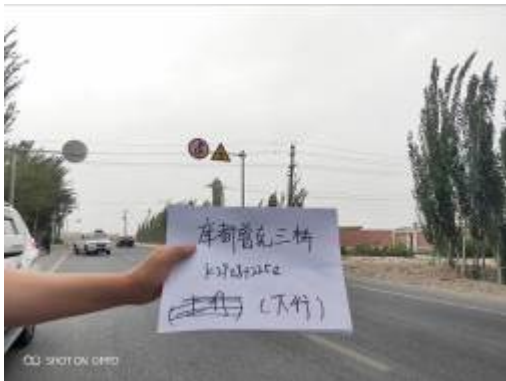
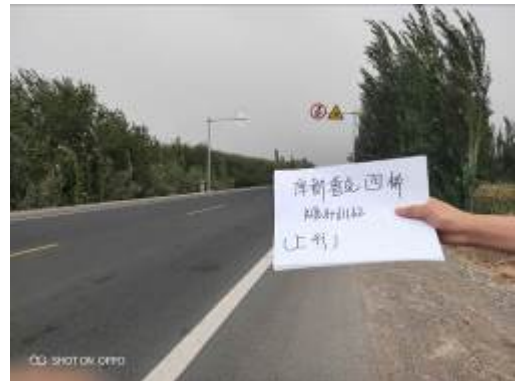
图 10.1 环境风险管理措施照片

本项目未建设服务设施，运营期无污水排放。试运营期对附近水域产生的影响主要表现为路（桥）面径流，在汽车保养状况不良、发生故障、出现事故等时，可能泄漏汽油和机油污染路面。交警部门 and 公路运营管养单位喀什公路管理局严禁各种泄漏、散装超载的车辆上路运行。项目按照环评要求，在沿线跨河路段和萨罕水库段（K2935+500-K2937+000、K2940+000-K2942+000）伴行路段均设置了防撞栏和警示牌（具体见图 10.1）；沿线 41 座桥梁均设置了桥面径流收集系统，每座桥梁配套建设了 1-2 座事故水收集池（具体见图 10.2）。在遇降雨后，雨水经公路桥面泄水孔进入桥面径流收集系统，最终流入桥侧设置的事故应急池中自然蒸发，公路路基沿线设置了完善的排水设施。公路运营中远期应加强道路维护，减少路（桥）面破损，降低路（桥）面径流对沿线环境的影响。

- (1) 运营单位与交警部门加强了交通管理和管制，在遇到强暴雨和大风、大雪、大雾时，能见度低时禁止通行。
- (2) 建设单位在沿线设置完善的警示标志，桥梁设置了防撞护栏，水库伴行路段设置了防撞栏。
- (3) 应急指挥部定期开展安全检查，环境风险隐患进行排查。
- (4) 尽量安排危险品运输车辆在交通量少段（如夜间）通行，加强公路动态监控，发现异常及时处理。
