霍什拉甫叶尔羌河大桥项目

水土保持监测总结报告

建设单位：新疆维吾尔自治区交通建设管理局

编制单位：新疆交通科学研究院有限责任公司

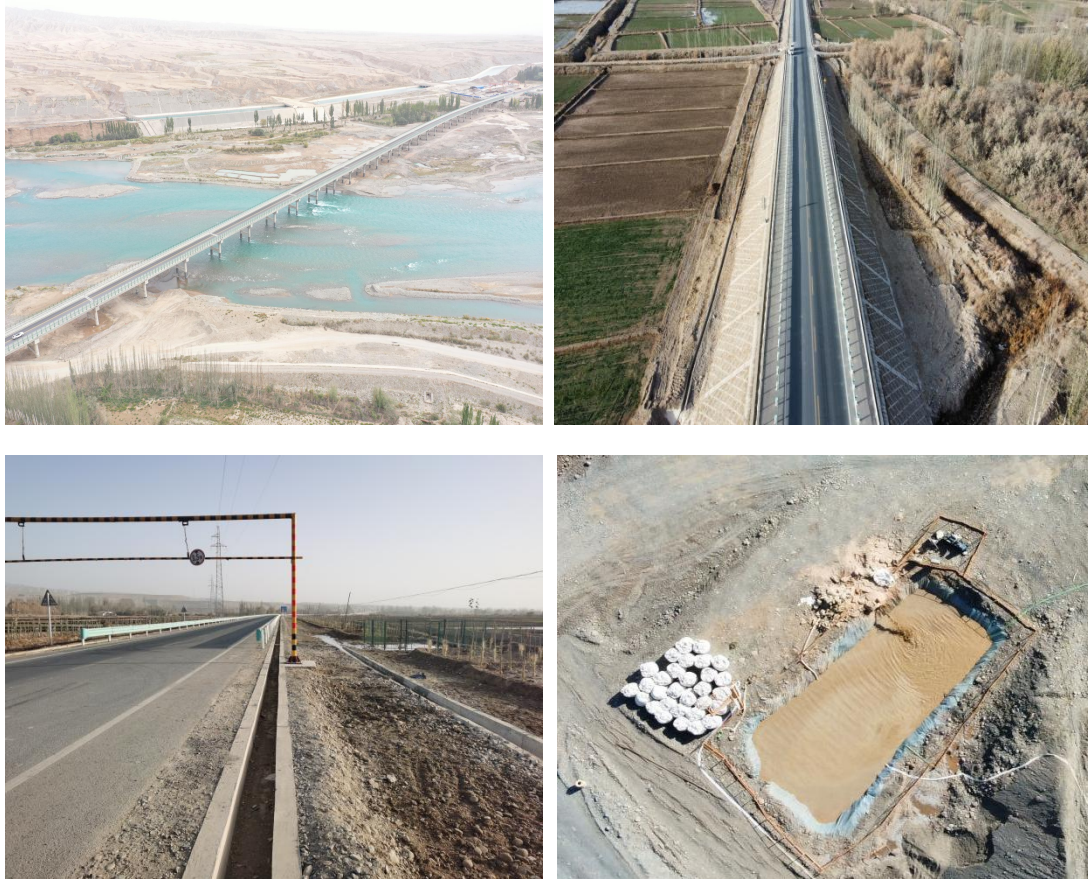
固定样地监测过程照片

本项目采用无人机、测距仪、皮尺、手持 GPS 等设备，选择了 3 处固定样地，进行了 8 次水土流失及其相关因子调查开展。本项目固定样地调查情况见表 1.3-5。

固定样地调查时间	位置	水土流失面积 (hm ²)	土壤流失量 (t)	防治效果	侵蚀模数 (t/km ² ·a)
2020.10	路基工程、桥涵工程	1.50	13.52	一般	5407
2021.03		1.50	12.90	一般	5160
2021.06		1.50	12.09	较好	4836
2021.09		1.50	11.09	较好	4435
2021.11		1.50	9.48	良好	3790
2022.03		1.50	8.65	良好	3460
2022.06		1.50	7.95	良好	3181
2023.03		1.50	6.92	良好	2767

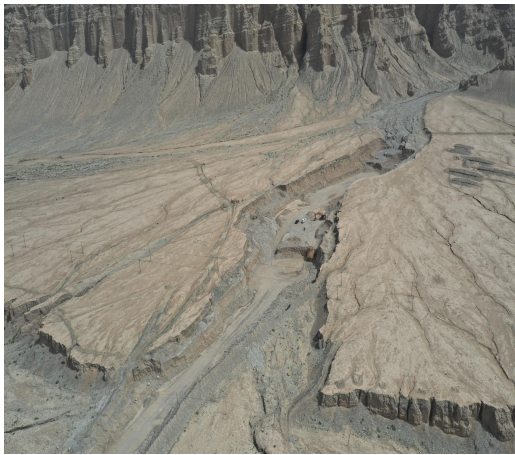
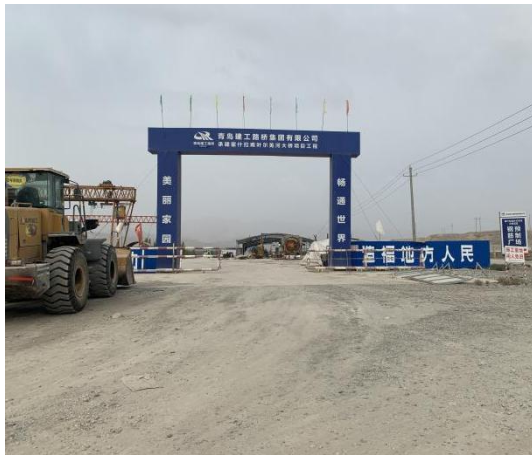
临时样地监测过程照片

本项目临时样地主要选择施工生产生活区、施工便道等临时用地，共设置2处临时样地调查点，共调查了4次。本项目临时样地调查情况见表1.3-6。

固定样地调查时间	位置	水土流失面积 (hm ²)	土壤流失量 (t)	防治效果	侵蚀模数 (t/km ² ·a)
2020.10	取(弃土)料场、施工生产生活区	1.5	13.52	一般	5407
2021.06		1.5	12.09	较好	4836
2021.09		1.5	11.09	较好	4435
2022.03		1.5	6.92	良好	2767

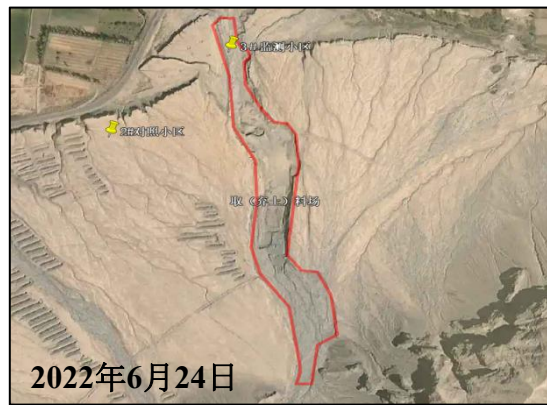
取(弃土)料场遥感影像图

2020年10月15日

2022年6月24日

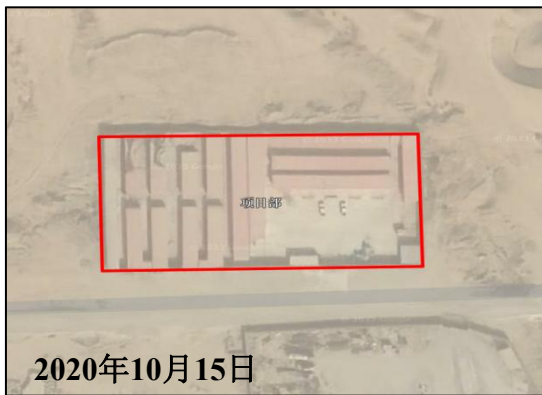
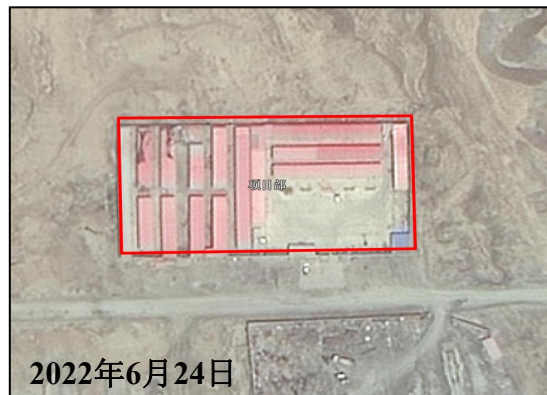
项目部遥感影像图

2020年10月15日

2022年6月24日

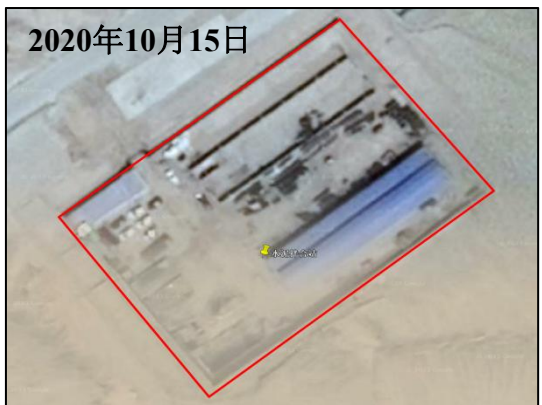
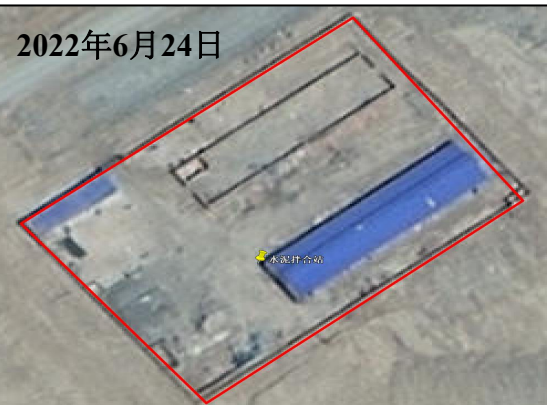
拌合站遥感影像图

2020年10月15日

2022年6月24日

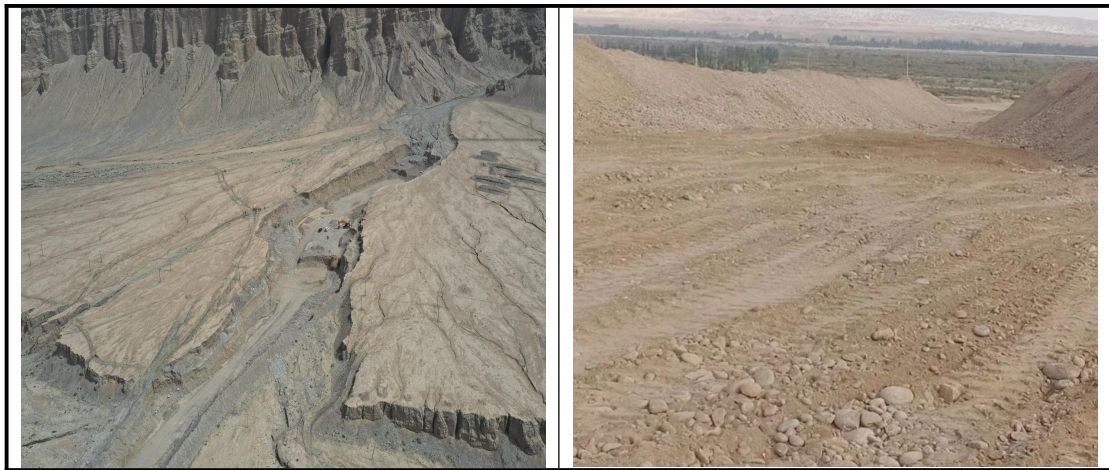
图3.2-1 K75+200取土场（兼弃土场）照片

名称	桩号	料场位置	取料量 (万m ³)	运距 (km)	占地面积 (hm ²)	开采深度	备注
取土场 (兼弃土场)	K75+200	兰干村卡点前 200m拐弯处	12.79	8	4.9	沿干沟开 采，平均开 采深度2m	取弃 结合
合计			12.79		4.9

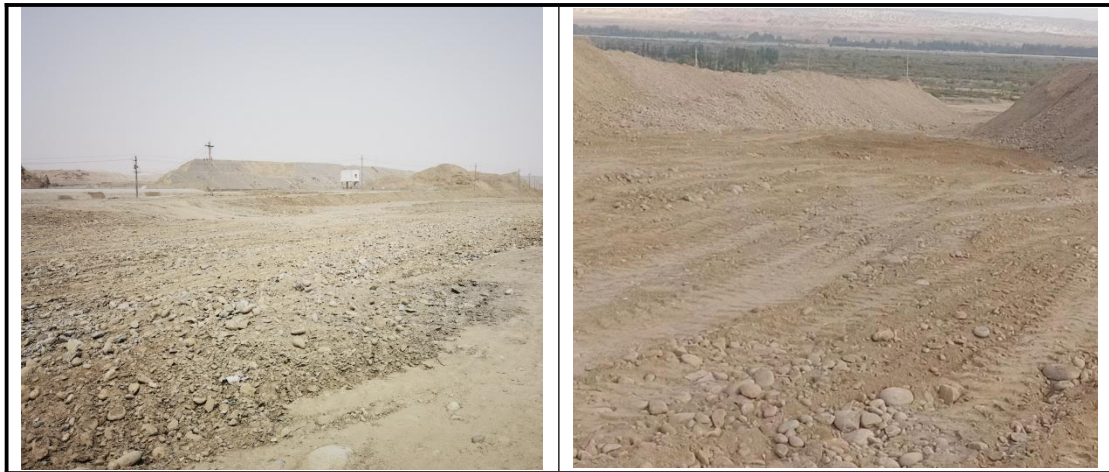
图3.3-1取土场（兼弃土场）照片

名称	上路桩号	料场位置	弃渣量 (万m ³)	弃渣高 度 (m)	占地面积 (hm ²)	占地 类型	弃土方式
取土场 (兼弃土 场)	K75+200	兰干村卡点前 200m拐弯处	4.93	1~2	4.9	其他 土地	利用取土 坑回填弃 渣

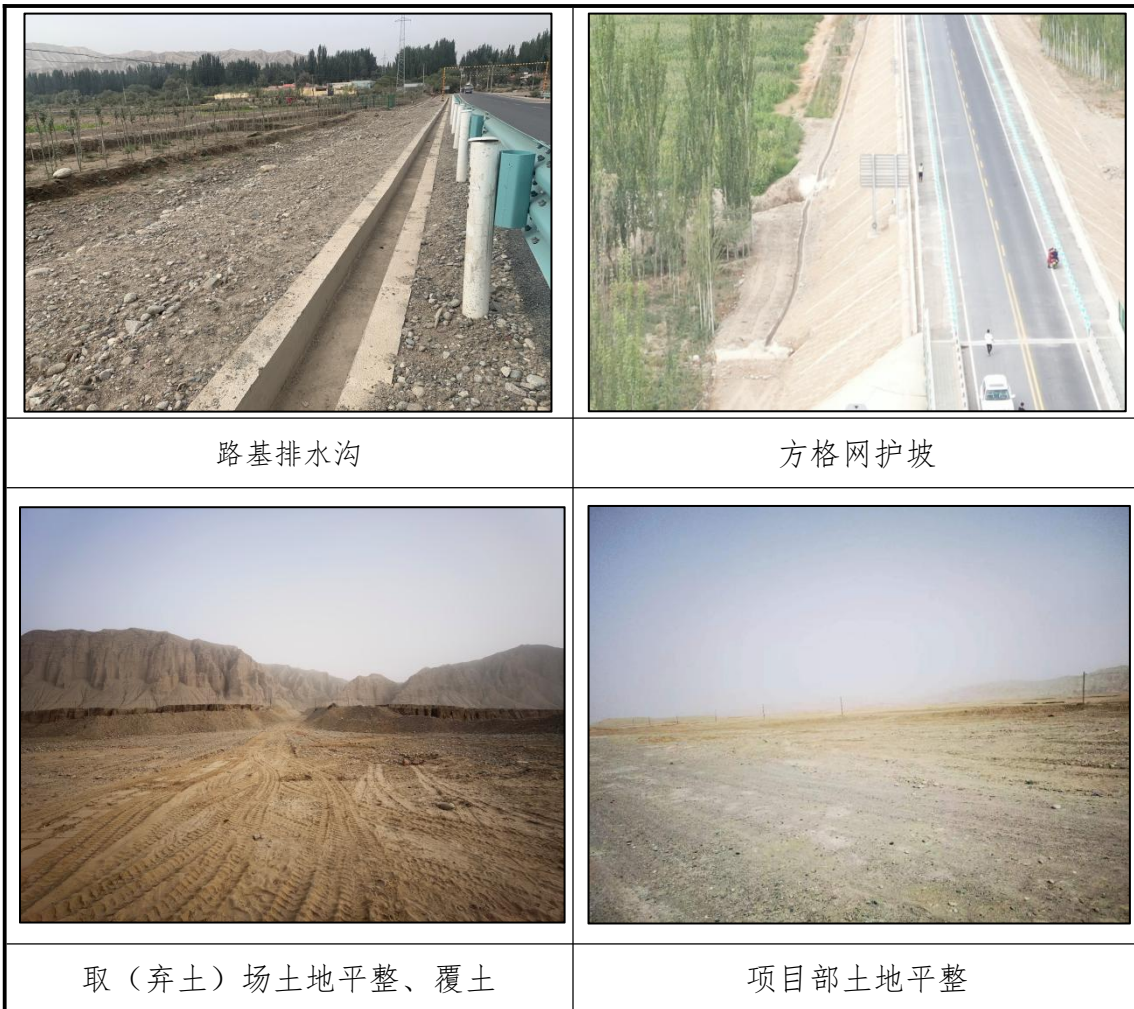
表 4.1-2 水土保持工程措施实施情况统计表

防治分区	措施类型	单位	实际完成	实施时间
路基工程	表土剥离	万m ³	1.43	2020.06-2020.09
	排水沟	m	4288	2020.10-2021.03
	土地平整	hm ²	1.19	2021.04-2021.06
	方格网护坡	m ²	4425	2020.10-2021.06
桥涵工程	泥浆池	个	25	2021.03-2021.06
	土地平整	hm ²	2.16	2021.04-2021.06
专项设施改建区	土地平整	hm ²	0.6	2021.04-2021.05
取（弃土）料场区	排水沟	m	360	2020.09-2020.11
	土地平整	hm ²	4.9	2021.05-2021.06
	覆土	万m ³	0.7	2021.04-2021.05
施工生产生活区	土地平整	hm ²	5.07	2021.04-2021.06
施工便道	土地平整	hm ²	2.07	2021.04-2021.06
