G216 线白杨沟至后峡沟口段公路改建工程

# 水土保持监测总结报告

建设单位：新疆维吾尔自治区交通建设管理局

监测单位：新疆博衍水利水电环境科技有限公司

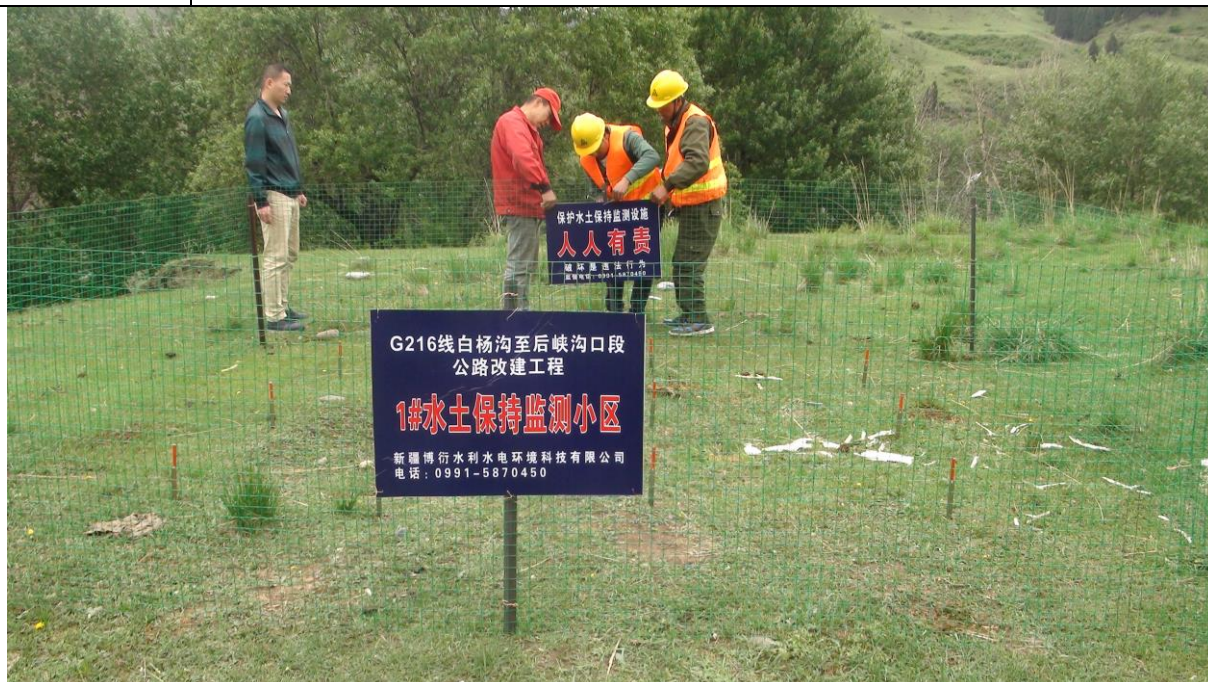
水土保持 1#监测点

布设时间	2017 年 5 月		
布设部位	路基工程区（K729 附近路基右侧）		
监测内容	水土流失状况		
土壤类型	草甸土		
原来土地利用	山地草甸土	盖度	40-60%
目前土地利用	山地草甸土	盖度	40-60%
周边植被类型	山地草甸土	盖度	40-60%
土壤侵蚀特点简要说明	工程部位扰动类型为施工扰动地表、地表裸露、形态松散，风蚀、降雨冲刷极易造成水土流失		
水土保持措施设计及实施情况	设计土地平整，已完成。		
样方说明	小区规格 4m×4m， 2017 年度内观测正常

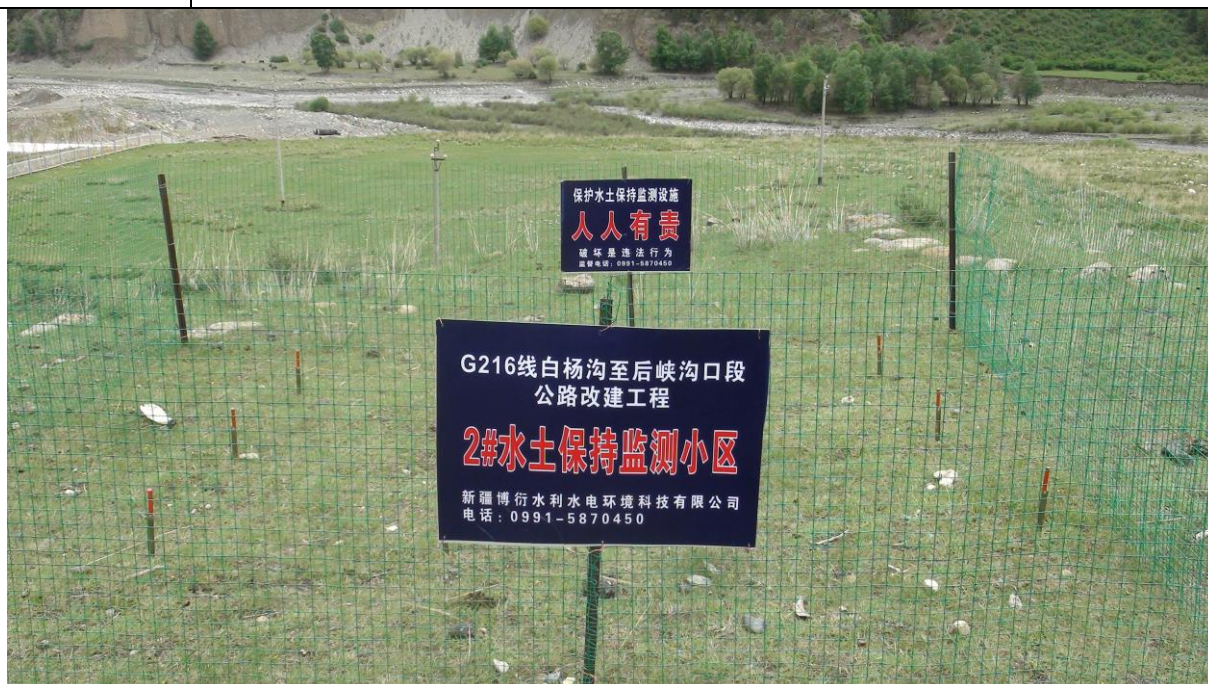
水土保持 2#监测点

布设时间	2017年5月		
布设部位	路基工程区(K741附近路基左侧)		
监测内容	水土流失状况		
土壤类型	草甸土		
原来土地利用	草甸土	盖度	30-50%
目前土地利用	草甸土	盖度	30-50%
周边植被类型	草甸土	盖度	30-50%
土壤侵蚀特点简要说明	工程部位扰动类型为施工扰动地表、地表裸露、形态松散，风蚀、降雨冲刷极易造成水土流失		
水土保持措施设计及实施情况	设计洒水、彩条旗限界、防尘网苫盖，实施了洒水、彩条旗限界、防尘网苫盖措施		
样方说明	小区规格 4m×4m，2017年度内观测正常

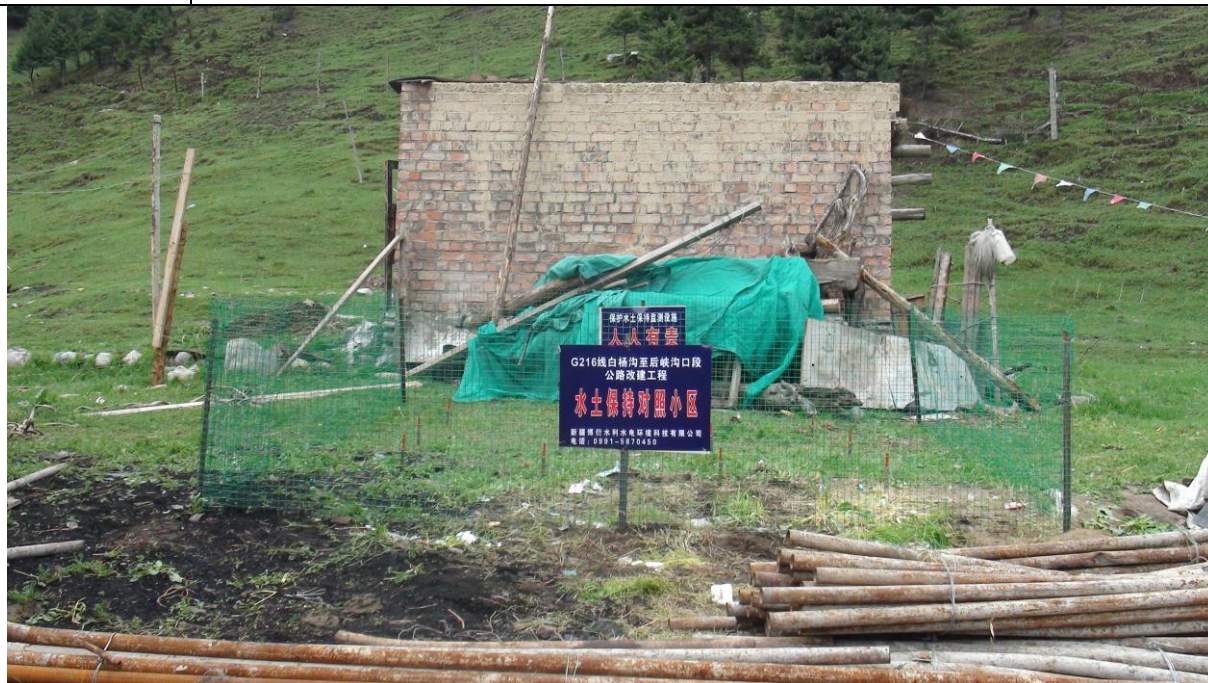
水土保持背景值对照监测点

布设时间	2017年5月		
布设部位	原地貌（K753附近路基右侧）		
监测内容	植被生长状况、水土流失状况		
土壤类型	草甸土		
原来土地利用	草甸土	盖度	40-70%
目前土地利用	草甸土	盖度	40-60%
周边植被类型	草甸土	盖度	30-60%
土壤侵蚀特点简要说明	工程部位扰动类型为施工扰动地表、地表裸露、形态松散，风蚀、降雨冲刷极易造成水土流失		
水土保持措施设计及实施情况	/		
样方说明	小区规格 4m×4m， 2017 年度内观测正常
