# G219 线吉木乃至和布克赛尔段公路工程 竣工环境保护验收调查报告

建设单位：新疆维吾尔自治区交通建设管理局  
调查单位：北京中咨华宇环保技术有限公司

二〇二五年九月

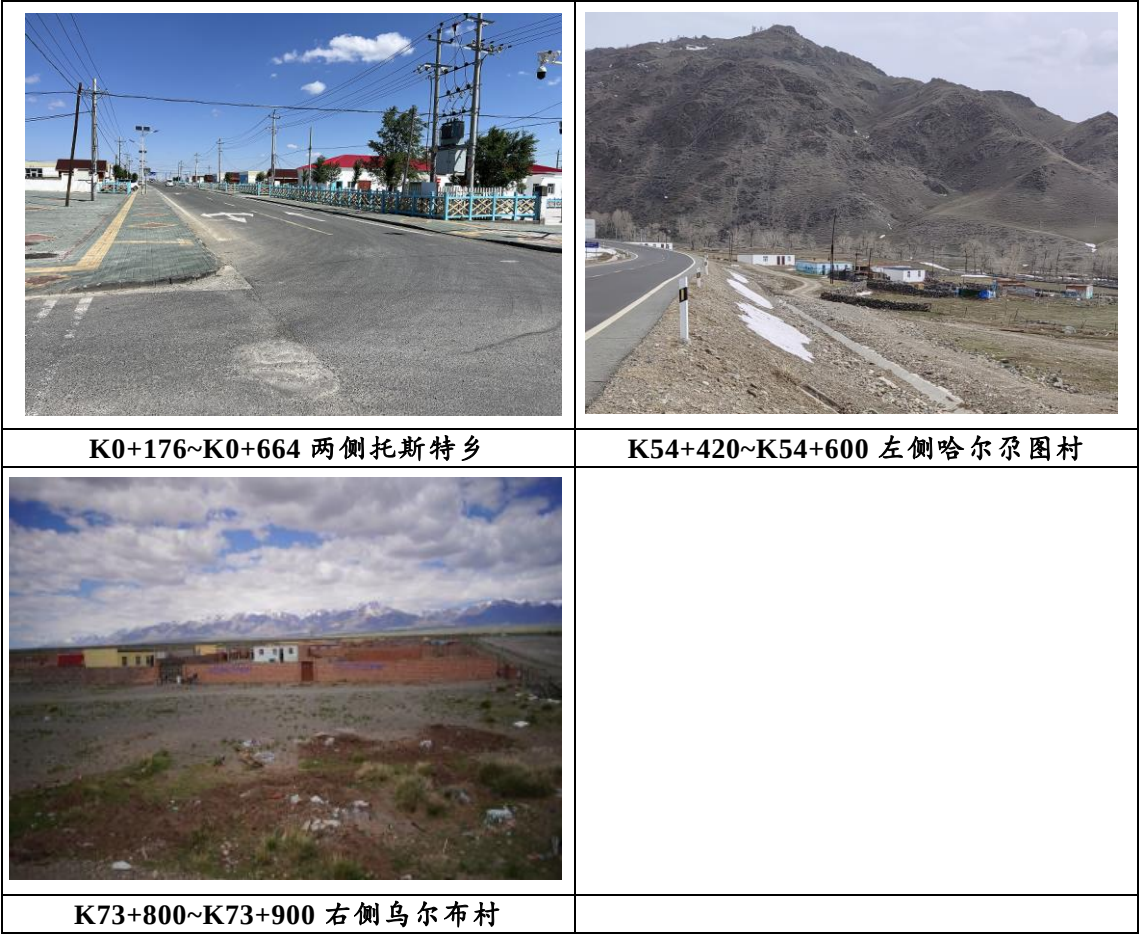
图 1.5-3 敏感点现状照片

敏感点照片详见图 1.5-3。

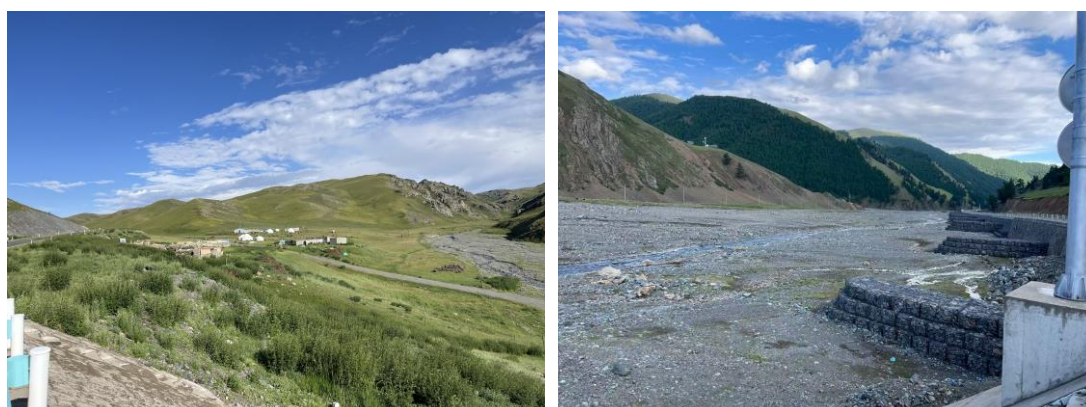
图 5.3-1 森林公园现场照片

穿越新疆白松自治区级森林公园已取得原自治区林业厅同意穿越行政许可（新林办函〔2014〕93 号），沿现有老路不设，减少了占用有林地，占用国家和地方公益林，已办理占用林地许可（新林资许准〔2016〕251 号），本工程建设是符合《中华人民共和国森林法》《国家级自然公园管理办法（试行）》《国家级公益林管理办法》《新疆维吾尔自治区国家级公益林管护办法》《建设项目使用林地审核审批管理办法》等森林公园、公益林相关法律法规要求。本工程在严格执行环评及环评批复各项措施后对森林公园影响较小。森林公园现场照片见图 5.3-1。本工程与新疆白松自治区级森林公园位置关系见图 5.3-2。

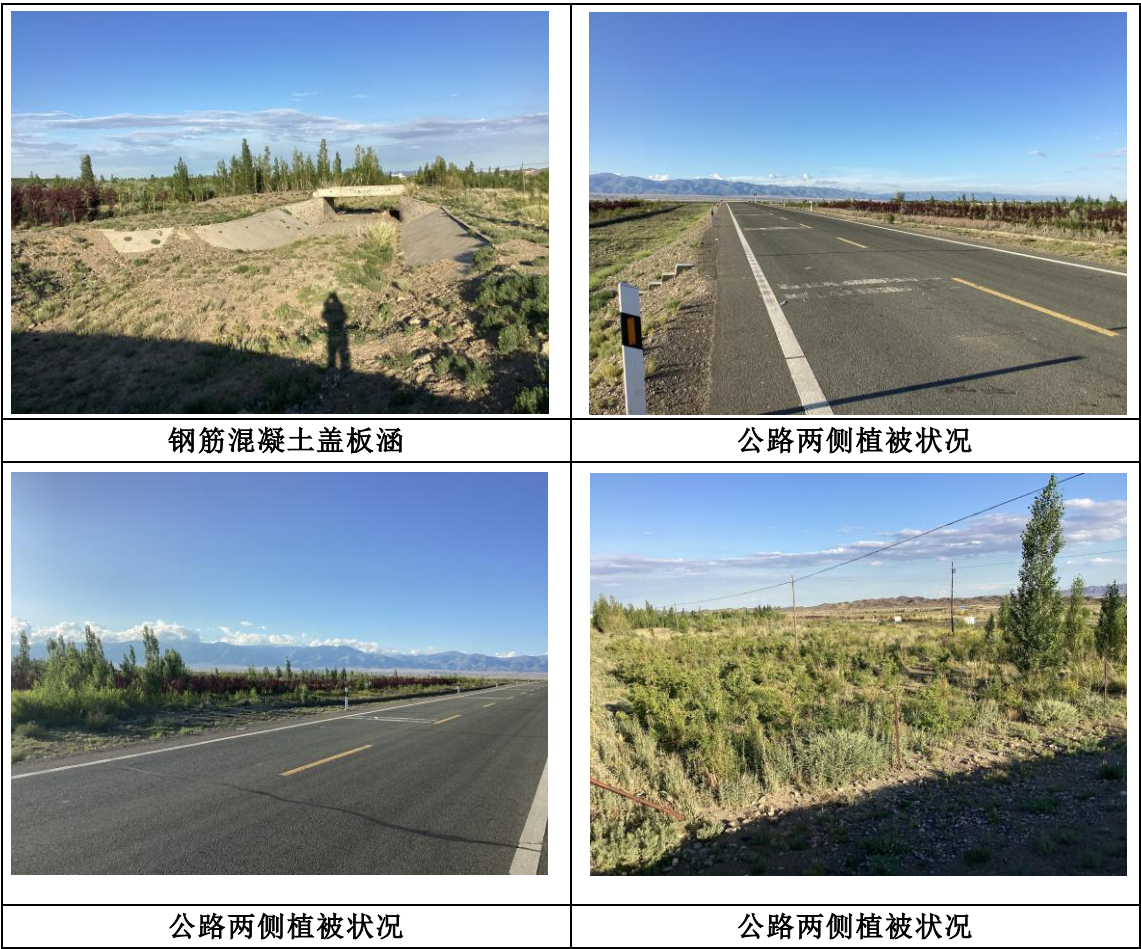
图 5.3-3 湿地公园现场照片

G219 线吉木乃至和布克赛尔段公路工程在 K82+677~K83+452 段穿越新疆和布克赛尔国家湿地公园生态保护保育区，在穿越区段共设置 6 处涵洞，其中 5 处钢筋混凝土圆管涵，1 处钢筋混凝土盖板涵，穿越路段地表水可以在道路两侧流动。未对道路两侧的地表水造成堵塞，道路两侧植被生长情况无差异。现场调查显示，对于湿地公园内野生动植物，项目建设没有改变原有生态系统格局，对湿地公园影响很小。和布克赛尔国家湿地公园现场照片见图 5.3-3。本工程与和布克赛尔国家湿地公园位置关系见图 5.3-4。

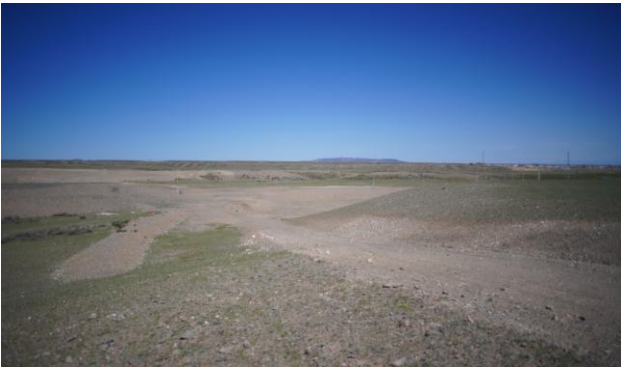
| 取土场名称 | 环境概况 | 现场照片 |
|---|---|---|
| 1 号取(弃)土场<br>K3+500 右<br>0.5km | 位于道路东侧, 草地, 植被盖度 30%, 植被为骆驼刺、针茅、狐茅、早熟禾, 取得国土局临时用地文件, 2018 年 6 月取料已结束, 根据现场调查, 现场已采取表土剥离、土地整治及撒播草籽措施。选址合理。 | |

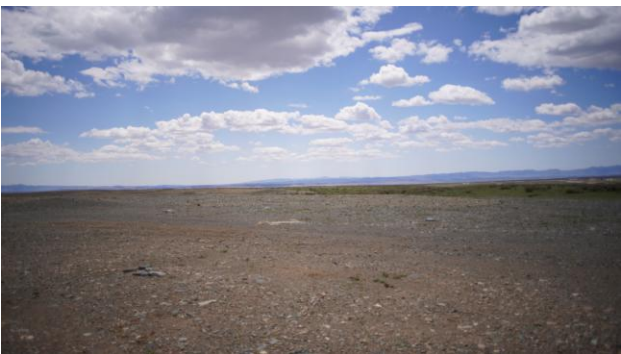
| 取土场名称 | 环境概况 | 现场照片 |
|---|---|---|
| 2 号取(弃)土场<br>K59+000<br>左 0.3km | 位于道路东南侧, 草地, 植被盖度 30%, 植被为针茅、狐茅、早熟禾, 取得国土局临时用地文件, 2017 年 7 月取料已结束, 根据现场调查, 现场已采取表土剥离、土地整治及撒播草籽措施。选址合理。 | |

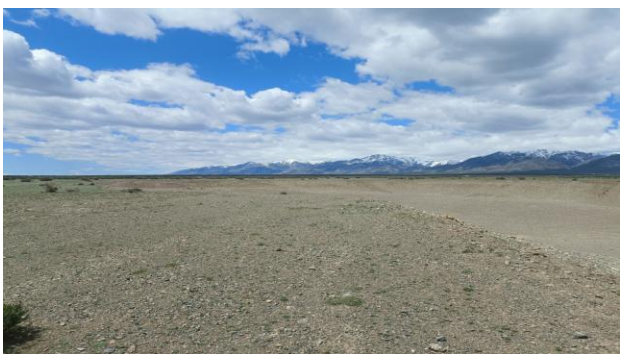
| 取土场名称 | 环境概况 | 现场照片 |
|---|---|---|
| 3 号取(弃)土场<br>K63+500<br>右 1.0km | 位于道路北侧, 草地, 植被盖度 10%, 植被为针茅、狐茅、早熟禾, 取得国土局临时用地文件, 2017 年 7 月取料已结束, 根据现场调查, 现场已采取表土剥离、土地整治及撒播草籽措施。选址合理。 | |

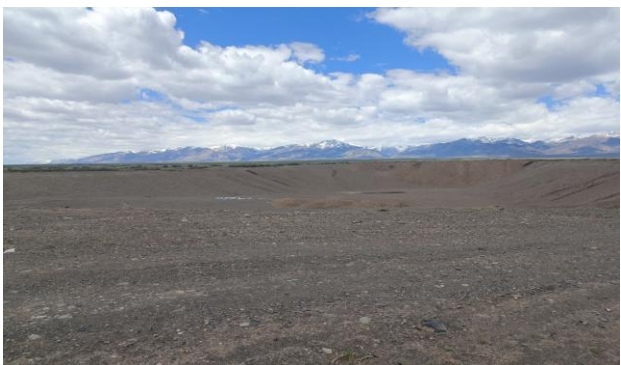
| 取土场名称 | 环境概况 | 现场照片 |
|---|---|---|
| 4 号取(弃)土场<br>K68+300<br>右 0.5km | 位于道路西侧, 草地, 植被盖度 10%, 植被为针茅、狐茅、早熟禾, 取得国土局临时用地文件, 2017 年 7 月取料已结束, 根据现场调查, 现场已采取削坡、土地整治及撒播草籽措施。选址合理。 | |

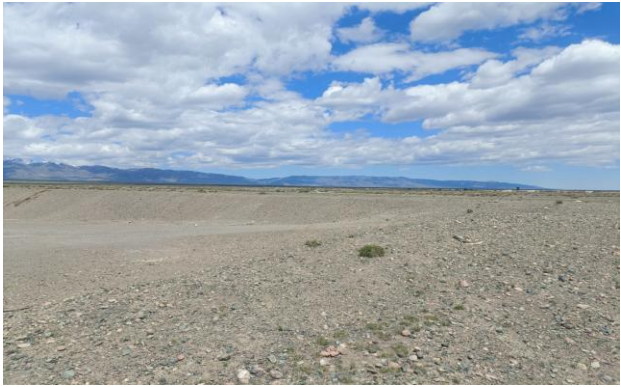
| 5 号取(弃)土场<br>K74+800<br>右侧 0.6km | 位于道路北侧,草地,植被盖度 10%,植被为针茅、狐茅、早熟禾,取得国土局临时用地文件,2017 年 7 月取料已结束,根据现场调查,现场已采取削坡、土地整治及撒播草籽措施。选址合理。 | |

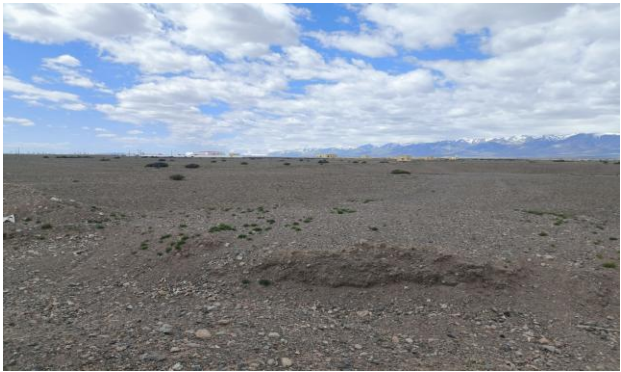
| 6 号取(弃)土场<br>K79+800<br>右侧 0.4km | 位于道路北侧,草地,植被盖度 10%,植被为针茅、狐茅、早熟禾,取得国土局临时用地文件,2017 年 7 月取料已结束,根据现场调查,现场已采取削坡、土地整治及撒播草籽措施。选址合理。 | |

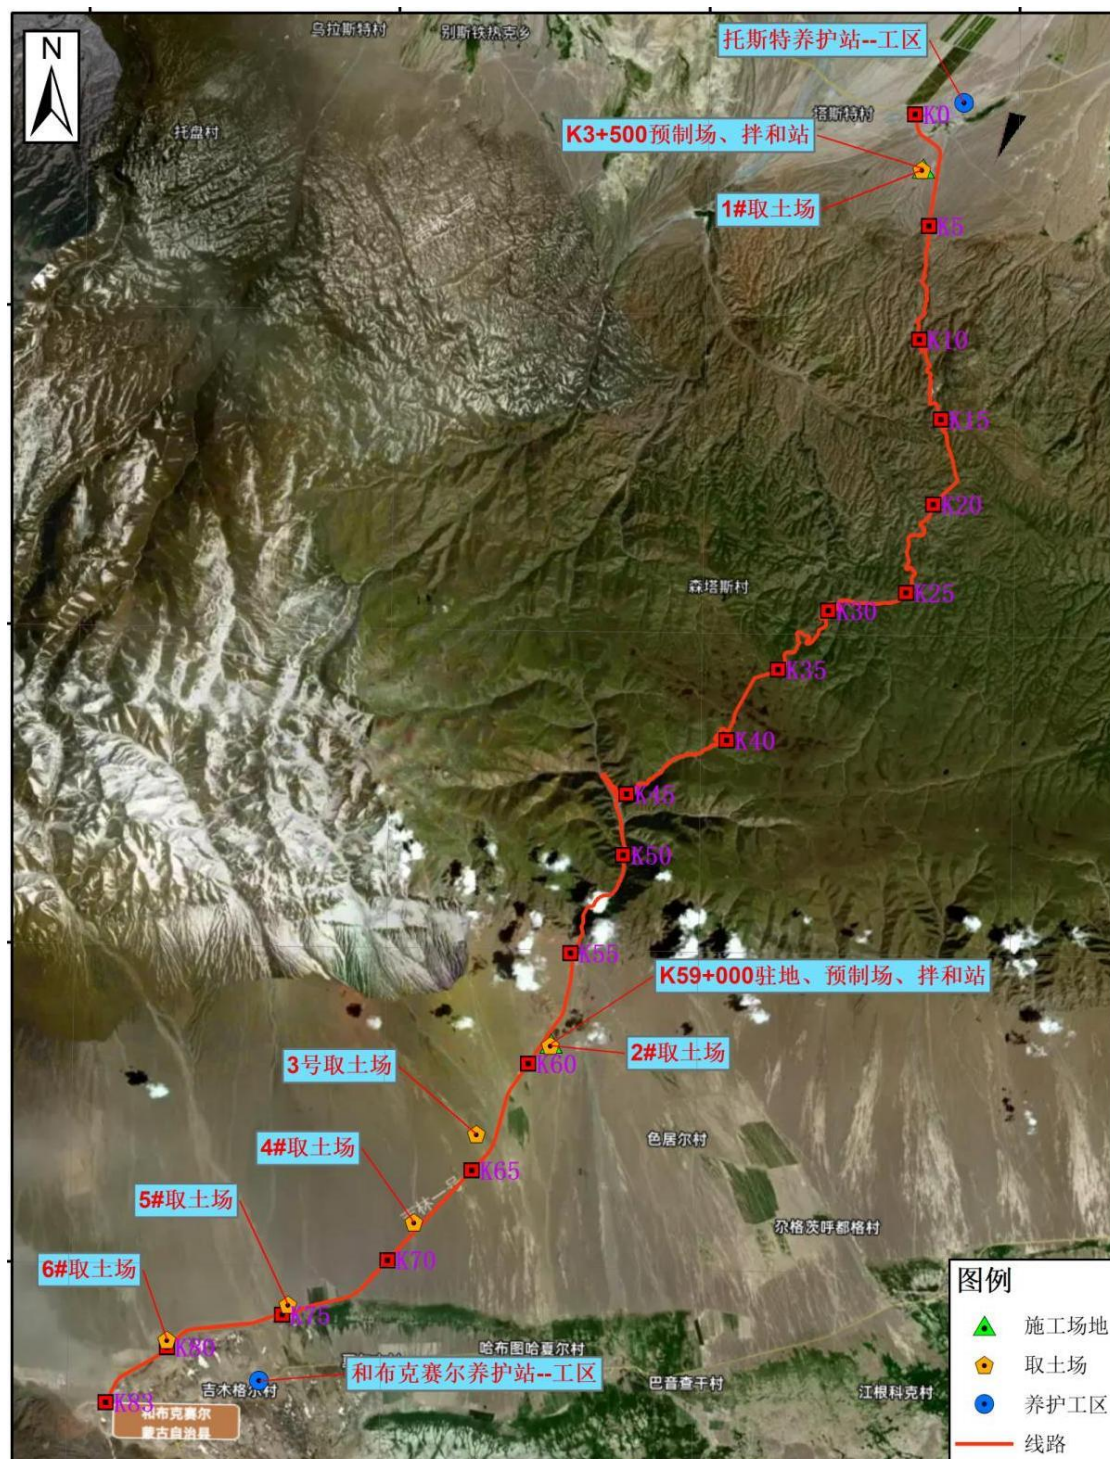
图 5.5-1 施工组织布置图

本工程沿线可供工程使用的土料、砂、砾石料和碎石较为充足，路基填筑材料（碎石土）满足工程用量需求，为保护自然环境和防止水土流失，地方对砂、砾石材料开采及取土开采进行了严格的控制，未经允许不得随意开采，料场只能在指定地点开采。本工程实际全线共有土料、砂砾石料场 6 个，取弃合用；分别在当地县国土资源局办理了临时用地手续，施工结束后按要求进行了用地恢复治理通过当地人民政府及相关职能部门的验收，详见表 5.5-2、表 5.5-3。施工组织布置图详见图 5.5-1。

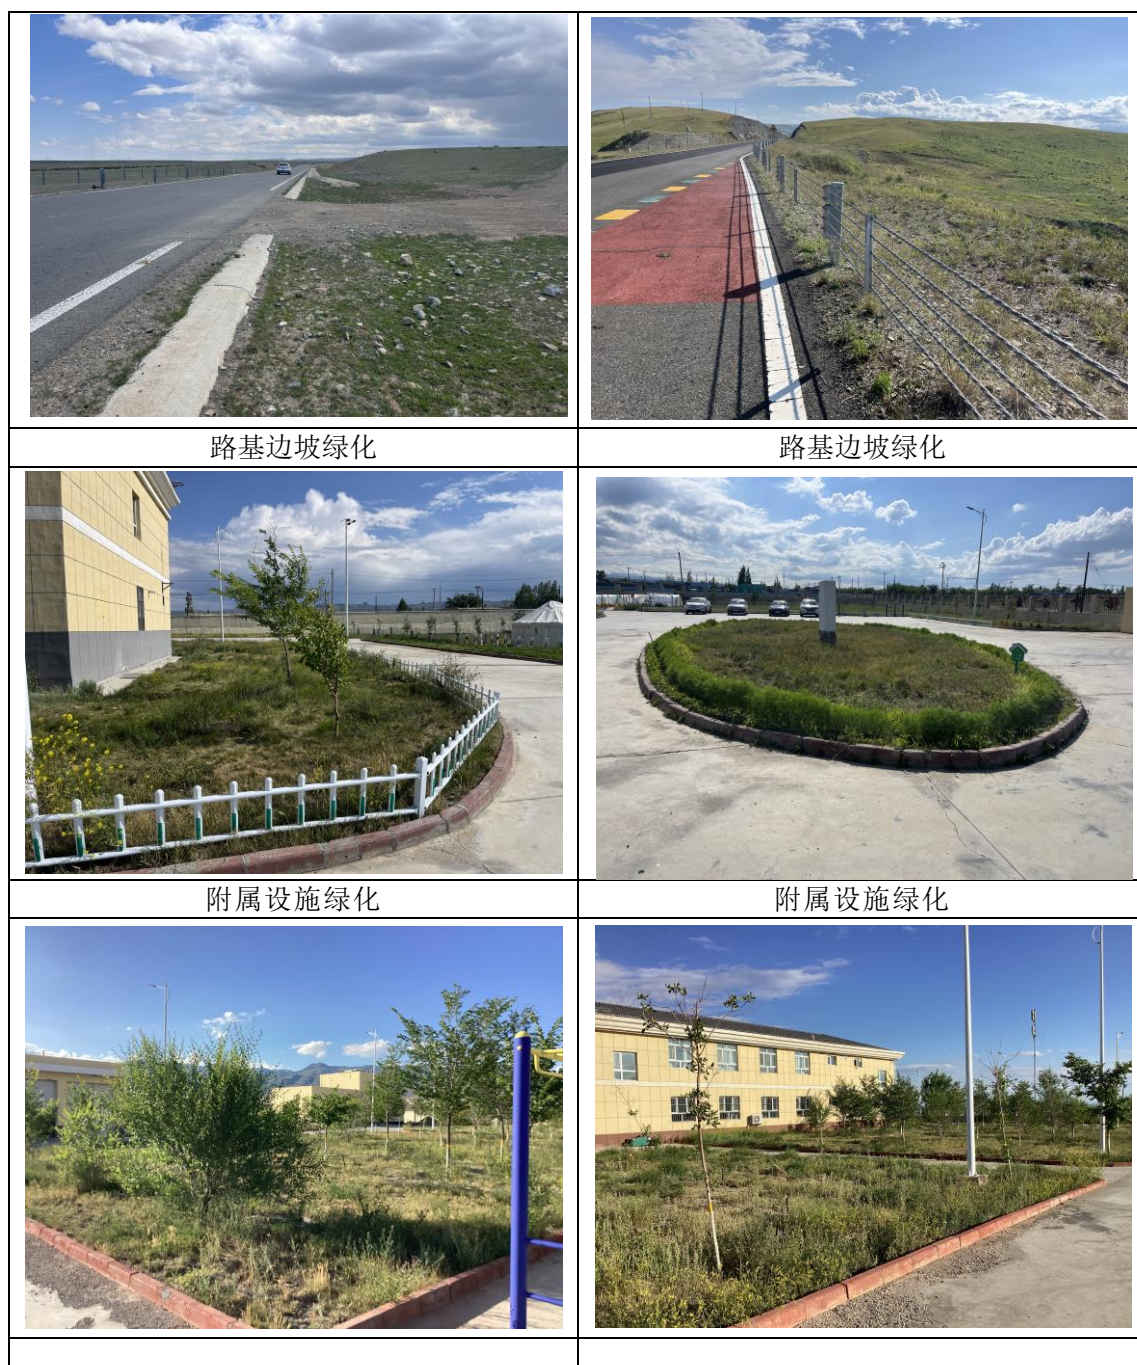
图 5.6-1 沿线路基边坡附属设施绿化工程现状

综合现场调查情况来看，G219 线吉木乃至和布克赛尔公路绿化整体效果显著，公路绿化不但能够补偿本工程占地损失的植被，还可以形成良好的路域生态环境，为整条公路景观效果的营造与防治路域水土流失定了基础，同时延长公路寿命。沿线绿化工程现状见图 5.6-1。

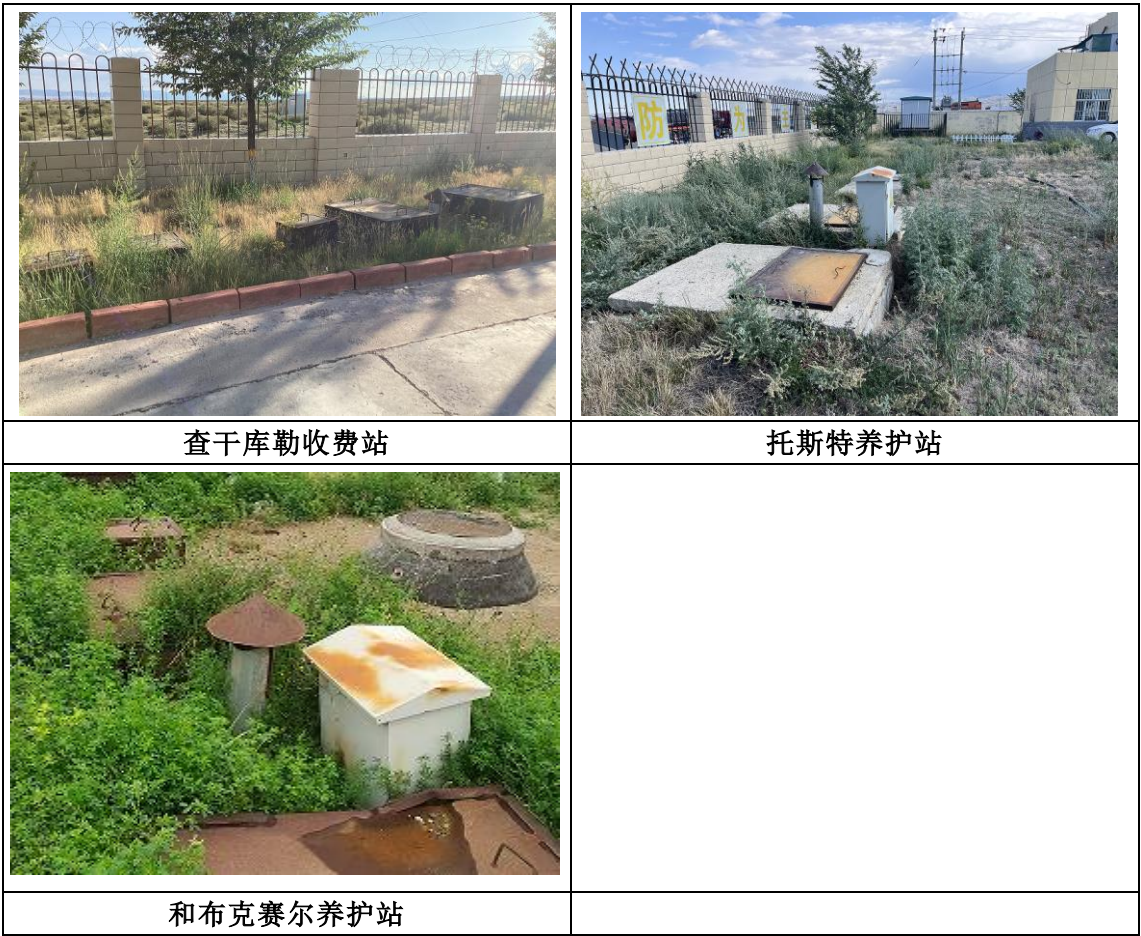
图 8.3-1 沿线服务设施污水处理系统

| 序号 | 设施名称 | 桩号 | 常驻人数 | 处理设施 | 污水排放量(m <sup>3</sup> /d) | 污水排放去向 |
|---|---|---|---|---|---|---|
| 2 | 托斯特养护站 | 托斯特乡 | 15 | 智能一体化膜污水处理设备 | 1.1 | 集中收集后拉运至当地乡、县生活污水处理厂 |
| 3 | 和布克赛尔养护站 | 和布克赛尔蒙古自治县 | 15 | 智能一体化膜污水处理设备 | 1.1 | 集中收集后拉运至当地乡、县生活污水处理厂 |

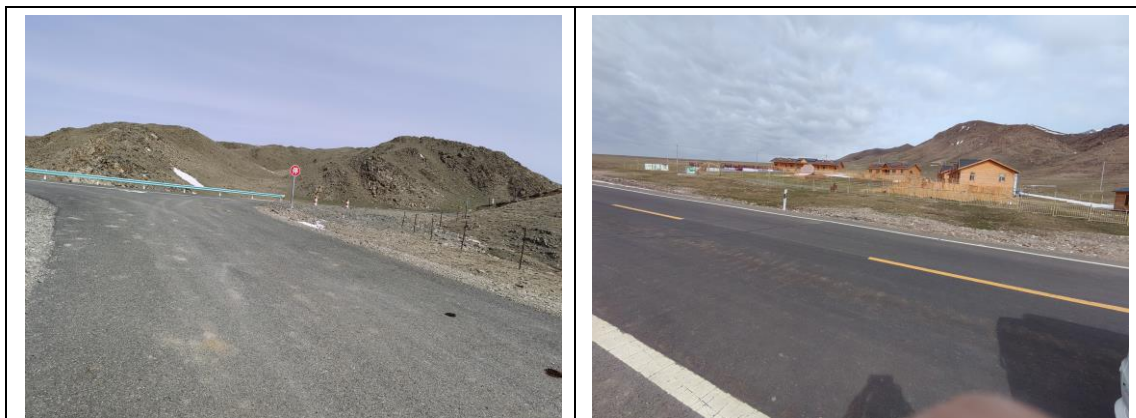
图 9.3-1 公路与沿线村庄路口

本项目为二级公路，公路两侧未封闭，未对公路两侧村庄的交通、沿线居民的通行、群众的生活、生产会造成阻隔影响，与沿线村庄存在道路交叉口，满足沿线两侧居民的正常往来。
